INFORME DE ORIENTACIÓN DE OFICIO
N° 10931-2024-CG/GRPI-SOO

ORIENTACIÓN DE OFICIO
MUNICIPALIDAD DISTRITAL DE LA HUACA
LA HUACA, PAITA, PIURA

**“VERIFICACIÓN DEL CUMPLIMIENTO DE LAS
CONDICIONES DE ACCESIBILIDAD UNIVERSAL EN
ÁREAS DE ATENCIÓN AL PÚBLICO, DE LA
MUNICIPALIDAD DISTRITAL DE LA HUACA, EN EL MARCO
DE LA NORMA TÉCNICA A.120”**

PIURA, 10 DE MAYO DE 2024

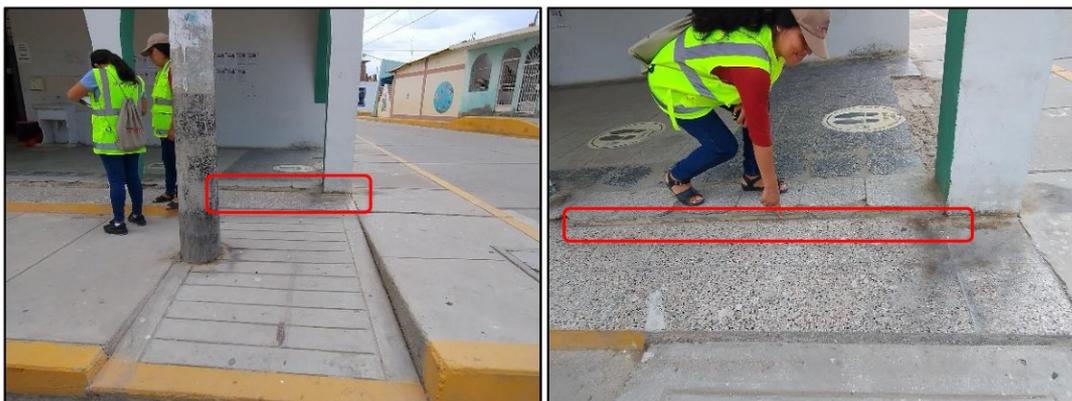
Imágenes n.º 1 y 2

discapacidad, no cumple con las características de diseño, puesto que no cuenta con rampas que permitan el acceso al área de atención al público a pesar de existir desnivel al ingreso de la entidad (la rampa existente es sólo en la parte exterior de la entidad), tal como se muestra en las imágenes siguientes:

Ausencia de rampas de acceso al área de atención al público de la entidad.

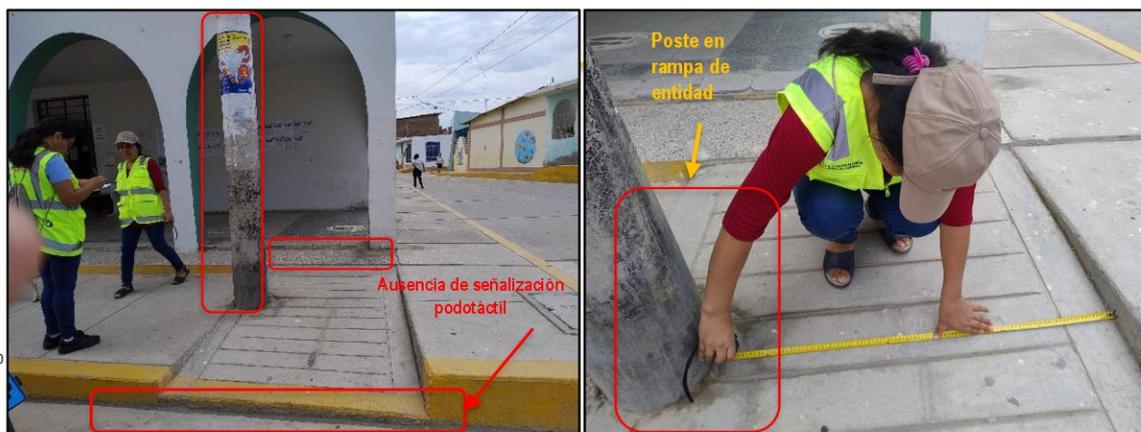
Imagen n.º 3 y 4

No se cumple con la señalización podotáctil² al inicio y final de la rampa existente en la parte exterior de la entidad y en escaleras, para advertir el cambio de nivel para las personas con discapacidad para orientar la ruta de los ciudadanos con discapacidad visual, así como alertar de obstáculos o posibles peligros, además en la rampa de la parte exterior de la entidad hay un poste que obstaculiza el libre tránsito; como se puede observar en las imágenes siguientes:

Rampa de la entidad pública con obstáculos y con ausencia de señalización podotáctil.

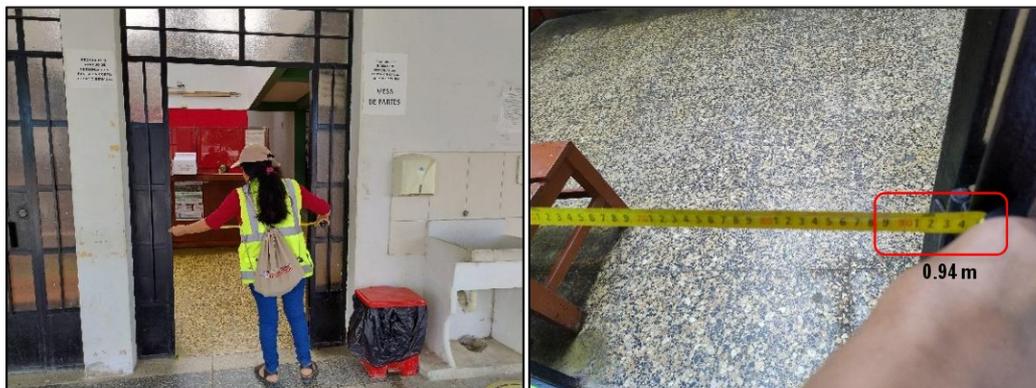
Además, el ancho de la puerta de acceso al área de atención al público no mide 1.00 m como mínimo establecido³, tal como se muestra en las siguientes imágenes:

Imágenes n.º 5 y 6
Ancho de la puerta de acceso con medidas inferiores a lo establecido en la normativa

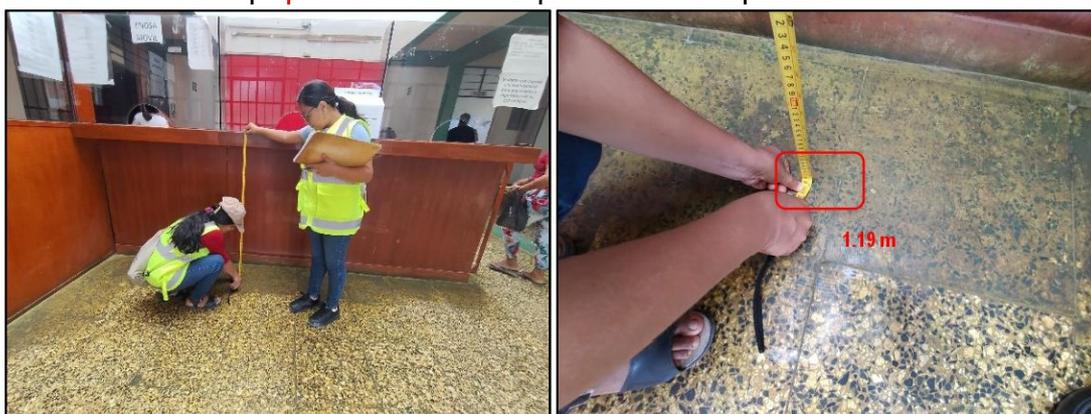
Imágenes n.º 7 y 8

- En las instalaciones de la Entidad no se cuenta con mobiliario que cumpla con las condiciones de accesibilidad requeridas, conforme se muestra en las imágenes siguientes:

Mobiliario de ventanilla de atención al público no cumple con las condiciones de accesibilidad requeridas que permitan la atención de personas con discapacidad.

Es de precisar que la Entidad debe habilitar como mínimo, una de las ventanillas de atención al público⁴, que permita la atención de personas en silla de ruedas, de talla baja, niños y niñas

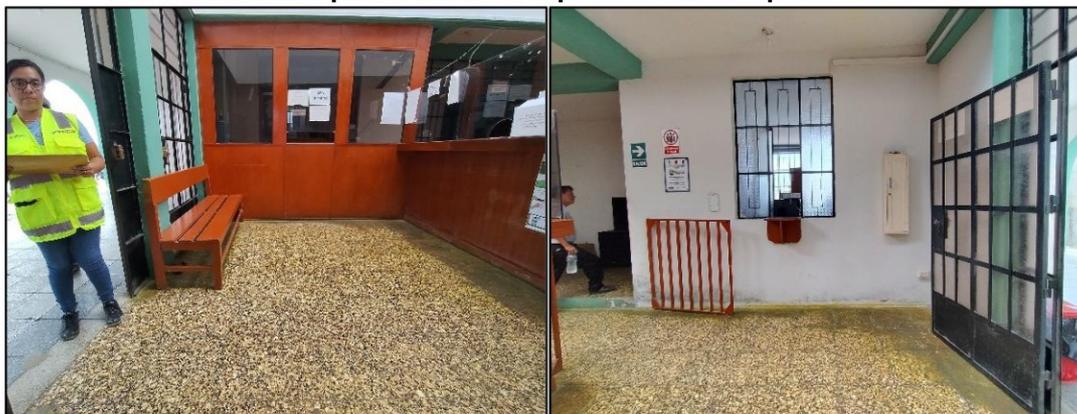
Imágenes n.º 9 y 10

- Asimismo, se identificó que en las instalaciones de la Entidad se tiene una zona de espera para la atención al público, sin embargo, esta no cuenta con priorización de espacios reservados para personas con discapacidad, conforme se muestra en las imágenes siguientes:

Zona de atención al público carece de espacios reservados para silla de ruedas

La Entidad al poseer dentro de su infraestructura una zona de espera para atención al público, esta debe contar con un espacio reservado para silla de ruedas⁵.

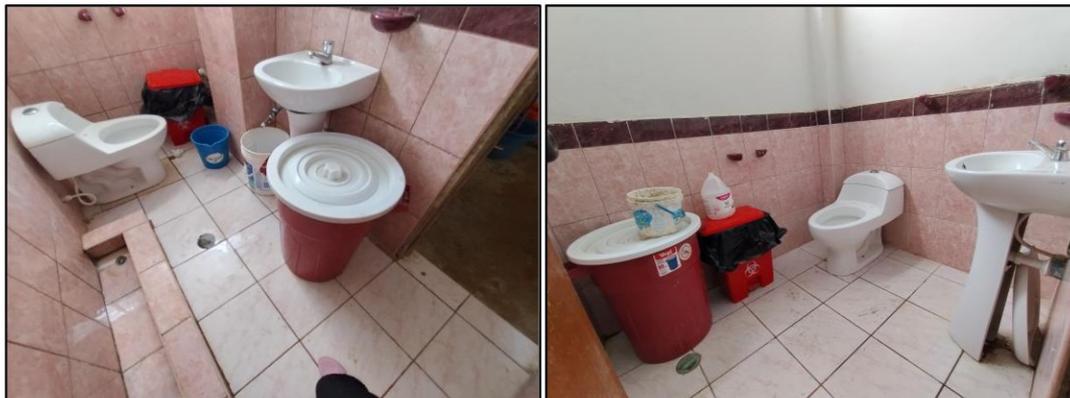
Al respecto, los Monitores Ciudadanos de Control, identificaron que las instalaciones de la entidad no cuentan con servicios higiénicos para personas con discapacidad, ni de uso exclusivo ni mixtos; cabe de señalar que, en las edificaciones cuyo número de ocupantes demande servicios higiénicos, por lo menos un inodoro, un lavatorio y un urinario de la dotación, en cada nivel o piso de la edificación, deben ser accesibles para las personas con discapacidad y/o personas con movilidad reducida⁶, conforme se muestra en las imágenes siguientes:

Imágenes n.º 10 y 11
Zona de atención al público carece de servicios higiénicos

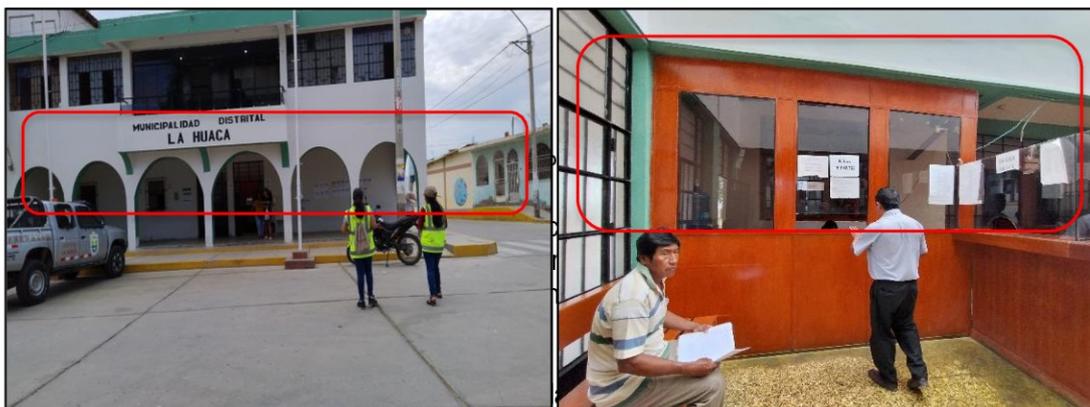
Durante la veeduría de control social se verificó que en el área de atención al público de la entidad no se cuenta con señaléticas y avisos que indican los nombres de los ambientes en los cuales se brinda atención a Personas con Discapacidad.

En la parte exterior del inicio de la entrada al área de atención al público no se visualiza algún tipo de señalética y/o aviso que indiquen que se brinda la atención a personas con discapacidad, de igual modo en la parte del área de atención al público la entidad no cuenta con señaléticas para la atención a personas con discapacidad.

Imágenes n.º 12 y 13
No se evidencia alguna señalética para personas con discapacidad.

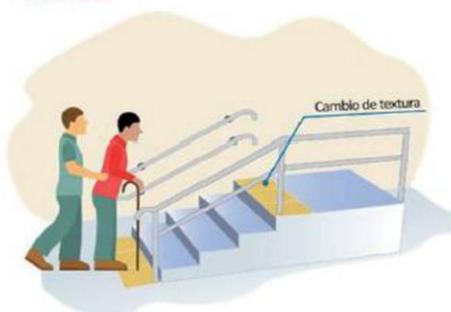
Gráfico 3f

- h) Al inicio y al final de las rampas y escaleras se debe colocar señalización podotáctil de tipo alerta que adviertan del cambio de nivel. Esta señalización podotáctil debe ubicarse en el plano horizontal y abarcar el ancho de la rampa y escalera. (Gráfico 3f). (...)

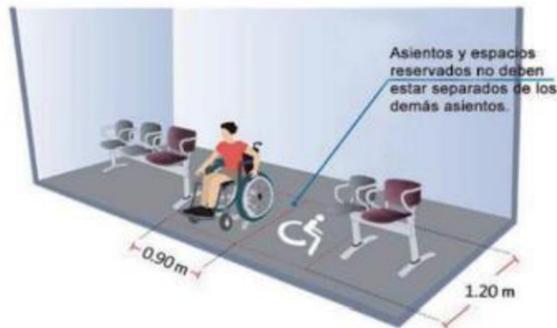
Gráfico 7a

- a) Se debe habilitar, como mínimo, una de las ventanillas de atención al público, mostradores o cajas registradoras, con un ancho mínimo de 0.80 m y una altura máxima de 0.80 m, considerando un espacio libre de obstáculos en la parte inferior, con una altura mínima de 0.75 m y una profundidad mínima de 0.40 m que permita la atención de personas en silla de ruedas, de talla baja, niños y niñas. De contar con módulos de boletería automáticos, estos deben considerar los mismos criterios de diseño y en formato alternativo de comunicación.
- b) Las zonas de espera deben contar con un espacio reservado para silla de ruedas de 0.90 m por 1.20 m, debidamente señalizado horizontal y verticalmente. Los asientos y espacios reservados no deben estar separados de los demás asientos y por lo menos uno debe encontrarse ubicado a lado de un asiento de espera. (Gráfico 7a). (...)

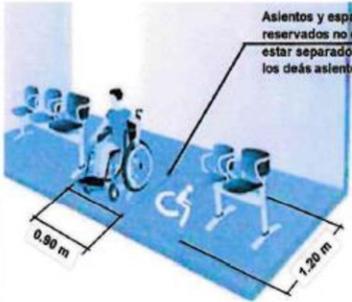
<p>SI (<input type="checkbox"/>) NO (<input type="checkbox"/>) NO APLICA (<input checked="" type="checkbox"/>)</p>	
19	<p>NT A.120 Art 11, literal b). RNE aprobado con D.S. n.º 011-2006-VIVIENDA y modificaciones.</p>	<p>De ser negativa, la pregunta 17, responder "NO APLICA". De ser afirmativa la pregunta 17: ¿Los espacios reservados para Personas con Discapacidad están junto a los demás asientos y por lo menos uno se encuentra junto a un asiento de espera? No debe estar separados del resto. Obtener una imagen fotográfica</p>
