**INFORME DE ORIENTACIÓN DE OFICIO**  
**N° 10932-2024-CG/GRPI-SOO**

**ORIENTACIÓN DE OFICIO**  
**MUNICIPALIDAD DISTRITAL DE MORROPÓN**  
**MORROPÓN, MORROPÓN, PIURA**

**“VERIFICACIÓN DEL CUMPLIMIENTO DE LAS  
CONDICIONES DE ACCESIBILIDAD UNIVERSAL EN  
ÁREAS DE ATENCIÓN AL PÚBLICO, DE LA  
MUNICIPALIDAD DISTRITAL DE MORROPÓN, EN EL  
MARCO DE LA NORMA TÉCNICA A.120”**

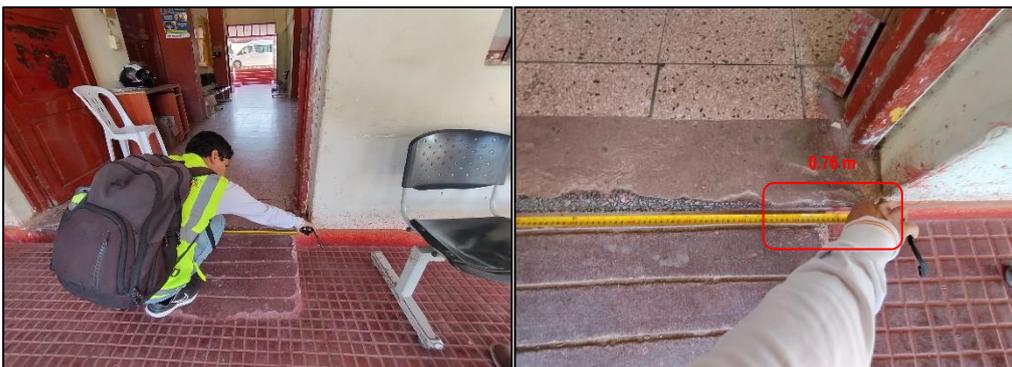
**Imágenes n.º 1 y 2**

discapacidad, no cumple con las características de diseño respecto al ancho normalizado para el diseño de rampas el cual debería ser de 1.00 m como mínimo,

**Rampa de acceso al área de atención al público de la entidad no cumple con el ancho mínimo**

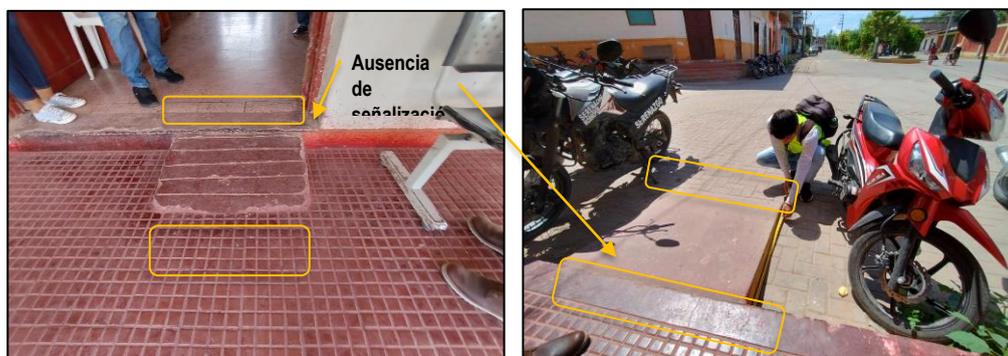
**Imágenes n.º 3 y 4**

Asimismo, no se cumple con la señalización podotáctil<sup>2</sup>, al inicio y final de las rampas y escaleras para advertir el cambio de nivel para las personas con discapacidad para orientar la ruta de los ciudadanos con discapacidad visual, así como alertar de obstáculos o posibles peligros; como se puede observar en las imágenes siguientes:

**Rampas de la entidad con ausencia de señalización podotáctil**

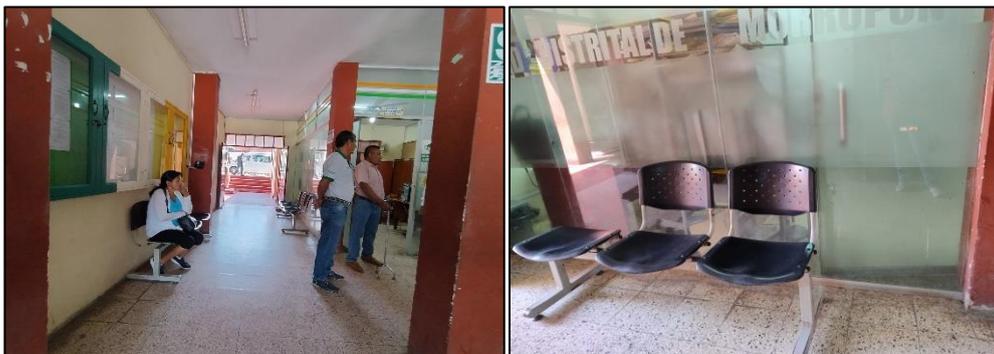
### Imágenes n.º 5 y 6

De la visita realizada por los Monitores Ciudadanos de Control, se pudo identificar que en las instalaciones de la Entidad se tiene una zona de espera para la atención al público, sin embargo, esta no cuenta con priorización de espacios reservados para personas con discapacidad, conforme se muestra en las imágenes siguientes:

#### Zona de atención al público carece de espacios reservados para silla de ruedas

La Entidad al poseer dentro de su infraestructura una zona de espera para atención al público, esta debe contar con un espacio reservado para silla de ruedas<sup>3</sup>.

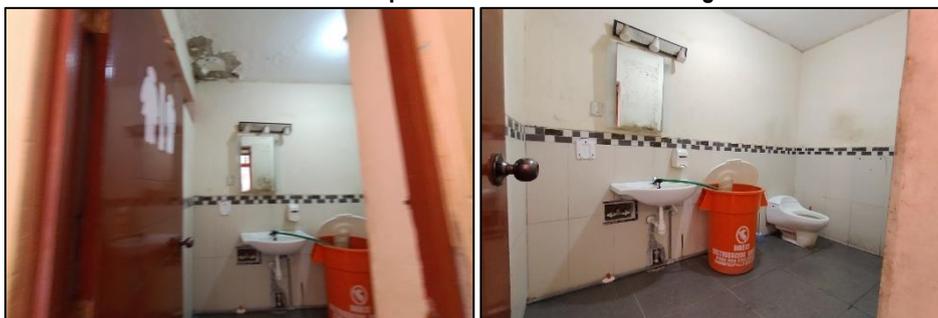
### Imágenes n.º 7 y 8

Al respecto, los Monitores Ciudadanos de Control, identificaron que las instalaciones de la entidad no cuentan con servicios higiénicos para personas con discapacidad, ni de uso exclusivo ni mixtos; cabe de señalar que, en las edificaciones cuyo número de ocupantes demande servicios higiénicos, por lo menos un inodoro, un lavatorio y un urinario de la dotación, en cada nivel o piso de la edificación, deben ser accesibles para las personas con discapacidad y/o personas con movilidad reducida<sup>4</sup>, conforme se muestra en las imágenes siguientes:

#### Zona de atención al público carece de servicios higiénicos

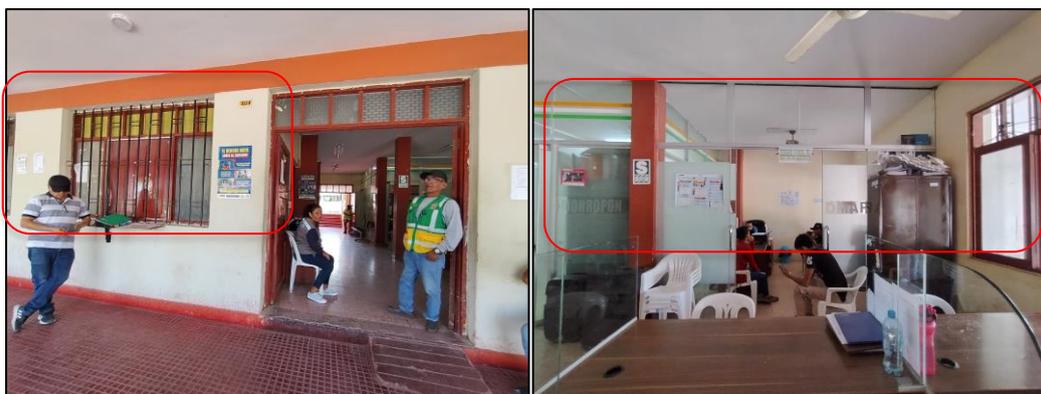
#### Imágenes n.º 9 y 10

En la parte exterior del inicio de la entrada al área de atención al público no se visualiza algún tipo de señalética y/o aviso que indiquen que se brinda la atención a personas con discapacidad, de igual modo en la parte del área de atención al público la entidad no cuenta con señaléticas para la atención a personas con discapacidad.

No se evidencia alguna señalética para personas con discapacidad.

De acuerdo a la seguridad y señalización para accesibilidad universal, las señaléticas y avisos deben contener información del número de piso, nombres de ambientes, los mismos que deben estar en escritura braille u otro formato alternativo de comunicación, entre otros requisitos señalados en la Norma Técnica A120 Accesibilidad Universal.

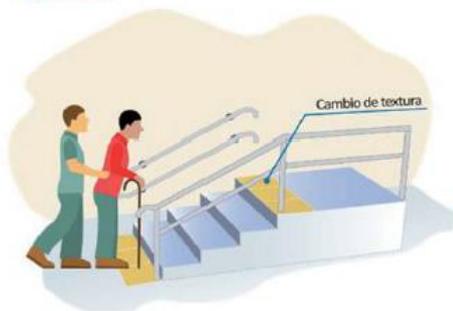
Gráfico 3f

- a) El ancho mínimo de una rampa debe ser de 1.00 m, incluyendo pasamanos y barandas a ambos lados. Las rampas de longitud mayor de 3.00 m deben contar con parapetos o barandas en los lados libres y pasamanos en los lados confinados.  
Los pasamanos y barandas no deben invadir la ruta accesible, de ser el caso se debe aumentar el ancho de la rampa.  
(...)
- h) Al inicio y al final de las rampas y escaleras se debe colocar señalización podotáctil de tipo alerta que adviertan del cambio de nivel. Esta señalización podotáctil debe ubicarse en el plano horizontal y abarcar el ancho de la rampa y escalera. (Gráfico 3f). (...)

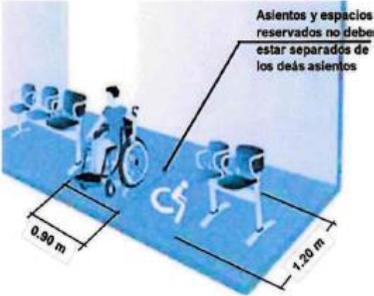
18	NT A.120 Art 11, literal b). RNE aprobado con D.S. n.° 011-2006-VIVIENDA y modificaciones	De ser afirmativa la pregunta 17:  <b>¿Las zonas de espera cuentan con un espacio reservado para silla de ruedas de min. 0.90m x 1.20m?</b>

SI ( ) NO ( <input checked="" type="checkbox"/> ) NO APLICA ( )		
19	NT A.120 Art 11, literal b). RNE aprobado con D.S. n.° 011-2006-VIVIENDA y modificaciones	De ser negativa, la pregunta 17, responder " <b>NO APLICA</b> ". De ser afirmativa la pregunta 17: <b>¿Los espacios reservados para Personas con Discapacidad están junto a los demás asientos y por lo menos uno se encuentra junto a un asiento de espera? No debe estar separados del resto.</b> <i>Obtener una imagen fotográfica</i>
