INFORME DE ORIENTACIÓN DE OFICIO
N° 10934-2024-CG/GRPI-SOO

ORIENTACIÓN DE OFICIO
MUNICIPALIDAD DISTRITAL DE LAS LOMAS
LAS LOMAS, PIURA, PIURA

“VERIFICACIÓN DEL CUMPLIMIENTO DE LAS
CONDICIONES DE ACCESIBILIDAD UNIVERSAL EN
ÁREAS DE ATENCIÓN AL PÚBLICO, DE LA
MUNICIPALIDAD DISTRITAL DE LAS LOMAS, EN EL
MARCO DE LA NORMA TÉCNICA A.120”

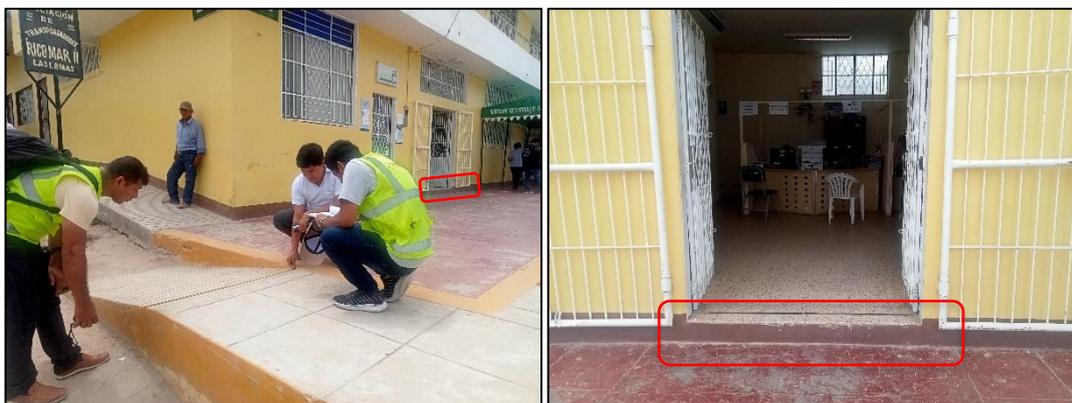
Imágenes n.º 1 y 2

discapacidad, no cumple con las características de diseño, puesto que no cuenta con rampas que permitan el acceso al área de atención al público a pesar de existir desnivel al ingreso de la entidad (la rampa existente es sólo en la parte exterior de la entidad), tal como se muestra en las imágenes siguientes:

Ausencia de rampas de acceso al área de atención al público de la entidad.

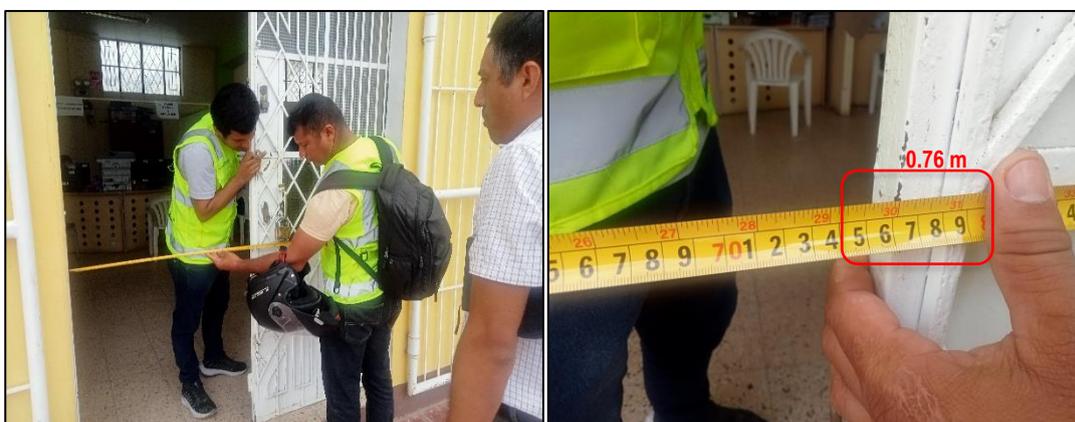
Imágenes n.º 3 y 4

Además, el ancho de una hoja de la puerta de acceso al área de atención al público no mide 1.00 m como mínimo establecido², tal como se muestra en las siguientes imágenes:

Ancho de la puerta de acceso con medidas inferiores a lo establecido en la normativa

- b) El ancho mínimo de los vanos de las puertas principales de las edificaciones, donde se presten servicios de atención al público debe ser de 1.20 m. En caso de puertas de dos hojas se debe considerar que una de ellas tenga un ancho mínimo de 1.00 m. Las demás puertas de acceso que correspondan a áreas de atención al público deben tener un ancho mínimo de vano de 1.00 m (...)

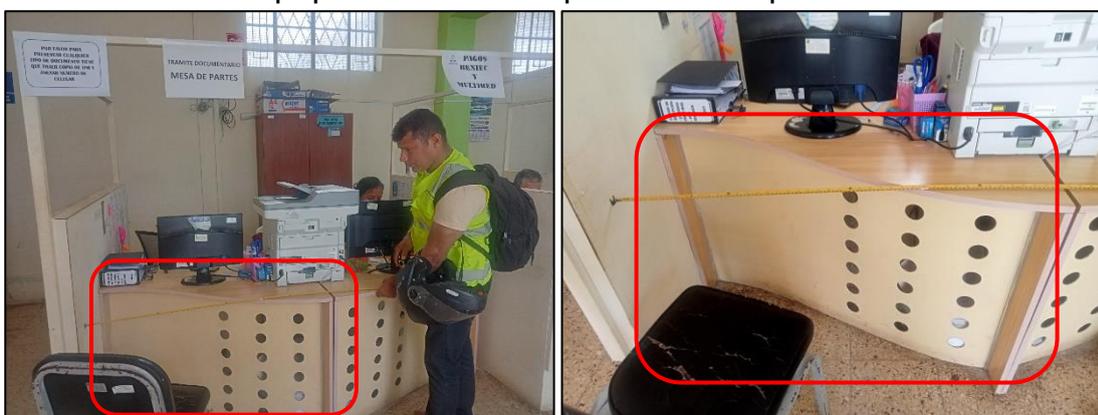
Imágenes n.° 5 y 6

- En las instalaciones de la Entidad no se cuenta con mobiliario que cumpla con las condiciones de accesibilidad requeridas, conforme se muestra en las imágenes siguientes:

Mobiliario de ventanilla de atención al público no cumple con las condiciones de accesibilidad requeridas que permitan la atención de personas con discapacidad.

Es de precisar que la Entidad debe habilitar como mínimo, una de las ventanillas de atención al público³, que permita la atención de personas en silla de ruedas, de talla baja, niños y niñas

- Se debe habilitar, como mínimo, una de las ventanillas de atención al público, mostradores o cajas registradoras, con un ancho mínimo de 0.80 m y una altura máxima de 0.80 m, considerando un espacio libre de obstáculos en la parte inferior, con una altura mínima de 0.75 m y una profundidad mínima de 0.40 m que permita la atención de personas en silla de ruedas, de talla baja, niños y niñas. De contar con módulos de boletería automáticos, estos deben considerar los mismos criterios de diseño y en formato alternativo de comunicación.
 (...)
- Cuando se requiera, mesas o escritorios que cumplan con las condiciones de accesibilidad, deben tener una altura de 0.80 m y una altura mínima de 0.75 m libre de obstáculos con espacio abierto que permita la aproximación frontal de una silla de ruedas. (...)"

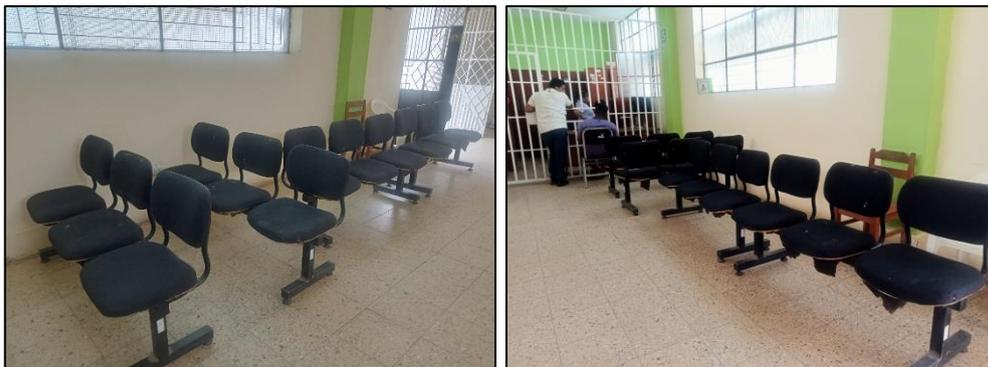
Imágenes n.° 7 y 8

- Asimismo, se identificó que en las instalaciones de la Entidad se tiene una zona de espera para la atención al público, sin embargo, esta no cuenta con priorización de espacios reservados para personas con discapacidad, conforme se muestra en las imágenes siguientes:

Zona de atención al público carece de espacios reservados para silla de ruedas

La Entidad al poseer dentro de su infraestructura una zona de espera para atención al público, esta debe contar con un espacio reservado para silla de ruedas⁴.

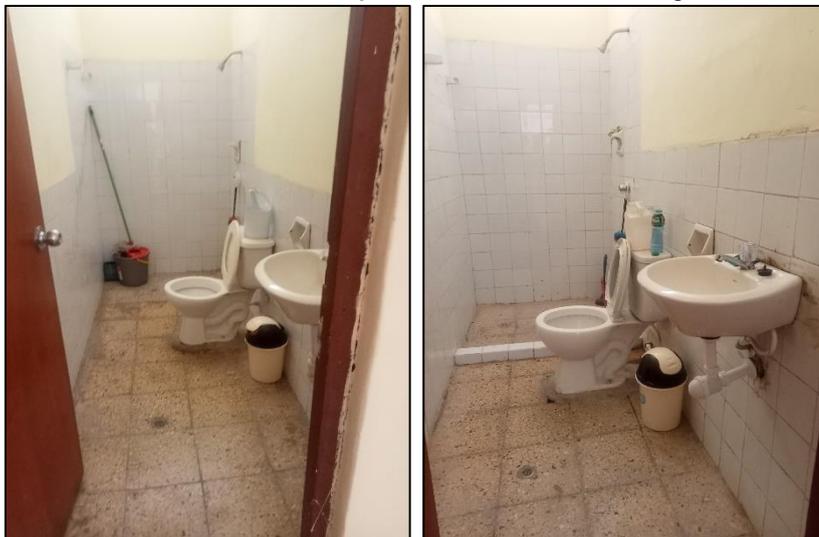
Imágenes n.° 9 y 10

Al respecto, los Monitores Ciudadanos de Control, identificaron que las instalaciones de la entidad no cuenta con servicios higiénicos para personas con discapacidad, ni de uso exclusivo ni mixtos; cabe de señalar que, en las edificaciones cuyo número de ocupantes demande servicios higiénicos, por lo menos un inodoro, un lavatorio y un urinario de la dotación, en cada nivel o piso de la edificación, deben ser accesibles para las personas con discapacidad y/o personas con movilidad reducida⁵, conforme se muestra en las imágenes siguientes:

Zona de atención al público carece de servicios higiénicos

13.1 En edificaciones cuyo número de ocupantes demande servicios higiénicos, por lo menos un inodoro, un lavatorio y un urinario de la dotación, en cada nivel o piso de la edificación, deben ser accesibles para las personas con discapacidad y/o personas con movilidad reducida, pudiendo ser de uso mixto, (...)"

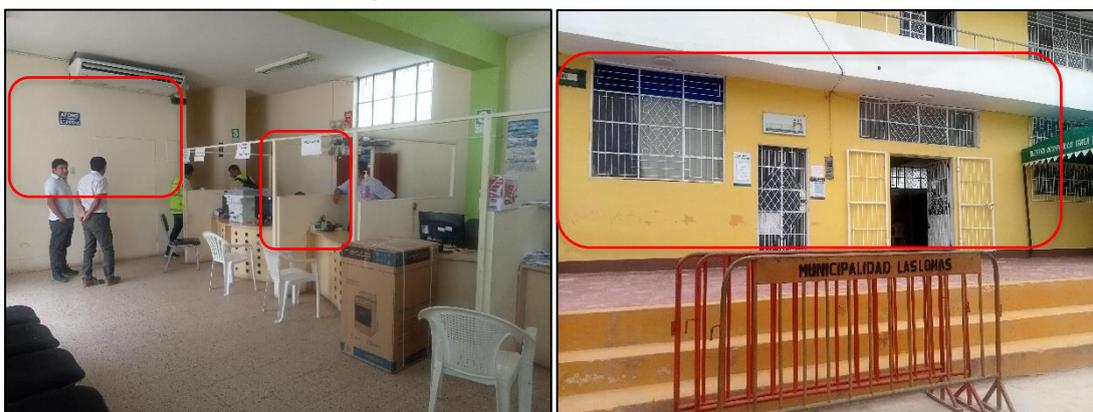
Imágenes n.º 13 y 14

En la parte exterior del inicio de la entrada al área de atención al público no se visualiza algún tipo de señalética y/o aviso que indiquen que se brinda la atención a personas con discapacidad, de igual modo en la parte del área de atención al público la entidad no cuenta con señaléticas para la atención a personas con discapacidad.

No se evidencia alguna señalética para personas con discapacidad.

De acuerdo a la seguridad y señalización para accesibilidad universal, las señaléticas y avisos deben contener información del número de piso, nombres de ambientes, los mismos que deben estar en escritura braille u otro formato alternativo de comunicación, entre otros requisitos señalados en la Norma Técnica A120 Accesibilidad Universal.

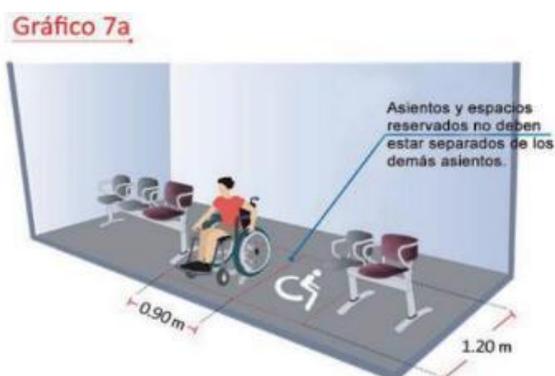
- Se debe habilitar, como mínimo, una de las ventanillas de atención al público, mostradores o cajas registradoras, con un ancho mínimo de 0.80 m y una altura máxima de 0.80 m, considerando un espacio libre de obstáculos en la parte inferior, con una altura mínima de 0.75 m y una profundidad mínima de 0.40 m que permita la atención de personas en silla de ruedas, de talla baja, niños y niñas. De contar con módulos de boletería automáticos, estos deben considerar los mismos criterios de diseño y en formato alternativo de comunicación.
- Las zonas de espera deben contar con un espacio reservado para silla de ruedas de 0.90 m por 1.20 m, debidamente señalizado horizontal y verticalmente. Los asientos y espacios reservados no deben estar separados de los demás asientos y por lo menos uno debe encontrarse ubicado a lado de un asiento de espera. (Gráfico 7a). (...)
