N° 067-2025-OCI/0190-SCC

"MEJORAMIENTO Y AMPLIACIÓN DEL SERVICIO
EDUCATIVO DE LA II.EE. FE Y ALEGRÍA N.º 52, SECTOR
PAMPA INALÁMBRICA, DISTRITO DE ILO, PROVINCIA DE
ILO, DEPARTAMENTO DE MOQUEGUA" CON CÓDIGO
ÚNICO DE INVERSIONES (CUI) N.º 2234866

HITO DE CONTROL N.º 6: ESTADO SITUACIONAL DE LA INFRAESTRUCTURA AL MES DE JUNIO DE 2025

INFORME DE HITO DE CONTROL N° 067-2025-OCI/0190-SCC

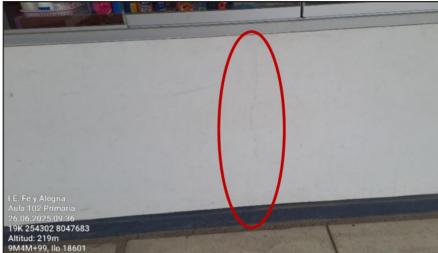
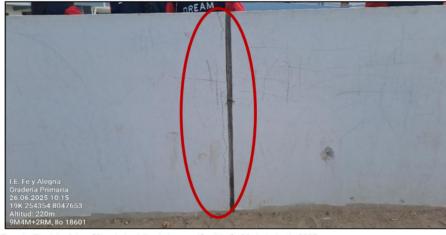
PRESENCIA DE FISURAS Y GRIETAS EN LOS ACABADOS DE LA INSTITUCIÓN EDUCATIVA, PODRÍAN AFECTAR LA DURABILIDAD Y CALIDAD DE LA INFRAESTRUCTURA; SITUACIÓN QUE PERJUDICARÍA EL BIENESTAR Y LA SEGURIDAD DE LOS ESTUDIANTES Y DOCENTES.

Al respecto, la comisión de control realizó una visita de inspección el día 26 de junio de 2025 a la institución educativa Fe y Alegría n.º 52; es decir a los setecientos quince (715) días calendario de la recepción de Obra (aproximadamente dos años y un mes); visita de la cual se advirtió, evidencias de deterioro prematuro en la infraestructura existente, adicionales al deterioro advertido en Situación adversa n.º1 del informe de hito de control nº 328-2024-OCI/0190-SCC de 25 de noviembre de 2024, conforme se puede apreciar en las imágenes siguientes:

La situación expuesta evidencia la presencia de fisuras y grietas, que podrían afectar la durabilidad y calidad de la infraestructura, situación que perjudicaría la seguridad de los estudiantes y docentes usuarios de la institución educativa.

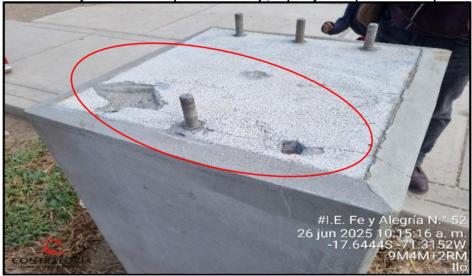
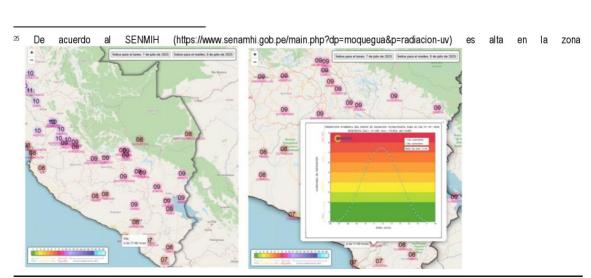
2. PRESUNTA DEFICIENCIA DEL DISEÑO ESTRUCTURAL DE LA COBERTURA DE LONA TENSIONADA, HA CONLLEVADO A LA FALLA DE LOS ANCLAJES EN PEDESTAL, OCASIONANDO SU INHABILITACIÓN Y POSTERIOR DESMONTAJE, SITUACIÓN QUE PODRÍA AFECTAR A LOS ESTUDIANTES Y DOCENTES, TODA VEZ QUE SE ENCONTRARÍAN EXPUESTOS A LA RADIACIÓN SOLAR²⁵ EXISTENTE EN NIVEL ALTO Y EN TIEMPOS PROLONGADOS.

De la visita de inspección realizada a la institución educativa Fe y Alegría N.º 52, el día 26 de junio de 2025; se advirtió, el desmontaje de la estructura metálica que soporta la cobertura de lona tensionada, producto de la falla estructural y/o rotura de los dispositivos de anclaje, en patio y losa deportiva de los niveles primaria y secundaria, conforme se puede apreciar en las imágenes siguientes:

De acuerdo a las imágenes precedentes, se puede advertir que los dispositivos de anclaje sufrieron una falla estructural, debido a cargas aplicadas en la cobertura de lona tensionada, de acuerdo a las señales expuestas se tratan de esfuerzos producidos en tracción y volteo utilizando la inercia de la columna tipo cercha, conforme se puede apreciar en la imagen siguiente:

La condición expuesta evidencia una presunta deficiencia del diseño estructural de la cobertura de lona tensionada, que ha conllevado a la falla de los anclajes en pedestal, ocasionando su inhabilitación y posterior desmontaje, situación que podría afectar a los estudiantes y docentes, toda vez que se encontrarían expuestos a la radiación solar en tiempos prolongados, en una zona de radiación alta.

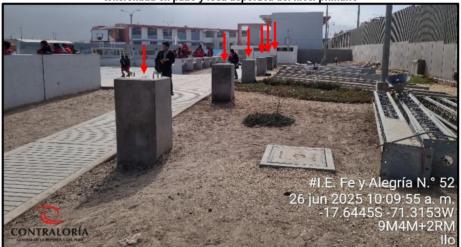
lmágenes n.° 13

Vista panorámica del desmontaje realizado a la estructura metálica que soporta la cobertura de lona tensionada en patio y losa deportiva del nivel primario

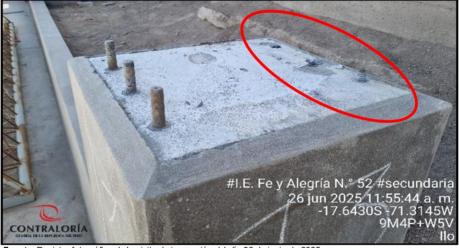
<u>lmágenes n.º 15</u>

Falla estructural y/o rotura de los dispositivos de anclaje, en patio y losa deportiva del nivel secundaria

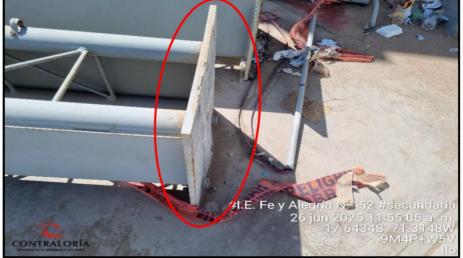
<u>lmágenes n.º 16</u>

Pórtico metálico retirado por falla estructural y/o rotura de los dispositivos de anclaje, en patio y losa deportiva del nivel primario

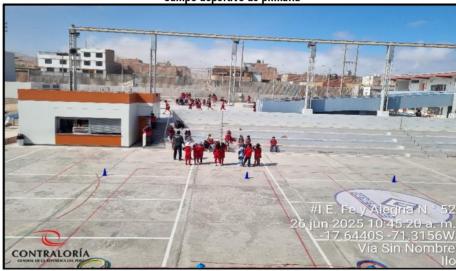
<u>Imagen n.º 18</u> Campo deportivo de primaria

Finalmente, producto de la falla estructural descrita, ocasiono el desmontaje de la cobertura, condición que fue verificada en la visita de inspección realizada a la institución educativa Fe y Alegría N.º 52, el 26 de junio de 2025, observándose además la ejecución actividades deportivas y de diversa índole en las áreas destinadas para su desarrollo, sin contar con su cobertura correspondiente, condición que podría afectar la salud de los alumnos y el personal docente por exposición directa y prolongada a los rayos solares durante el desarrollo de

actividades propias de la institución educativa; como se puede apreciar en la imagen siguiente:

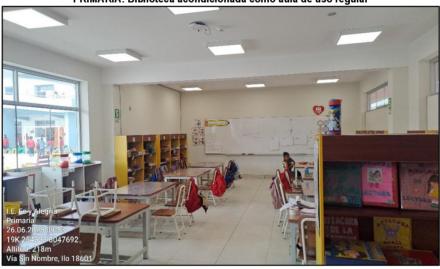
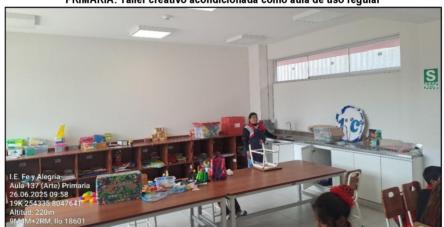
Existiendo un total de cinco ambientes (05) ambientes que no cumplen la función para la cual fueron proyectados, diseñados e implementados, encontrándose actualmente acondicionados como aulas para cubrir la necesidad de la población académica de la institución educativa Fe y Alegría n.°52, dentro de un solo turno, las cuales se pueden evidenciar en las imágenes n.ºs 19 al 23.

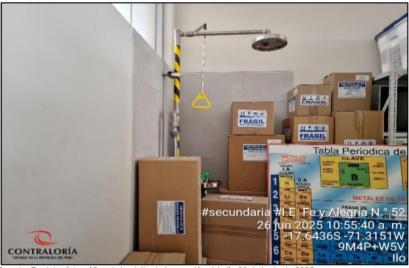
<u>Imagen n.º 24</u> SECUNDARIA: Equipos de laboratorio almacenado en cajas

Por otro lado, de la visita efectuada al proyecto, se advierte que, debido a la utilización como aulas de clase, de los ambientes de: Biblioteca, Taller creativo, El Aula de Innovación pedagógica (AIP) y la Sala de Usos Múltiples (SUM) en el nivel primario y Aula de Tecnología Informática y Computo (TIC) en el nivel secundaria; la institución educativa, ha tenido que almacenar los bienes y equipos de dichos ambientes, los que se encuentran sin uso a pesar de haber sido adquiridos en beneficio de la educación de los estudiantes, conforme se puede apreciar en las imágenes siguientes:
