**INFORME DE VISITA DE CONTROL
N° 006-2020-OCI/0640-SVC**

**VISITA DE CONTROL
HOSPITAL REGIONAL DOCENTE DE TRUJILLO
TRUJILLO, TRUJILLO, LA LIBERTAD**

**“INFRAESTRUCTURA, EQUIPAMIENTO Y DISTRIBUCIÓN
DE OXIGENO MEDICINAL PARA LOS PACIENTES
COVID - 19”**

**PERÍODO DE EVALUACIÓN:
DEL 13 AL 17 DE JULIO DE 2020**

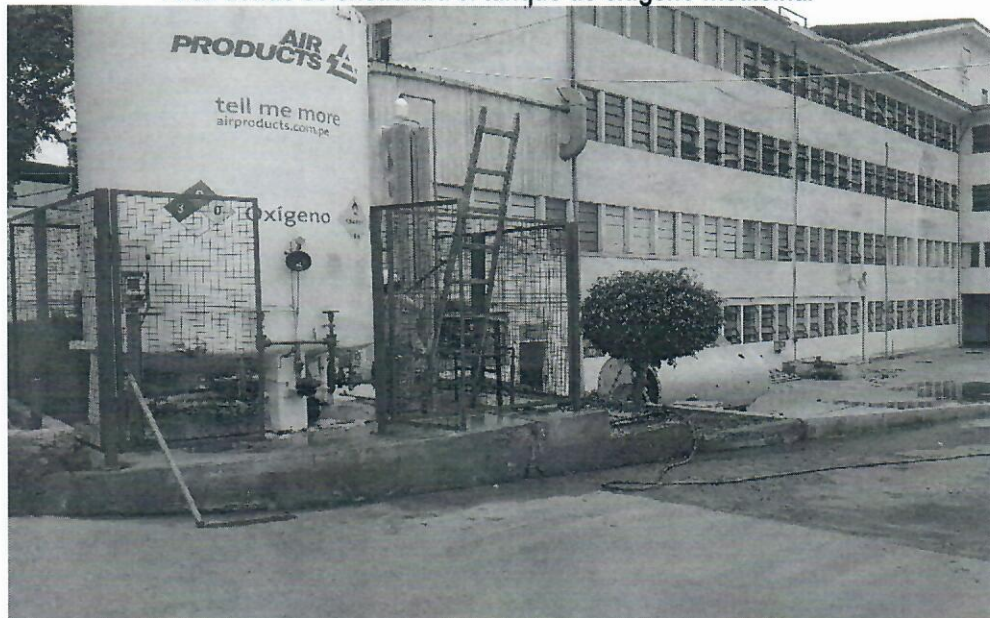
Imagen n.º 1

Así, conforme se aprecia del Formato de Verificación de 13 y 14 de julio de 2020, el señor Valeri Benites Alarco, jefe de la Oficina de Mantenimiento y Servicios Generales, quien acompañó a la Comisión de Control en la presente Visita de Control, advirtió que los servicios del Hospital Regional no cuentan con alarmas visuales y auditivas de gases medicinales; y que las válvulas de piso o servicio del sistema de gases medicinales están localizadas en los techos del referido establecimiento de salud sin la debida señalización, y no en lugares de fácil acceso.

Área donde se encuentra el tanque de oxígeno medicinal

Leyenda: En la imagen se observa el área donde se encuentra ubicado el tanque de oxígeno medicinal; no se acredita que las válvulas de piso se encuentren localizadas en dicho lugar o en un lugar de fácil acceso, advirtiéndose que según refiere el jefe de la Oficina de Mantenimiento y Servicios Generales, dichas válvulas se ubican en los techos del citado establecimiento de salud.

Al respecto, el señor Valeri Benites Alarco, jefe de la Oficina de Mantenimiento y Servicios Generales, precisó que el Hospital cuenta con una alarma de gases medicinales y que se encuentran en una caseta cerrada a la cual sólo tiene acceso el proveedor.

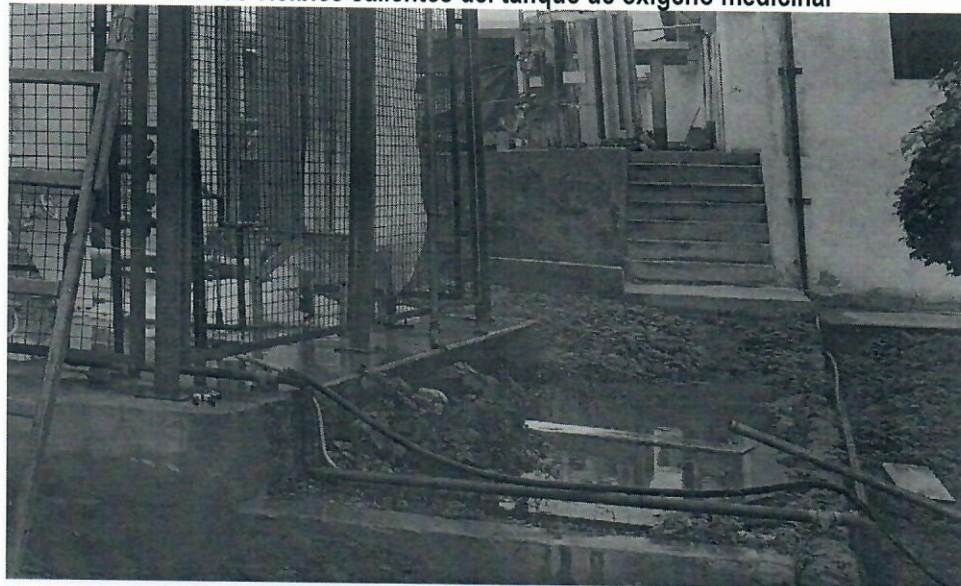
Imagen n.º 3
Tuberías visibles salientes del tanque de oxígeno medicinal

También durante el desarrollo de la visita de control al Hospital Regional, la Comisión de Control evidenció que las válvulas del sistema de oxígeno medicinal que abastecen la sala de operaciones no están debidamente señalizadas, y las redes de oxígeno visibles (tuberías) se encuentran despintadas dificultando su identificación.

Leyenda: En la imagen se observa que del tanque de oxígeno instalado en el Hospital Regional salen diversas tuberías las cuales gran parte de ellas se encuentran despintadas.

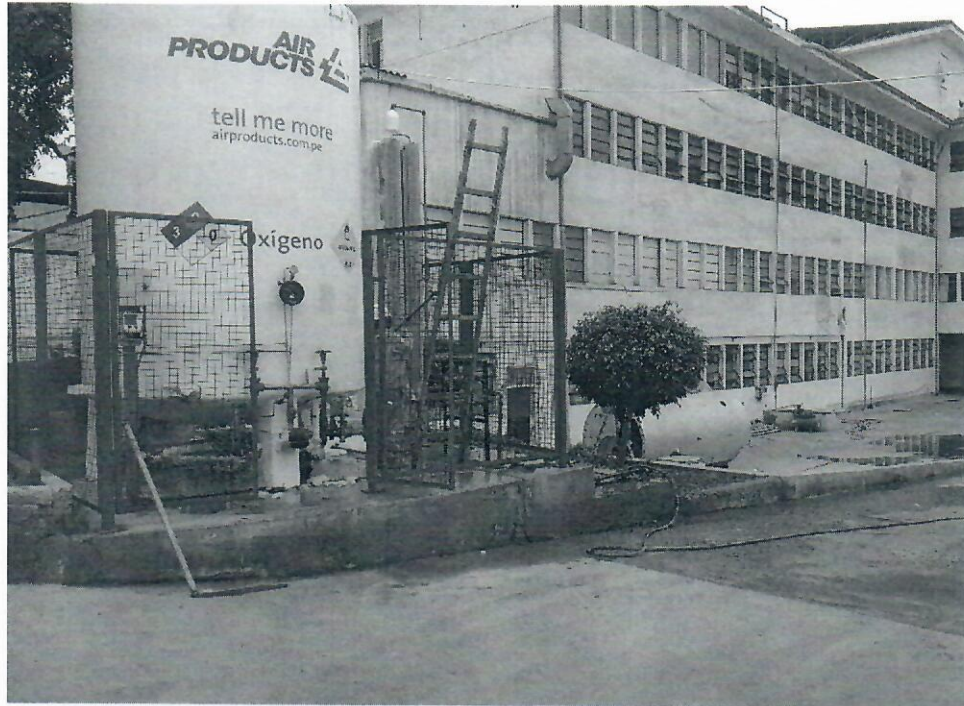
Imagen n.º 4
Exteriores del área de Emergencia

En el desarrollo de la presente visita de control, la Comisión de Control evidenció que la central de oxígeno no cuenta con el área mínima que establece la Norma Técnica de Salud NTS n.º 119-MINSA/DIGIEM-V.01 "Infraestructura y Equipamiento de los Establecimientos de Salud del Tercer Nivel de Atención", aprobada mediante Resolución Ministerial n.º 862-2015/MINSA de 29 de diciembre de 2015.

Así, conforme se aprecia del Formato de Verificación de 13 y 14 de julio de 2020, el señor Valeri Benites Alarco, jefe de la Oficina de Mantenimiento y Servicios Generales, quien acompañó a la Comisión de Control en la presente Visita de Control, advirtió que el área de la central de oxígeno del Hospital Regional contaba con un aproximado de 20 m²; no obstante, al corroborarse dicha medición se advirtió que el área de dicha central de oxígeno ostenta 15.12 m².

Por otro lado, el señor Valeri Benites Alarco, jefe de la Oficina de Mantenimiento y Servicios Generales, precisó, a través del Formato de Verificación de 13 y 14 de julio de 2020, que el Hospital cuenta con nueve (9) balones de oxígeno medicinal, de 6m³ cada uno.

Leyenda: En la imagen se observa el área donde se encuentra ubicado la central de oxígeno del Hospital Regional; siendo que, en el marco de la presente vista de control al Hospital Regional, se advirtió que cuenta con un área de 15.12 m².

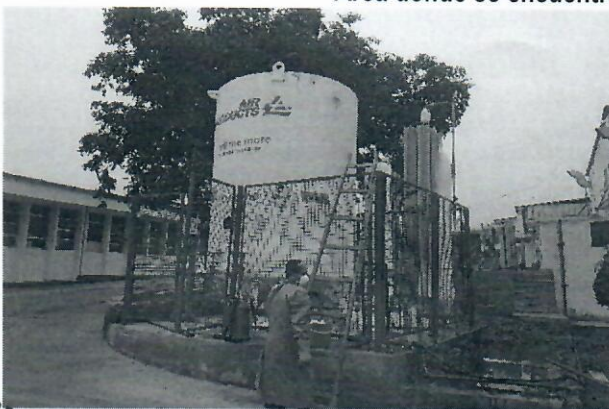
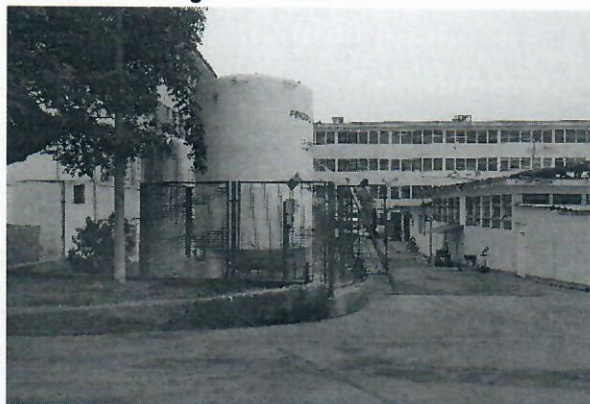
Imagen n.º 5

Bajo dicho contexto, conforme se aprecia del Formato de Verificación de 13 y 14 de julio de 2020, el señor Julio Javier Díaz Guanilo, jefe del Departamento de Farmacia, precisó que: "(...) No recibe reportes de Enfermería ni de Mantenimiento sobre el funcionamiento y operación del suministro de oxígeno. El área de Farmacia solo ve ingreso, egreso y stock". Es pertinente señalar que durante la visita de control, la Comisión de Control evidenció que personal del Área de Mantenimiento, estaba realizando la limpieza del sistema de gas medicinal y que a la vez no contaba con los implementos y equipos de protección personal adecuados, conforme se aprecia en la siguiente imagen:

Área donde se encuentra el sistema de oxígeno medicinal

Conforme se aprecia en las imágenes, el mantenimiento de las instalaciones del sistema de oxígeno medicinal es desarrollado por el personal del Área de Mantenimiento del Hospital Regional, a pesar que a través de las mencionadas cláusulas del contrato n.º 13-2018-GR-LL-GGR-GRS-HRDT/OL/OEA/DE. LICITACIÓN PÚBLICA n.º 04-2017-HRDT de 18 de mayo de 2018, debe ser realizado por el proveedor. Tal situación no es advertida por el Departamento de Farmacia al brindar conformidad al suministro de oxígeno líquido medicinal que realiza la empresa contratista, toda vez que para tal cometido sólo tiene en consideración el ingreso, egreso y stock de dicho producto farmacéutico.
