**ÓRGANO DE CONTROL INSTITUCIONAL  
GOBIERNO REGIONAL MOQUEGUA**

**INFORME DE ORIENTACION DE OFICIO  
N° 029-2020-OCI/5347-SOO**

**“VERIFICACIÓN DEL TOMÓGRAFO DE 16 CORTES DEL  
DEPARTAMENTO DE DIAGNÓSTICO POR IMÁGENES DEL  
HOSPITAL REGIONAL DE MOQUEGUA”**

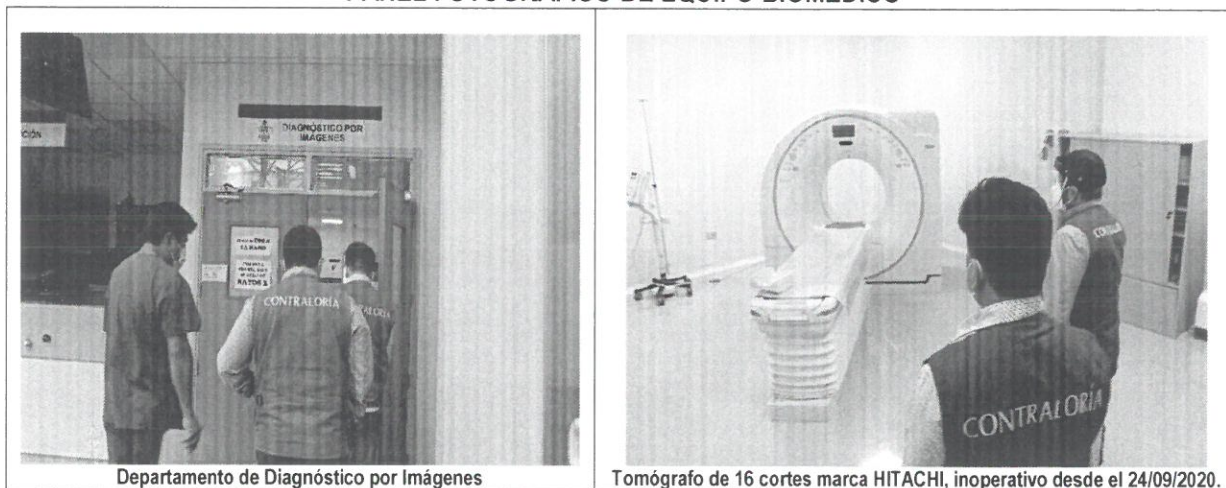
**CUADRO N° 1**  
**PANEL FOTOGRÁFICO DE EQUIPO BIOMEDICO**

Departamento de Diagnóstico por Imágenes

Tomógrafo de 16 cortes marca HITACHI, inoperativo desde el 24/09/2020.

Sin embargo, al 12 de junio de 2020<sup>1</sup> empezó a presentar fallas en la consola de comando ya que el sistema operativo no iniciaba, situación que fue superada por la empresa TECNASA. Solucionado dicho inconveniente al 16 de junio de 2020<sup>2</sup>, el 29 de junio del presente año, se desconfiguró los protocolos de trabajo, aparte de no guardar relación los valores de unidades Hounsfield (UH) de los tejidos corporales, motivo por el cual, el Jefe del Departamento de Diagnóstico por Imagen, solicitó<sup>3</sup> al Director Ejecutivo del Hospital Regional Moquegua, la presencia de personal especializado a fin de que se deje al 100% operativo el citado equipo; ya que resulta ser una herramienta necesaria de ayuda para el diagnóstico en los pacientes críticos con patologías COVID y no COVID – 19<sup>4</sup>.

Por otra parte, conforme al Acta n.º 001-2020-GRM/OCI-VC de 11 de diciembre de 2020, el Jefe del Departamento de Diagnóstico por Imagen del citado Hospital, manifiesta que la empresa TECNASA recomendó no encender el Tomógrafo debido al daño de la tarjeta BACK PLANE RIGHT del DMS, debido a que se deberá consultar al fabricante de la versión;

además de ello, se requiere el recambio de dos (2) tarjetas restantes que inicialmente no fueron diagnosticados por la citada empresa. Hechos que evidencian la inoperatividad del Tomógrafo.

1. Hacer de conocimiento al Titular de la Entidad, el presente Informe de Orientación de Oficio, el cual contiene la situación adversa identificada como resultado del servicio de Orientación de Oficio referido a la "Verificación del tomógrafo de 16 cortes del departamento de diagnóstico por imágenes del Hospital Regional de Moquegua", con la finalidad que se adopten las acciones preventivas y correctivas que correspondan, en el marco de sus competencias y obligaciones en la gestión institucional, con el objeto de asegurar los objetivos del servicio que brinda el Hospital Regional de Moquegua.
2. Hacer de conocimiento al Titular de la Entidad, que debe comunicar al Órgano de Control Institucional, a través del Plan de Acción, las acciones preventivas o correctivas que implemente respecto a las situaciones adversas contenidas en el presente Informe de Orientación de Oficio.
