## **INFORME DE VISITA DE CONTROL** **N° 4176-2020-CG/GRAR-SVC**

**“EJECUCIÓN DE LA IOARR-CONSTRUCCIÓN DE SALA DE OBSERVACIÓN: ADQUISICIÓN DE SALA DE OBSERVACIÓN Y EQUIPO DE SEGURIDAD PARA EL SERVICIO DE CONTROL; EN EL EESS HOSPITAL REGIONAL HONORIO DELGADO ESPINOZA-AREQUIPA, DISTRITO DE JOSÉ LUIS BUSTAMANTE Y RIVERO, PROVINCIA AREQUIPA, DEPARTAMENTO AREQUIPA”**

**PERÍODO DE EVALUACIÓN:**  
**DEL 24 DE ABRIL AL 7 DE MAYO DE 2020**

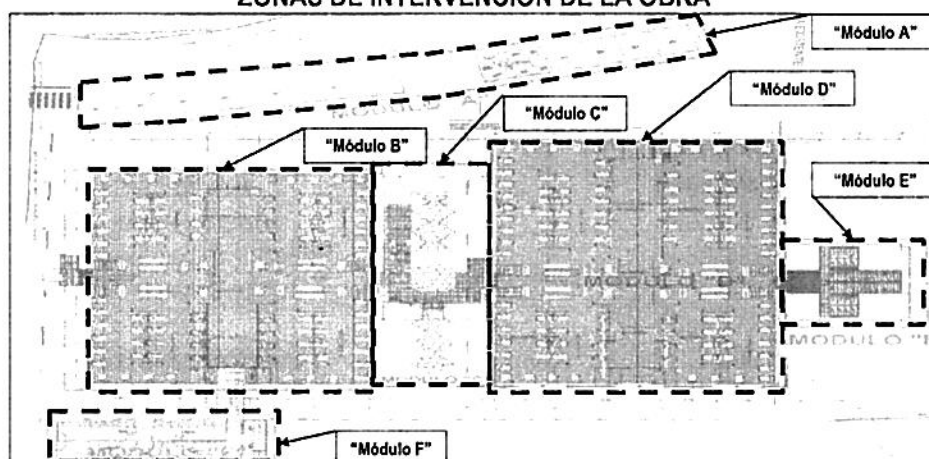
**IMAGEN N° 1**  
**ZONAS DE INTERVENCIÓN DE LA OBRA**

La meta física de la Obra comprende la adecuación de 2 módulos (B y D) para albergar a pacientes positivos de COVID-19, un módulo (A) para personal médico, así como la implementación de un módulo (C) de limpieza, desinfección y vigilancia, además de la zona de servicios higiénicos para pacientes, módulos (E y F), según se muestra a continuación:

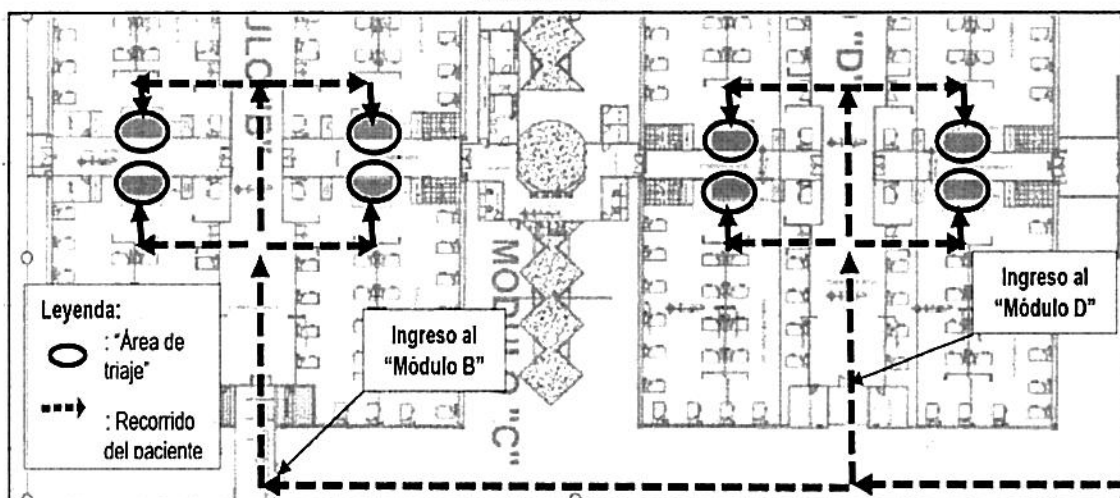
### IMAGEN N° 2 UBICACIÓN DE ÁREA DE TRIAJE DENTRO DE AMBIENTES PARA AISLAMIENTO DE PACIENTES

Cabe precisar que, de lo ejecutado en la Obra según la propuesta planteada en los planos del expediente técnico<sup>26</sup>, no se identificó un espacio destinado para realizar las actividades propias del triaje; sin embargo, de la visita realizada el 6 de mayo de 2020<sup>27</sup>, se advierte que se dispuso como áreas de triaje a los 8 espacios abiertos que figuran como "Estación de Enfermeras" en los planos del expediente técnico, espacios que se encuentran ubicados dentro del área de aislamiento propiamente dicho.

Es decir que, para que un usuario acceda a la evaluación correspondiente y registro de historia clínica en el área de triaje, debe transitar a través de un pasillo dentro del módulo "B" o "D" e ingresar a la zona de aislamiento y registrarse, en alguno de los 8 puntos de triaje dispuestos en dichos módulos, según se muestra en las imágenes n.ºs 2, 3 y 4. Aunado a ello para ingresar a dichos módulos desde el acceso del centro de aislamiento no se cuenta con señalización que facilite la accesibilidad al área de triaje, de recurrir el paciente de manera particular toda vez que no se cuenta con un procedimiento de ingreso y atención de usuarios que lleguen a las instalaciones, tal como se muestra en la siguientes imágenes:

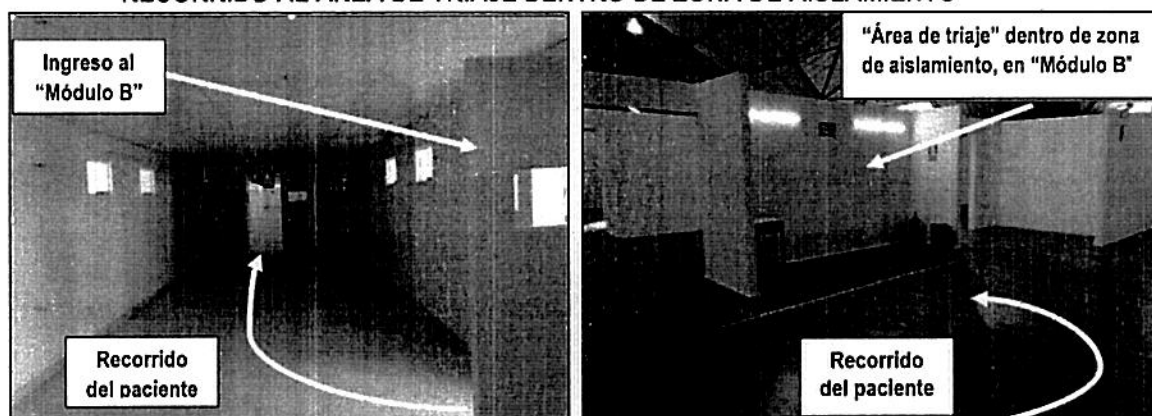
### IMÁGENES N°s 3 Y 4 RECORRIDO AL AREA DE TRIAJE DENTRO DE ZONA DE AISLAMIENTO

En ese sentido, considerando que la Obra ha dispuesto 8 lugares destinados como área de triaje, y no se cuenta con procedimientos específicos para ubicar al paciente que ingresa del exterior, no se habría tomado en cuenta lo indicado en la mencionada directiva sanitaria.

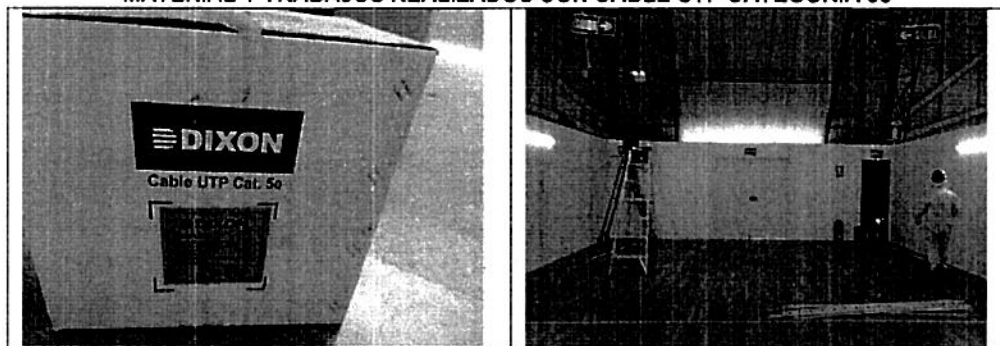
**IMÁGENES N°S 5 Y 6**  
**MATERIAL Y TRABAJOS REALIZADOS CON CABLE UTP CATEGORIA 5e**

Por lo indicado el proveedor estaría proveyendo de un material no ofertado, hecho que no se advirtió por la residencia ni la supervisión de obra.
