INFORME DE HITO DE CONTROL
N° 007-2021-OCI/0334-SCC

**PROYECTO: “ADQUISICIÓN DE PLANTA GENERADORA
DE OXIGENO MEDICINAL EN EL(LA) EESS CARHUAZ,
DISTRITO DE CARHUAZ – PROVINCIA DE CARHUAZ –
DEPARTAMENTO DE ANCASH”**

**HITO DE CONTROL N° 4: FUNCIONAMIENTO DE LA
PLANTA GENERADORA DE OXÍGENO**

**PERÍODO DE EVALUACIÓN DEL HITO DE CONTROL:
DEL 12 AL 18 DE AGOSTO DE 2021**

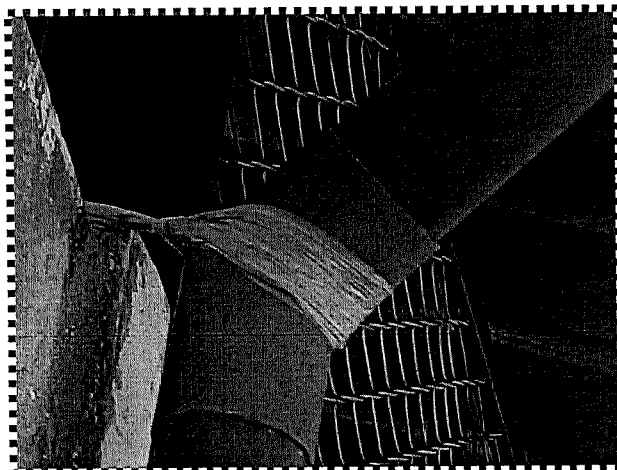
FOTOGRAFÍA N° 2

Sobre el particular, se advirtió la falta de elementos de fijación de la tubería conectada a la canaleta que evacúa el agua pluvial captada por la cobertura, según se muestra a continuación:

FALTA DE ELEMENTOS DE FIJACIÓN DE LA TUBERÍA CONECTADA A LA CANAleta QUE EVACÚA LAS AGUAS PLUVIALES CAPTADAS EN LA COBERTURA

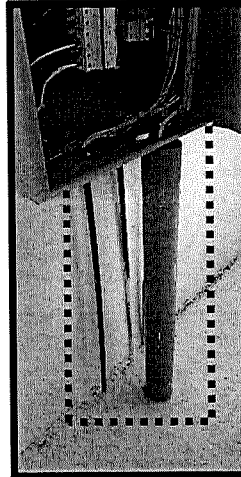
Asimismo, se evidenció la falta de protección de las tuberías de los conductores hacia el tablero general de distribución de energía eléctrica, según se aprecia en la fotografía siguiente:

FOTOGRAFÍA N° 3
FALTA DE PROTECCIÓN DE LAS TUBERÍAS DE LOS CONDUCTORES HACIA EL TABLERO GENERAL DE DISTRIBUCIÓN DE ENERGÍA ELÉCTRICA
