INFORME DE HITO DE CONTROL
N° 006-2021-OCI/0396-SCC

**“CONTRATACIÓN DEL SERVICIO PARA LA EJECUCIÓN DEL
MANTENIMIENTO PERIÓDICO Y RUTINARIO DEL CAMINO
VECINAL: TRAMO 1: EMP PE 26 (ANTACCOCHA) SECTOR
TRES (HV -790) TRAMO 2 EMP PE 268 (PAMPA CHACRA) -
CONDOR SENCCA (HV - 794) Y TRAMO 3: EMP HV 112
(PAMPA HUASI) - EMP HV -796 PALTAMACHAY - INC
ACCESO TACCSANA (RO90117) DISTRITOS
HUANCVELICA Y YAULI, PROVINCIA DE HUANCVELICA,
DEPARTAMENTO DE HUANCVELICA”**

**HITO DE CONTROL N° 1 – CULMINACIÓN DEL
MANTENIMIENTO PERIÓDICO Y EJECUCIÓN DEL
MANTENIMIENTO RUTINARIO**

**PERÍODO DE EVALUACIÓN:
DEL 2 AL 12 DE FEBRERO DE 2021**

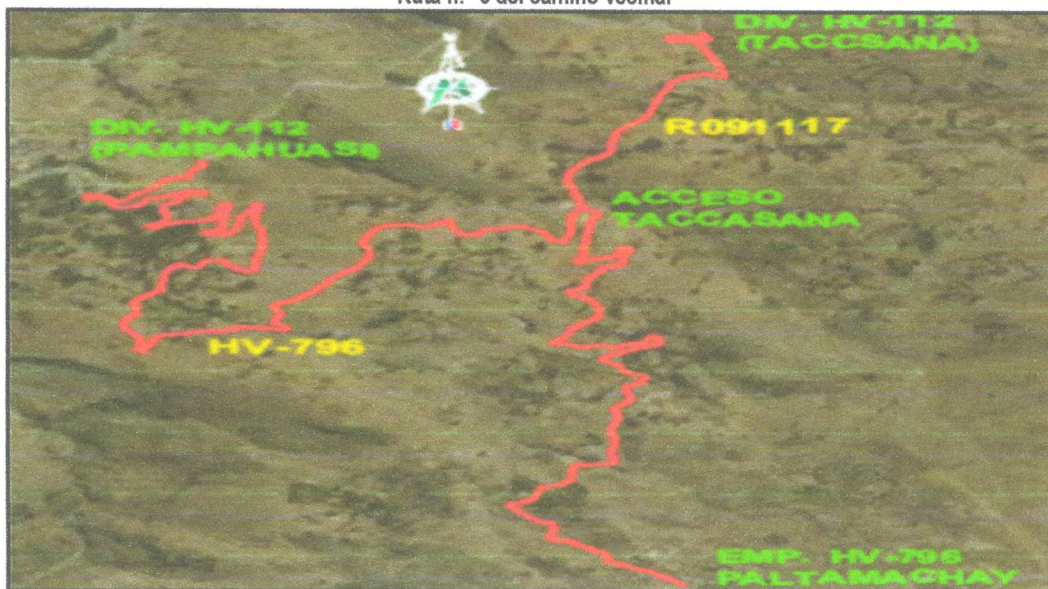
Figura n.º 3
Ruta n.º 3 del camino vecinal

Región : Huancavelica
Provincia : Huancavelica
Distrito : Yauli
Localidades : Pampa Huasi, Paitamachay y Acceso Tacacsana
Zona del proyecto : 18S
Región natural : Sierra
Altitud promedio : 3665.50
Longitud : 8.86 Km.

Ruta : HV-790 – R090117
Inicio Principal : 8588758.000 N 517028.000 E
División : 8578520.178 N 517902.531 E

Principal: 8586615.381 N 518127.550 E
División : 8589419.554 N 518180.838 E

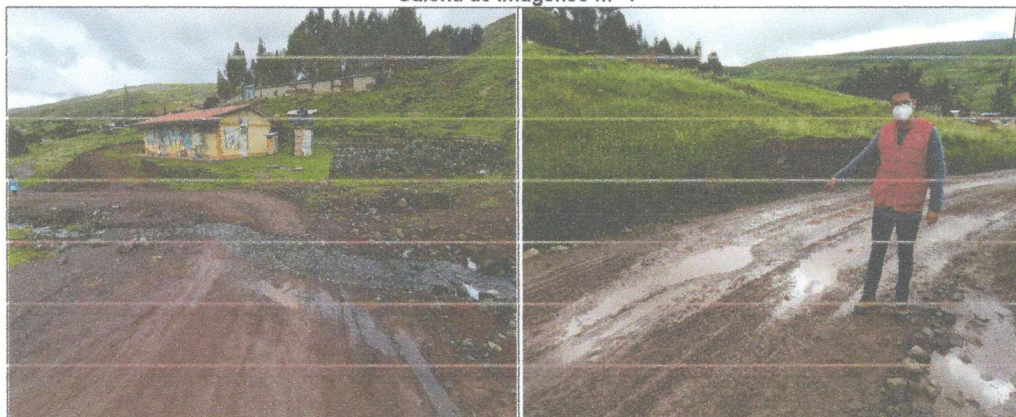
Galería de imágenes n.º 1

Imagen n.º 1: La cuneta de tierra en la progresiva 0+500 del tramo 1, presenta empozamiento lo cual humedece el lado iderecho de la capa de afirmado de la carretera, aproximadamente en una distancia de quince (20) metros.

Imagen n.º 2: La capa de afirmado en la progresiva 0+520 del tramo 1, presenta huecos y ahuellamientos en la superficie de rodadura del camino vecinal, aproximadamente en una distancia de diez (10) metros.

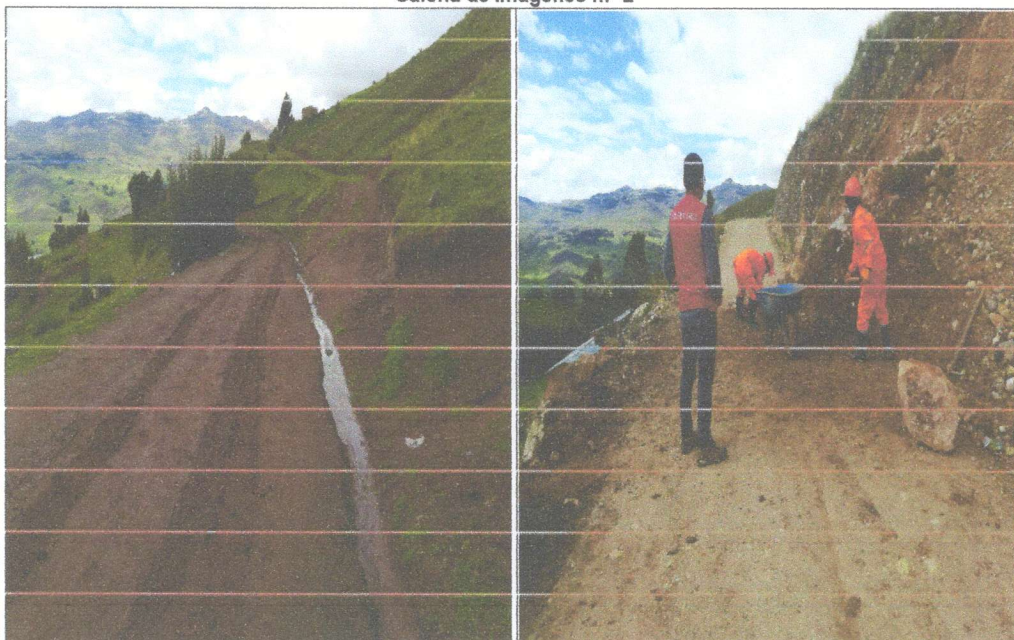
Galería de imágenes n.º 2

imagen n.º 3: La cuneta de tierra desde la progresiva 0+000 a la progresiva 1+000 del tramo 1, presenta empozamiento debido a la falta de perfilado de la sección transversal.

imagen n.º 4: La progresiva 2+500 del tramo 1, presenta derrumbes de rocas y tierra obstruyendo la cuneta de la carretera, aproximadamente en una distancia de diez (10) metros.

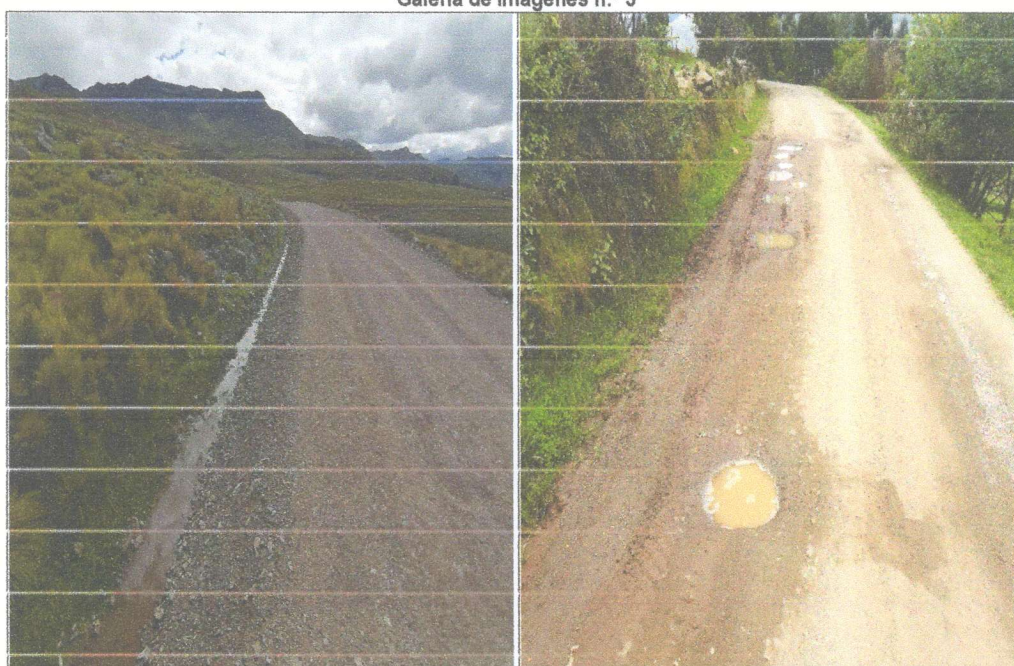
Galería de imágenes n.º 3

Imagen n.º 5: La cuneta de tierra desde la progresiva 0+000 a la progresiva 6+060 del tramo 2, presenta empozamiento debido a la falta de perfilado de la sección transversal.

Imagen n.º 6: La capa de afirmado en la progresiva 0+500 del tramo 3, presenta huecos en la superficie de rodadura del camino vecinal, aproximadamente en una distancia de ocho (8) metros.

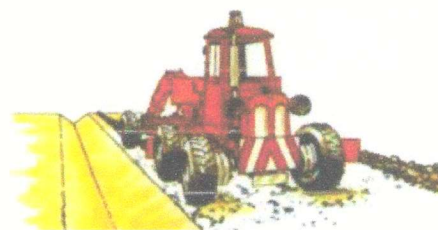
Con la última pasada se elimina el material del borde de la cuneta.

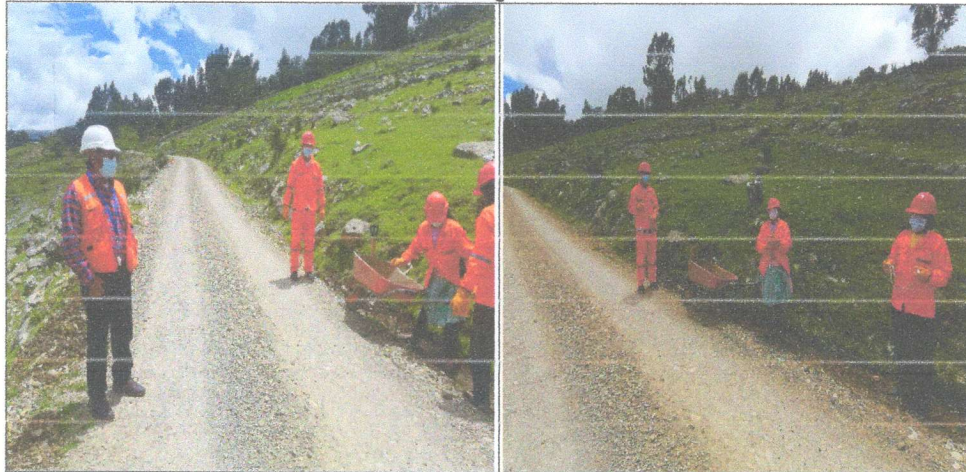
Galería de imágenes n.º 4

Imágenes n.º 7 y 8: Se muestra personal realizando trabajos limpieza de cunetas, sin la dirección técnica del residente ni el inspector de servicio de mantenimiento periódico, solo se halló al asistente del residente.

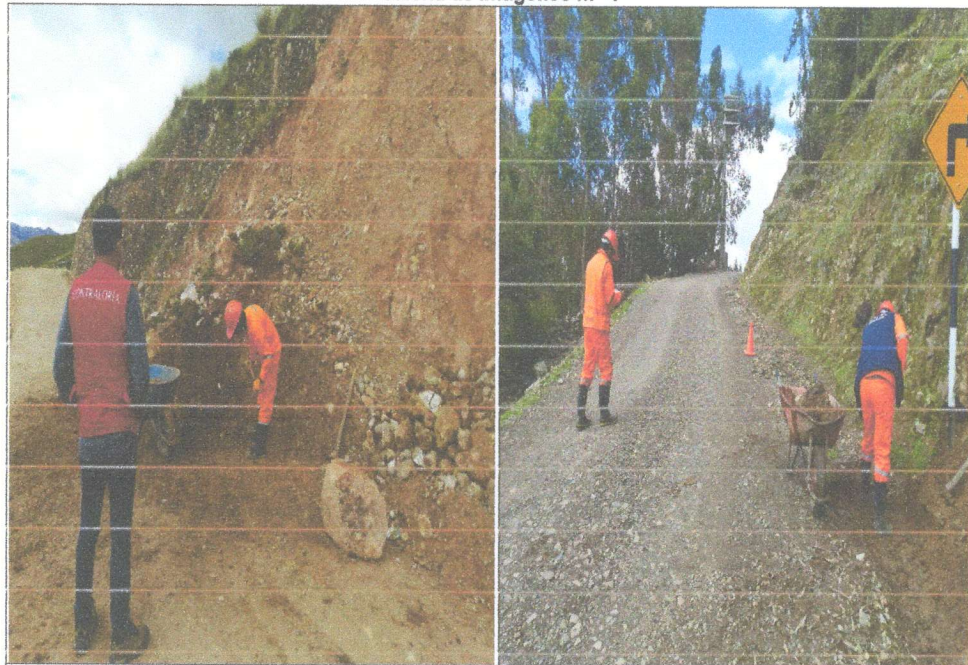
Galería de imágenes n.º 4

Imágenes n.º 9 y 10: Se muestra personal realizando trabajos de limpieza de cunetas en los tres tramos del camino vecinal, no conservado la distancia mínima interpersonal, no habiendo control de temperatura por cada trabajador. Tampoco se halló los insumos sanitarios tales como: Gafas de protección, Jabón líquido Antibacterial, Alcohol gel, Papel toalla, Lejía, Tanque de agua y Termómetro digital.
