**INFORME DE HITO DE CONTROL  
N° 006-2021-OCI/0424-SCC**

**“EJECUCIÓN DE LA OBRA RECUPERACIÓN N° 1705  
CORAZÓN DE JESÚS, DISTRITO DE LAREDO - PROVINCIA  
DE TRUJILLO – LA LIBERTAD”**

**HITO DE CONTROL N° 2 - EJECUCIÓN DEL CONTRATO DE  
OBRA Y SUPERVISIÓN A FEBRERO DE 2021**

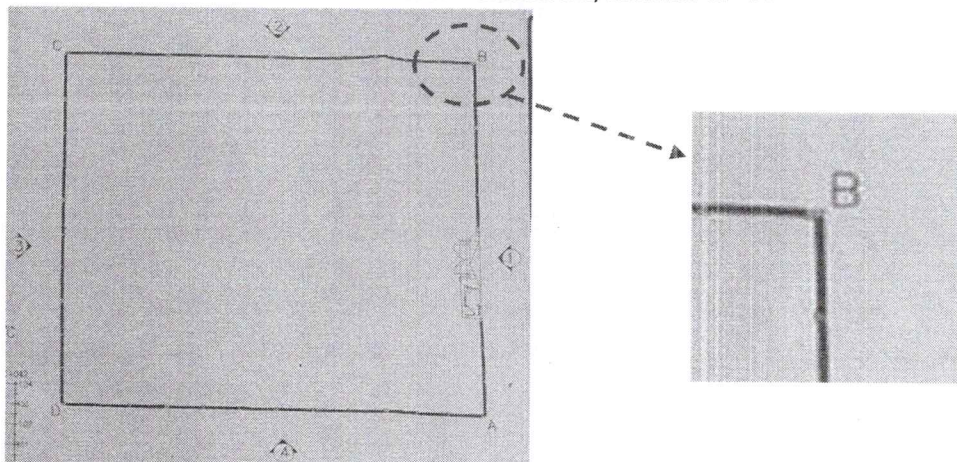
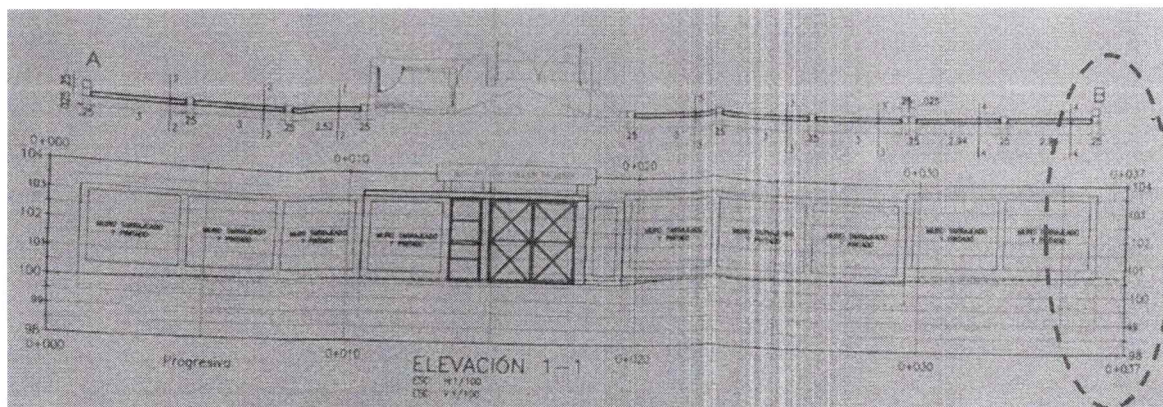
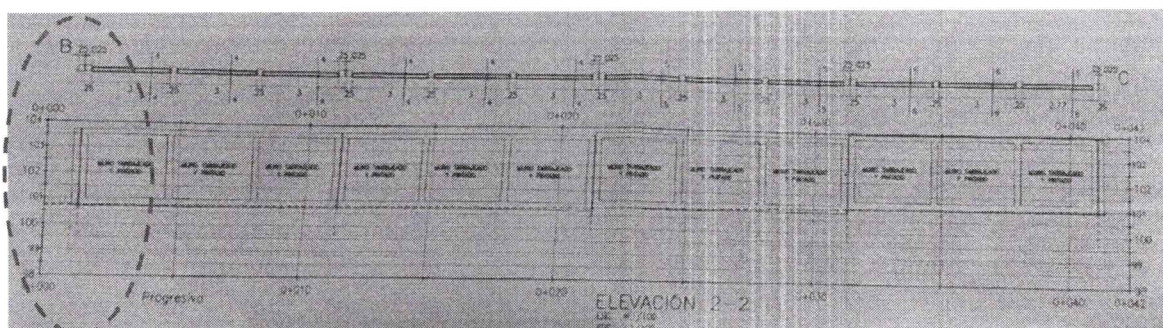
Plano: Cerco Perimétrico, Lámina: CP-01

Los planos<sup>3</sup> del expediente técnico de obra consignó que el Ejecutor debe efectuar la construcción del Cerco Perimétrico, el cual está conformado estructuralmente por columnas (C.A), muro de albañilería, vigas (VA), entre otros; siendo que las columnas del vértice "B" de dicho cerco llegan al mismo nivel de cota, contando con una viga de sección rectangular de 0.25 m de ancho y 0.20m de alto, los cuales arriostran parte del muro de albañilería de 0.15m de espesor.

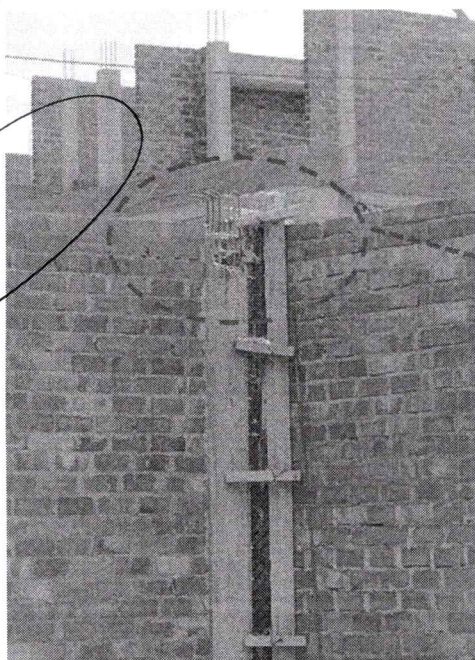
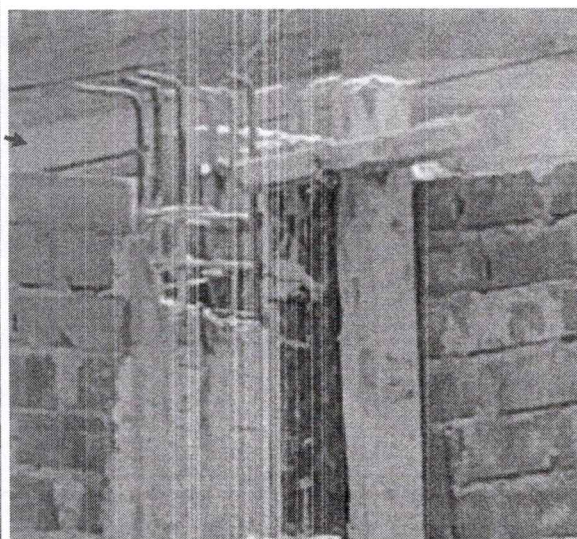
Columnas de Cerco Perimétrico construidas por el Ejecutor

Sin embargo, de la inspección a obra<sup>4</sup> realizada por la comisión auditora, se advirtió que dichas columnas fueron construidas hasta llegar un nivel de cota diferente entre ellas, tal como se muestra en la siguiente imagen:

En tal sentido; en la referida obra se está realizando trabajos al margen de lo indicado en el expediente técnico de obra, a pesar de que la Municipalidad contrato los servicios de supervisión de obra a fin de controlar los trabajos efectuados por el Ejecutor; situación que afectaría el desempeño estructural de los elementos conformantes de dicho cero perimétrico.

La situación comentada ocasiona el riesgo de afectar la función estructural de los elementos que constituyen dicho cerco perimétrico.
