**INFORME HITO DE CONTROL  
N° 005-2021-OCI/0608-SCC**

**“EJECUCIÓN DE LA OBRA CONSTRUCCIÓN DE LA LÍNEA  
DE TRANSMISIÓN Y SUBESTACIÓN DE DISTRIBUCIÓN DE  
LA PLANTA DE TRATAMIENTO DE AGUA POTABLE, ALTO  
SALAVERRY, PROVINCIA DE TRUJILLO, DEPARTAMENTO  
DE LA LIBERTAD”**

**HITO DE CONTROL N° 3:  
RECEPCION DE OBRA**

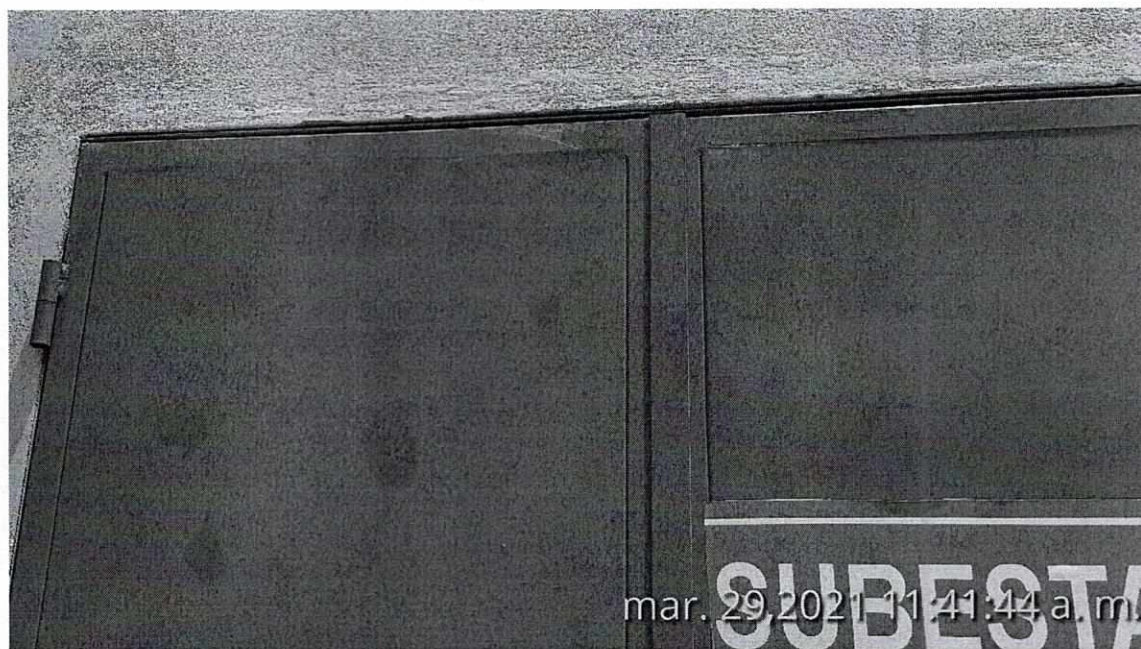
Sobre el particular, es importante precisar que, al no haberse programado aun la nueva fecha de entrega de obra, no se pudo ingresar a la Sub Estación, verificándose solamente las observaciones que relacionadas con los exteriores de la obra; encontrándose que, la puerta de entrada de la Sub Estación, presenta manchas de otra tonalidad diferente al que presenta la puerta, lo cual denota que se ha realizado un incorrecto trabajo de reparación, asimismo, el acabado de pintura de la puerta en todo su conjunto no es uniforme, como se puede apreciar en la imagen que se muestra a continuación:

Imagen n.º 1  
Puerta de ingreso de la Sub Estación.

Debe señalar que, esta es una observación registrada en el Acta – Pliego de Observaciones elaborada por el comité de recepción de la obra.

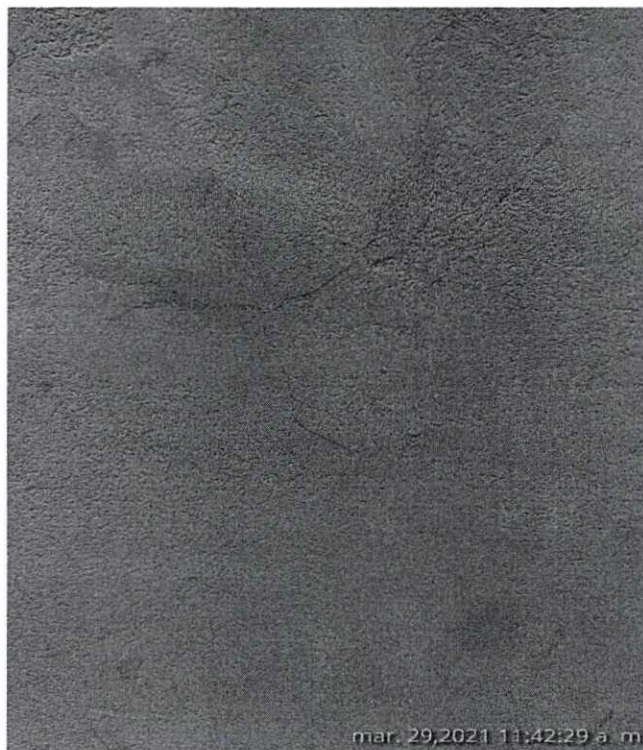
Adicionalmente, se verificó que el lado izquierdo de la Sub Estación, está presentando fisuras en diferentes puntos de la pared y despostillado de la pintura en los zócalos conforme se puede apreciar en las imágenes siguientes:

**Imagen n.º 2**  
**Parte externa izquierda de la Sub Estación**

Estas fisuras recién se están presentando en la parte externa, pero han sido advertidos con anterioridad en la parte interna de la sub estación, conforme consta en el "Acta – Pliego de Observaciones" de 19 de marzo de 2021.

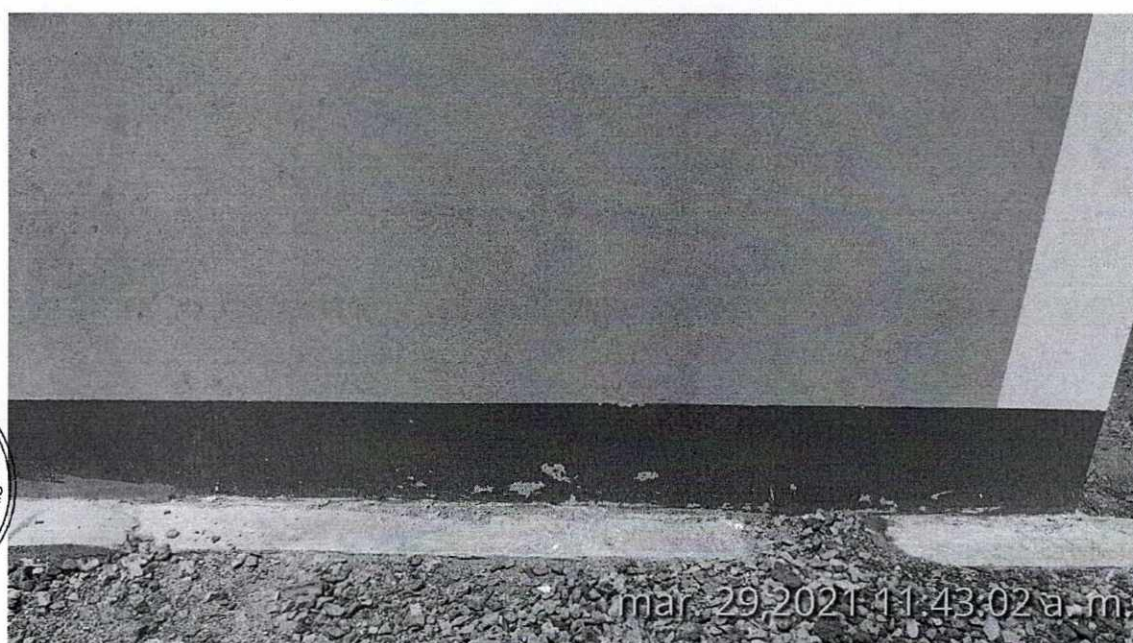
**Imagen n.º 3**  
**Sub Estación, lado izquierdo se encuentra despostillado en el Zócalo**

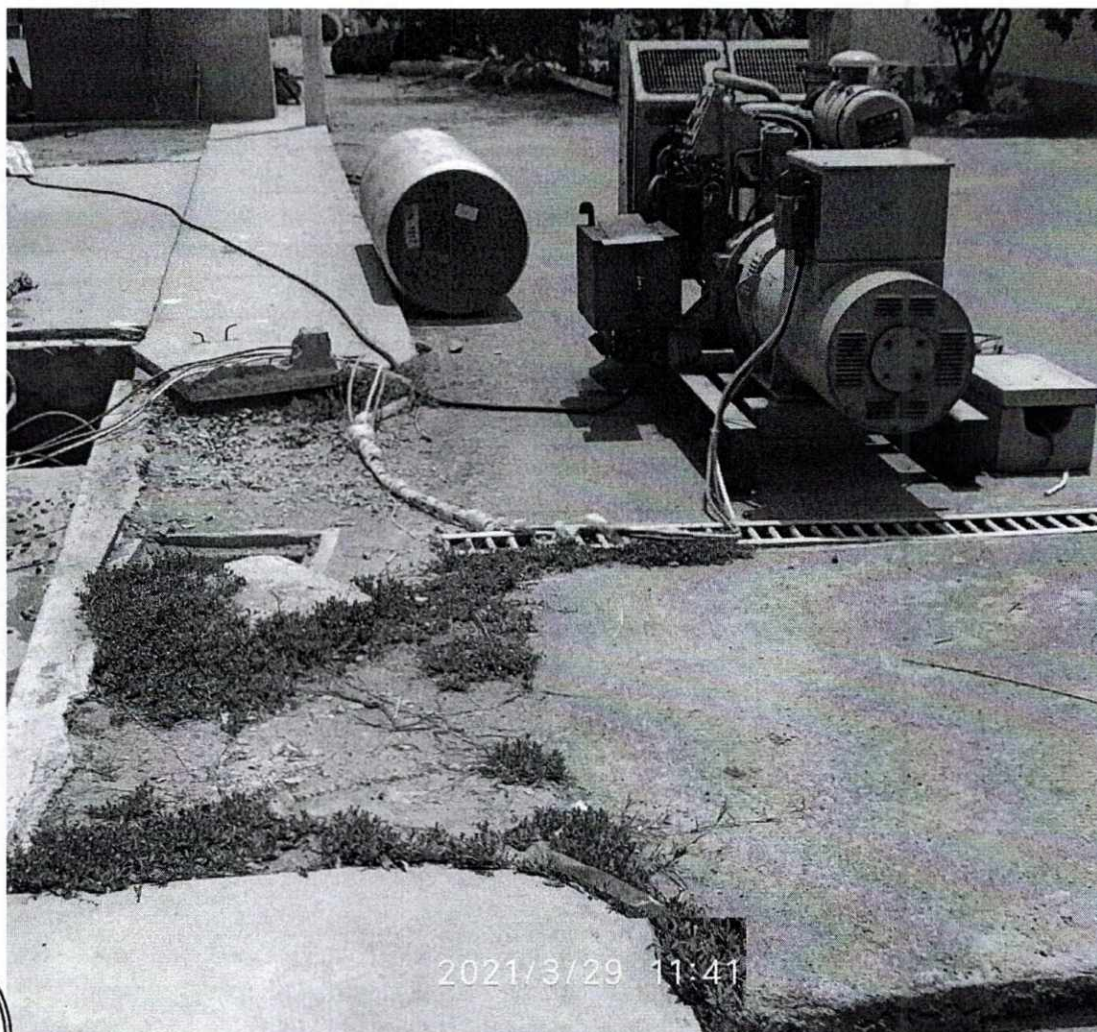
De otro lado, es importante mencionar que, en la parte frontal de la Sub Estación, a la izquierda, encontramos un Generador eléctrico el cual está brindando energía a la Planta de Tratamiento de agua potable las 24 horas, lo cual ya ha sido advertido en el informe de hito de control n.º 2; situación que continúa al no cumplirse con la entrega de la obra en las condiciones establecidas en el contrato.

Imagen n.º 4  
Generador de energía eléctrica para la PTAP
