**INFORME DE HITO DE CONTROL**  
**N° 009-2021-OCI/2911-SCC**

**“ADQUISICIÓN DE PLANTA GENERADORA DE  
OXÍGENO MEDICINAL; CONSTRUCCIÓN DE AMBIENTE  
COMPLEMENTARIO, EN EL HOSPITAL DE APOYO DE  
HUARMEY”**

**HITO DE CONTROL N° 3 – OTORGAMIENTO DE LA  
CONFORMIDAD**

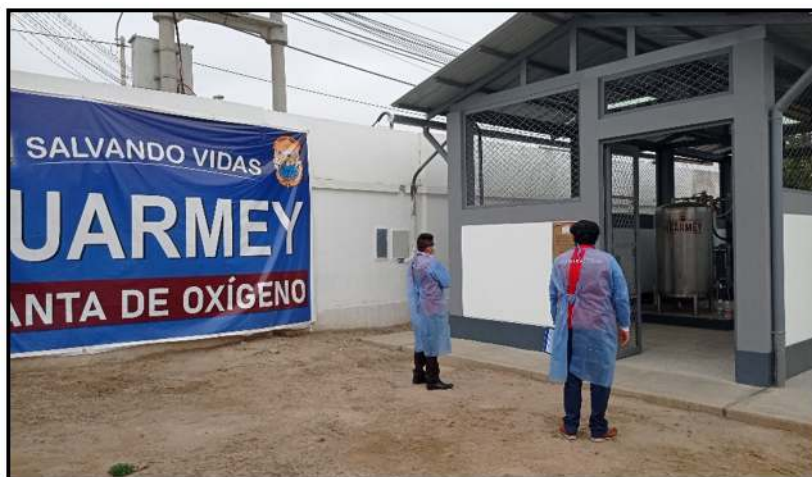
**IMAGEN N° 2**  
**PLANTA GENERADORA DE OXIGENO MEDICINAL, UBICADO EN EL**  
**HOSPITAL DE APOYO DE HUARMEY**

Si bien hasta la fecha no se ha dado la conformidad de la prestación del contrato de adquisición de bienes de la planta de oxígeno, dicha planta continúa operando desde su inauguración.

Con fecha 15 de julio de 2021, la comisión de control se acercó al Hospital de Apoyo de Huarmey, lugar en la que se encuentra instalada la planta de oxígeno, para solicitar información e inspeccionar el funcionamiento de la planta en mención, para lo cual se suscribió el acta n.º 002-2021-CG/GRAN-OCI-MPH-CC8.

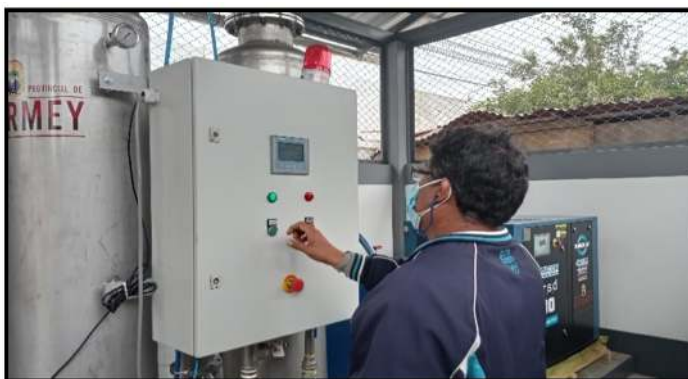
**IMAGEN N° 3**  
**ENCENDIDO DE PLANTA DE OXIGENO MEDICINAL**

El responsable de mantenimiento y operador de la planta de oxígeno <sup>5</sup> realizó el encendido de la planta para verificar el funcionamiento y se procedió a hacer la inspección, donde se visualizó el registro en la pantalla del panel de control de la planta, un nivel de pureza del oxígeno producido de hasta 95%.

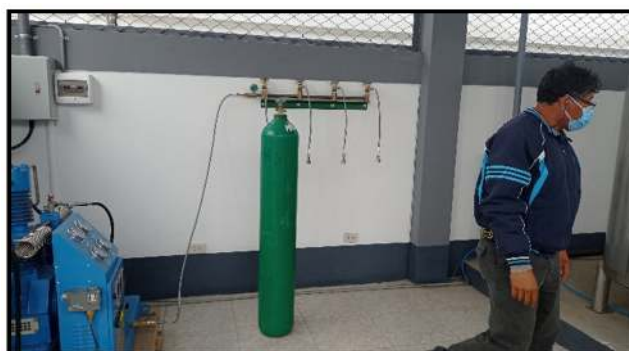
**IMAGEN N° 5**  
**LLENADO DE BALÓN DE OXÍGENO 10M³-HOSPITAL DE APOYO  
DE HUARMEY**

*(...) “El funcionamiento de la planta de oxígeno es a demanda de los pacientes que lo requieran y la mayor demanda fue en los meses de mayo y junio donde se llenaron hasta 35 balones por día” (...)*

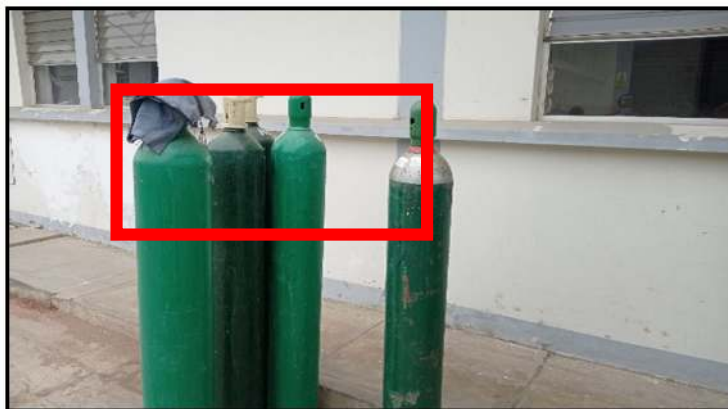
**IMAGEN N° 6**  
**BALONES DE OXÍGENO MEDICINAL SIN CADENAS DE SUJECCIÓN**

Al realizar la inspección del almacenaje de los balones de oxígeno se verificó que faltan cadenas de sujeción que eviten la caída de dichos balones. Asimismo, se observó que no se cuenta con las señalizaciones de advertencia o precaución, emergencia y evacuación, señales de obligación, prohibición, protección contra incendios, entre otras establecidas en la normativa aplicable, que adviertan, por ejemplo, que en dicho lugar es un área de producción y solo se debe tener acceso el personal autorizado, rutas de evacuación en caso de alguna emergencia, protección personal para el ingreso como uso de audífonos o lentes.

Al respecto el Artículo 629 del reglamento de seguridad industrial, aprobada por Decreto Supremo n.° 42-F de 22 de mayo de 1964, indica *“En el almacenaje de cilindros o tellas de acero con gases industriales o medicinales (...), se exigirá por lo menos un extinguidor de 20 lbr. De gas carbónico o polvo químico seco, como medida de prevención para extinguir cualquier conato de incendio.”*

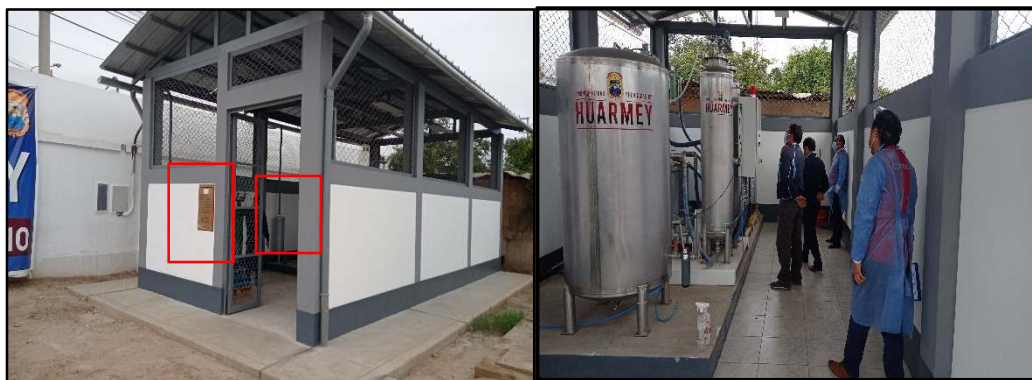
**IMAGEN N° 7**  
**PLANTA DE OXIGENO MEDICINAL SIN SEÑALIZACIÓN CORRESPONDIENTE**

Para ello, el numeral 7.1. Criterios para Señalización del Capítulo VII. Disposiciones Generales de la Norma Técnica de Salud n.° 037-MINSA/OGDN-V.01 para Señalización de Seguridad de los Establecimientos de Salud y Servicios Médicos de Apoyo, aprobada con Resolución Ministerial n.° 897-2005-MINSA, establece que, *“Todo establecimiento de salud y servicio médico de apoyo debe contar con señalización de seguridad, en sus diferentes clases, cada una de las cuales tiene finalidad específica.”*

Asimismo, se advierte que el ambiente donde se encuentra instalada la planta de oxígeno, no cuenta con un sistema contra incendios, ni dispositivos de seguridad como extintores, que puedan contrarrestar situaciones de fuego, ya que el personal se encuentra expuesto a un lugar en el que se está trabajando con oxígeno, y se corre el riesgo de que se susciten explosiones.
