N° 015-2021-OCI/2950-SCC

EJECUCIÓN DE LA OBRA: "REHABILITACIÓN DEL SERVICIO DE AGUA PARA RIEGO DEL CANAL L02. SAN JACINTO, SECTOR CHOCOPE-FARÍAS, DISTRITO DE CHOCOPE, PROVINCIA DE ASCOPE, DEPARTAMENTO DE LA LIBERTAD"

HITO DE CONTROL N° 1 – EJECUCIÓN AL 31 DE MAYO DE 2021

INFORME DE HITO DE CONTROL N° 015-2021-OCI/2950-SCC

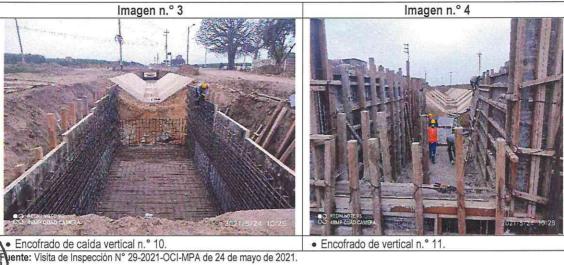
Imagen n.° 6

• Refine y perfilado de fondo de excavación - transición de salida en caída vertical.

• Encofrado – transición de salida de caída vertical n.º 8

Fuente: Visita de Inspección N° 30-2021-OCI-MPA de 25 de mayo de 2021.

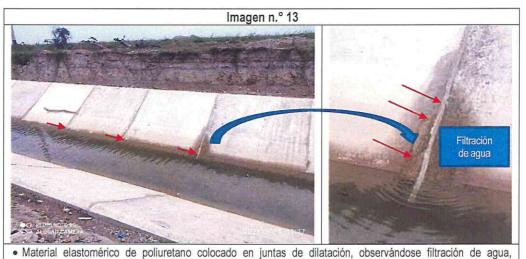
De la inspección a la Obra realizada los días 24 y 25 de mayo de 2021, se evidenció un inadecuado sellado de las juntas de dilatación entre los paños de concreto ubicados entre las progresivas 1+680 a 2+000 y 3+000 a 3+040, toda vez que, se observó filtraciones de agua por las mismas, hecho del cual se dejó constancias en las Actas de Visita de Inspección N°s 29, 30-2021-OCI-MPA de 24 y 25 de mayo de 2021, respectivamente.

Material elastomérico de poliuretano colocado en juntas de evidenciándose un inadecuado sellado
 Fuente: Visita de Inspección N° 29-2021-OCI-MPA de 24 de mayo de 2021.

En tal sentido, se evidencia el mal sellado de las juntas de dilatación con material elastomérico, permitiendo que el agua presente en el canal se filtre y humedezca el suelo, lavando los finos del material de relleno, produciendo una separación entre el material de relleno y la estructura del canal, ocasionando grietas, tal como se evidencian en las imágenes del *Panel fotográfico n.º* 11.

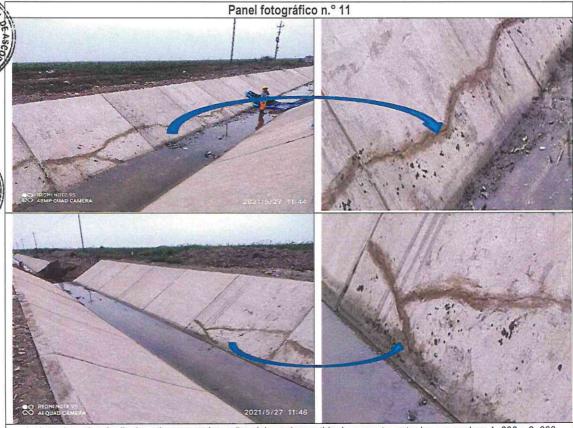
Asimismo, de la inspección a la Obra realizada el día 27 de mayo de 2021, se evidenció presencia de agrietamiento longitudinal continuo en varios de los paños revestidos del canal de concreto, entre las progresivas 1+680 a 2+000, acto del cual se dejó constancias en la Acta de Visita de Inspección N° 31-2021-OCI-MPA de 27 de mayo de 2021, respectivamente, según se detalla en las siguientes imágenes:

• Agrietamiento longitudinal continuo en varios paños del canal revestido de concreto, entre las progresivas 1+680 a 2+000 Fuente: Visita de Inspección N° 31-2021-OCI-MPA de 27 de mayo de 2021.
