**INFORME DEL CONTROL CONCURRENTENTE**  
**Nº 009-2021-OCI/3821-SCC**

**“EJECUCIÓN DE LA OBRA: “MEJORAMIENTO Y  
AMPLIACIÓN DEL SISTEMA DE AGUA E INSTALACIÓN DEL  
SERVICIO DE SANEAMIENTO ENTRE LOS BARRIOS DE  
HUERTAPUQUIO Y UNIÓN LIBERTAD, DISTRITO DE  
YANACANCHA - CHUPACA - JUNÍN””**

**PERÍODO DE EVALUACIÓN:  
DEL 13 AL 18 DE AGOSTO DE 2021**

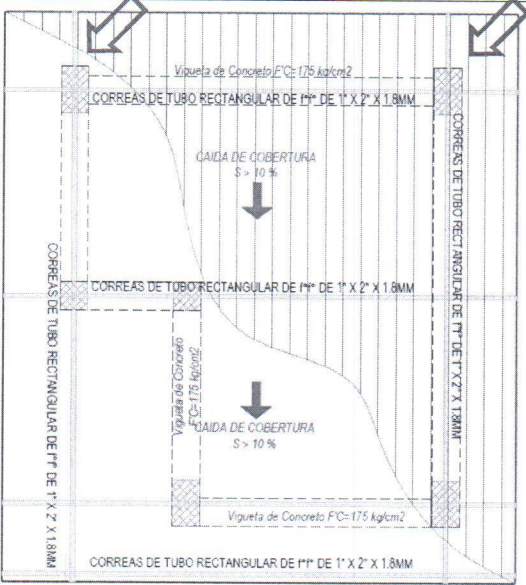
| PARTIDA | DESCRIPCIÓN |
|---|---|
| 02.01.07.01 Correas metálicas de tubo de F°F° de 1" x 2" x 1.8mm – en cobertura de UBS | |
| | Se aprecia que en la parte posterior del módulo UBS las correas se proyectan hasta el final de la cobertura. |

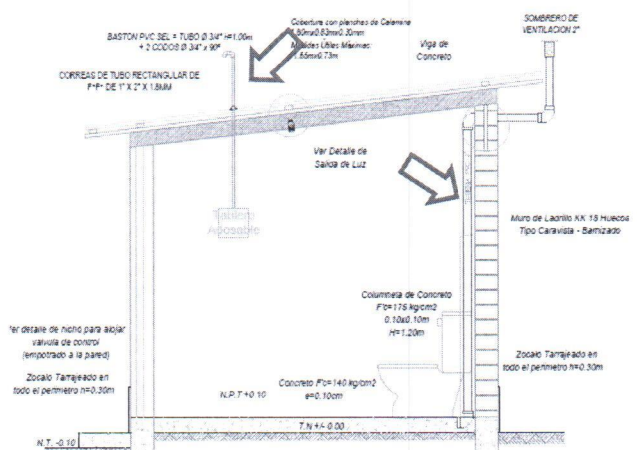
Fuente: Plano DUBS-01 del Expediente Técnico aprobado con Resolución Gerencial n.º 104-2020-MDY/A de 8 de octubre de 2020.  
Elaborado por: Comisión de Control.

| 02.01.10.01.03 Salida de ventilación en PVC – sal 2° | |
| 02.01.11.02.03 Aparatos eléctricos y accesorios | |
| | <p>Respecto a la tubería de ventilación, se aprecia que este se encuentra, en parte por el interior del modulo UBS y que además este se encuentra empotrada al muro mediante una columneta de concreto.</p> <p>Respecto a la instalación eléctrica, se aprecia que la instalación del bastón eléctrico de la acometida se encuentra por la parte superior del módulo de la UBS.</p> |

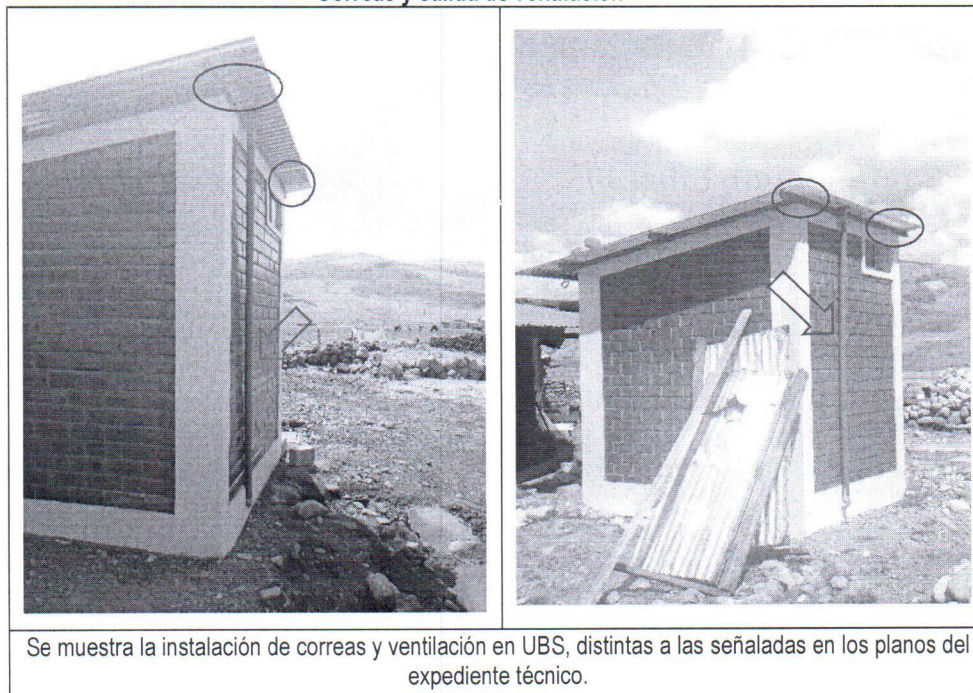
Imagen n.º 1  
Correas y salida de ventilación

El Contratista instaló correas para las coberturas en UBS, las cuales no llegan a soportar por completo el peso de las planchas galvanizadas utilizadas en la cobertura del UBS.

El contratista instaló la salida de ventilación en el exterior del módulo de UBS, el mismo que se encuentra expuesto y sin empotramiento.

La situación antes expuesta podría afectar la vida útil de la salida de ventilación de las instalaciones sanitarias, bastón eléctrico de acometida de instalaciones eléctricas y cobertura en UBS; así como, que la obra no cumpla con la calidad requerida.

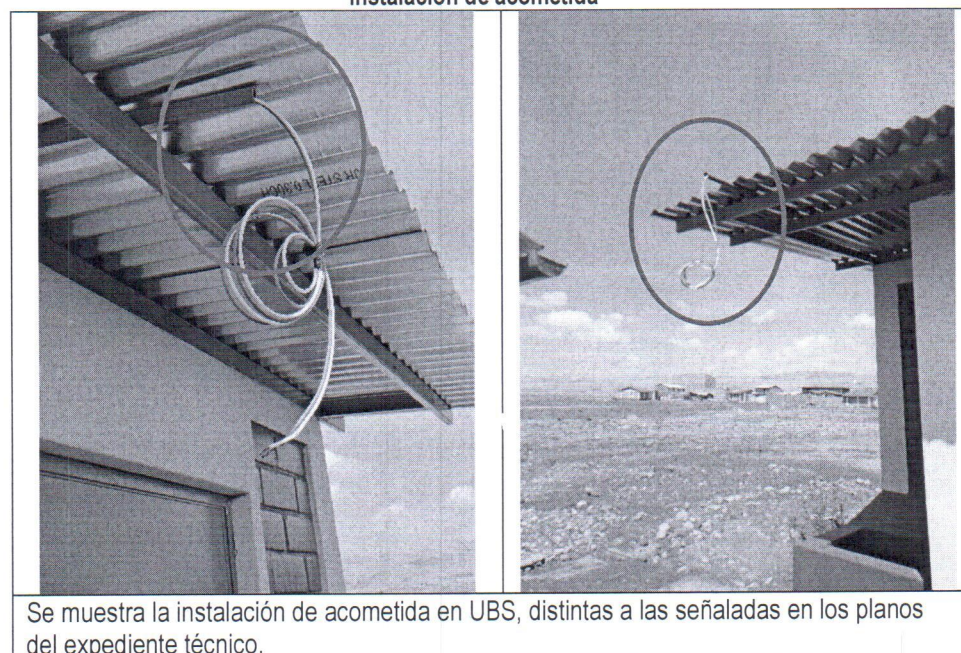
Imagen n.º 2  
Instalación de acometida

El Contratista instaló la acometida del módulo de UBS, por parte frontal y sin los accesorios correspondientes (2 codos  $\frac{3}{4}$ " x 90°). Situación que se muestra en las imágenes siguientes:
