**INFORME DE CONTROL CONCURRENTE  
N° 019-2021-OCI/3859-SCC**

**CONTROL CONCURRENTE  
MUNICIPALIDAD PROVINCIAL DE LAURICOCHA –  
HUÁNUCO**

**“EJECUCIÓN DEL SERVICIO DE MANTENIMIENTO  
PERIÓDICO Y RUTINARIO DEL CAMINO VECINAL 25 KM.  
EMP- HU-109 (BAÑOS), SAN LUIS DE UCRUPAMPA DV.  
PACHASPITEG, DV.RIO BLANCO, PACHANCANCHA,  
HUARACAYOG, TANTA, SECHA- PROVINCIA DE  
LAURICOCHA- HUÁNUCO, TRAMO 01 PRIORIZADO EN EL  
DECRETO DE URGENCIA N.° 070-2020, DERIVADO DEL  
RES- PROC-1—2020-MPL/CS-2.”**

**PERÍODO DE EVALUACIÓN:  
DEL 16 DE OCTUBRE DE 2020 AL 14 DE OCTUBRE DE 2021.**

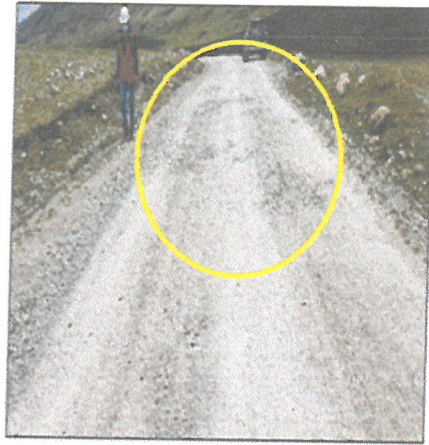
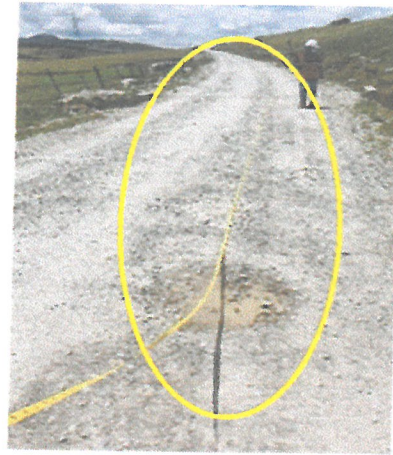
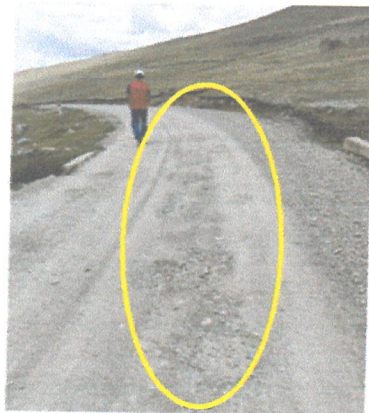
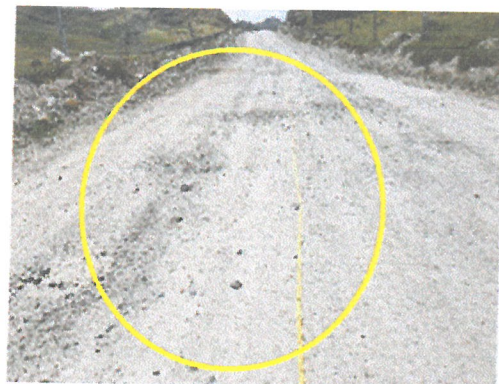
**Vistas Fotográficas n.º 1**

No obstante, en la inspección física realizada el 13 de octubre de 2020, se advirtió que entre las progresivas 13+000 Km. al 15+000 Km. existen baches de manera permanente, cuya longitud acumulada es de 212.00 mt.; consecuentemente, la vía en ese tramo, se encuentra con una infinidad de baches, superando ampliamente las tolerancias permitidas -10 baches por Km., contraviniendo lo establecido en los términos contractuales, según consta en las vistas fotográficas siguientes:

**Baches de manera permanente desde la progresiva 13+000 km al 15+000 km**

Tramo progresiva 13+000 a 14+000 Km.  $0.5 \text{ UIT} = 0.5 \times S/ 4,400.00 = S/ 2,200.00$   
 Tramo progresiva 14+000 a 15+000 Km.  $0.5 \text{ UIT} = 0.5 \times S/ 4,400.00 = S/ 2,200.00$   
**Total = S/ 4,400.00**

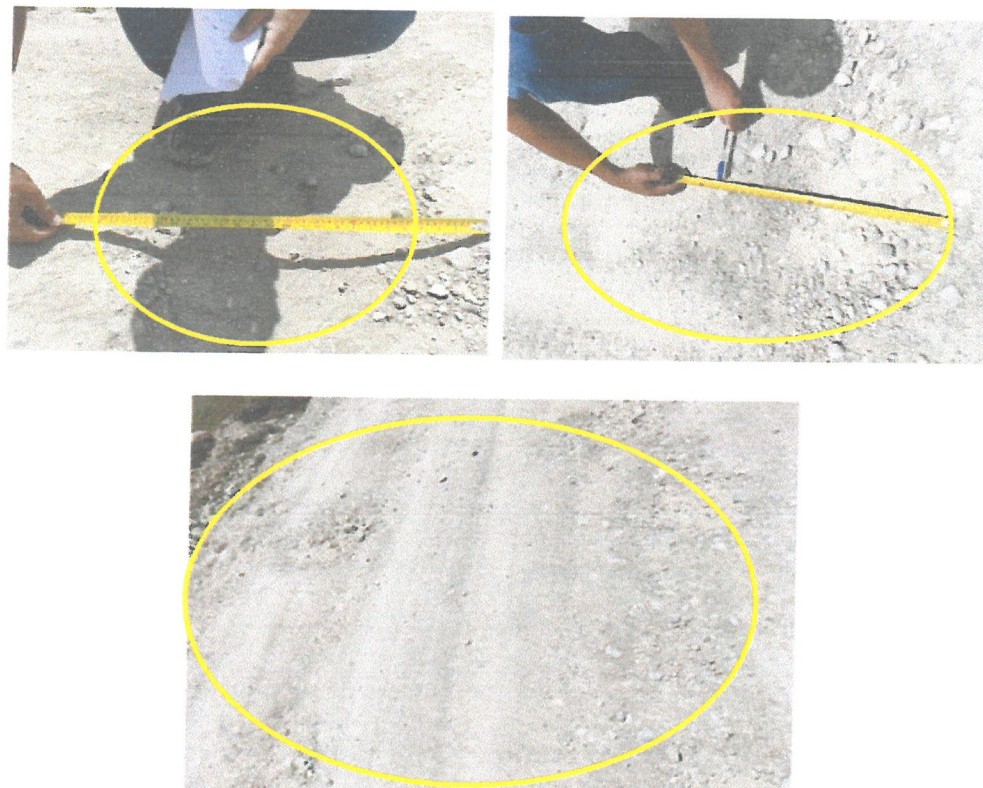
**Vistas Fotográficas n.º 2**

**Baches en la progresiva 13+000 km al 15+000 km.**

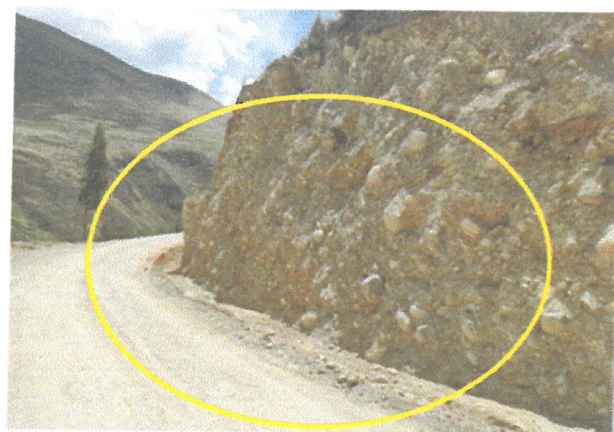
### **Vistas Fotográficas n.º 3**

Sin embargo, en la inspección física realizada el 13 de octubre de 2020, se advirtió que entre las progresivas 3+380 Km. al 3+420 Km. existen cunetas totalmente colmatadas con material proveniente de los taludes, cuya longitud es de 40.00 mt.; consecuentemente, la vía en ese tramo, se encuentra con cunetas colmatadas reduciendo el área de drenaje (sección transversal) mayor al 50%, superando ampliamente las tolerancias permitidas, contraviniendo lo establecido en los términos contractuales, según se visualiza en las siguientes tomas fotográficas:

**Cunetas colmatadas desde la progresiva 3+380 km. Al 3+420 km**

Tramo progresiva 3+380 Km. a 3+420 Km.      1.0 UIT= S/ 4,400.00  
Total = S/ 4,400.00

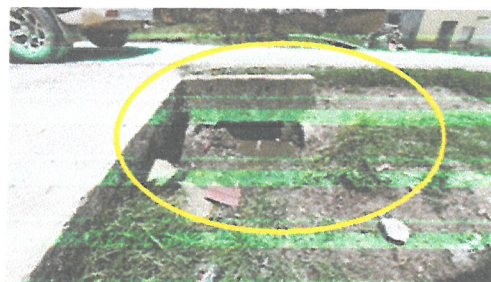
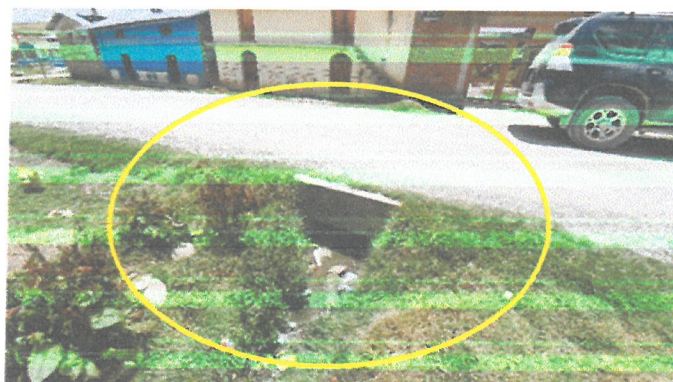
**Vistas Fotográficas n.º 4**

No obstante, en la inspección física realizada el 13 de octubre de 2020, se advirtió que en la progresiva 24+850 Km. existe una alcantarilla de concreto colmatada al 66.67% (altura de canal 0.60 mt., altura de sedimento = 0.40 mt.), superando ampliamente las tolerancias permitidas, contraviniendo lo establecido en los términos contractuales, según se detalla en las muestras fotográficas:

**Alcantarillas de concreto colmatadas al 66.67% en la progresiva 24+850 km.**

Alcantarilla progresiva 24+850 Km.

0.5 UIT= 0.5 x S/ 4,400.00 = S/ 2,200.00
