INFORME DE HITO DE CONTROL
N° 030-2021-OCI/3948-SCC

“PROGRAMA DEL VASO DE LECHE – PERIODO 2021”

HITO DE CONTROL N° 4 – RECEPCIÓN Y
ALMACENAMIENTO DE LA SEXTA ENTREGA DE LOS
INSUMOS DEL PROGRAMA VASO DE LECHE

NUEVO CHIMBOTE, 28 DE OCTUBRE DE 2021

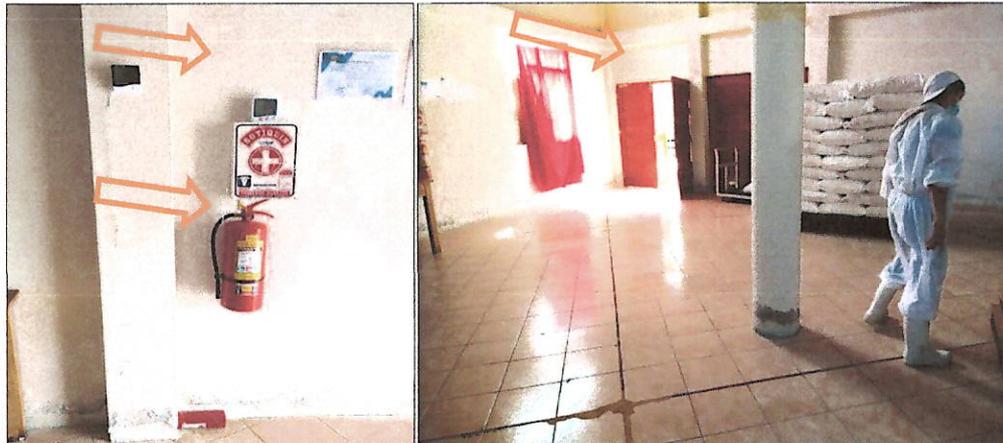
IMAGEN N° 3
INSTALACIONES DEL ALMACÉN

Como resultado de la visita realizada, se comprobó que dicho almacén del PVL no cuenta con la señalética correspondiente en caso de sismos y/o desplazamiento en dicho ambiente, tales como: aforo, ingreso, salida, zona de seguridad, medios de escape o evacuación y emergencia, así como señalización del extintor y botiquín de primeros auxilios, etc.

Sin embargo, la Norma Técnica Peruana NTP 399.010.1 de señalización de seguridad, Colores, Símbolos, en su numeral 15.2.3 establece que; Se debe señalizar los riesgos en general según lo establecido en la NTP como Las señales para los equipos de prevención y protección contra incendios y en el caso de los medios de escape se debe tener en cuenta la dirección de la vía de evacuación; así como, los obstáculos y los cambios de dirección en que ella se encuentre.

En consecuencia, existe el riesgo en caso de sismos y/o desplazamiento interno la integridad de los trabajadores, proveedores y/o personas que se encuentren en dicho ambiente.

En conclusión, se advierte que el almacén del PVL de la Entidad, no cuenta con las señalizaciones de seguridad básicas, que permita al personal la evacuación de emergencia con la mayor rapidez posible, para la prevención de accidentes, la protección contra incendios, riesgos o peligros a la salud.

1. Hacer de conocimiento al titular de la Entidad el presente Informe de Hito de Control, el cual contiene la situación adversa identificada como resultado del servicio de Control Concurrente al Hito n.º 4: Recepción y almacenamiento de la sexta entrega de los insumos del Programa Vaso de Leche, con la finalidad que se adopte las acciones preventivas y correctivas que correspondan, en el marco de sus competencias y obligaciones en la gestión institucional, con el objeto de asegurar la continuidad del proceso, el resultado o el logro de los objetivos del Programa del Vaso de Leche – Periodo 2021.
2. Hacer de conocimiento al titular de la Entidad, que debe comunicar a la Comisión de Control, las acciones preventivas o correctivas que implemente respecto a la situación adversa contenida en el presente Informe.

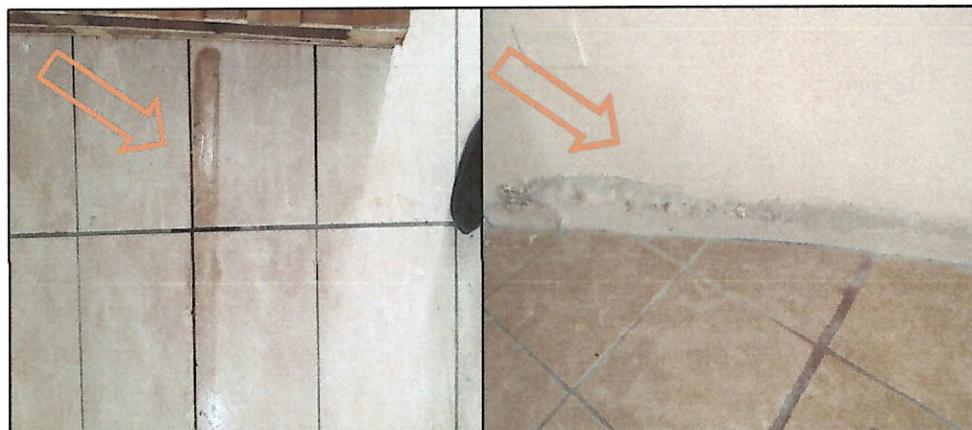
IMAGEN N° 4
FILTRACIÓN DE AGUA EN EL PISO DEL ALMACÉN Y HUMEDAD EN LAS PAREDES

Por otro lado, es de mencionar que; durante la visita al almacén del PVL de la Entidad, se evidenció la filtración de agua en el piso del almacén y humedad en las paredes y pisos.

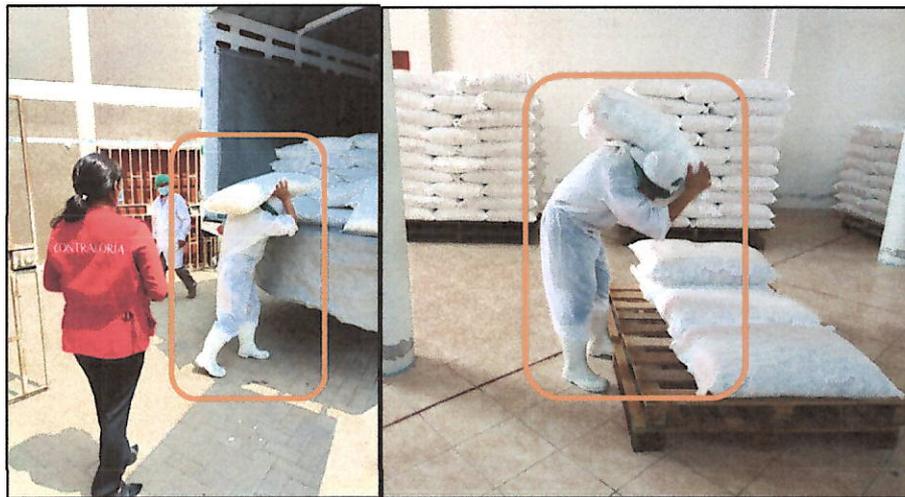
IMAGEN N° 5
PERSONAL DE DESCARGA DE ESPIGA DORADA S.R.L.

Asimismo, de la visita efectuada por la comisión de control el 15 de octubre de 2021, a las instalaciones del almacén del PVL de la Entidad, se observó que el personal encargado del proceso de descarga de las hojuelas de avena, no contaba con los guantes como parte de la indumentaria completa, como se indica en el numeral 3.3 de las Bases Integradas de ambas adjudicaciones, establecen que las personas que hacen entrega de los insumos deben utilizar obligatoriamente, mamelucos impermeables de color blanco.

No obstante, dicha situación persiste toda vez que ya se había advertido en el Hito de Control n.º 2, en que el personal no contaba con la indumentaria adecuada para la recepción de los insumos.
