**INFORME DE ORIENTACIÓN DE OFICIO**  
**N° 025-2021-OCI/5343-SOO**

**“OPERATIVIDAD DEL TOMOGRAFO DE 64 FILAS Y 128  
CORTES DEL HOSPITAL REGIONAL DOCENTE LAS  
MERCEDES DE CHICLAYO”**

**PERÍODO DE EVALUACIÓN:  
DEL 11 AL 13 DE AGOSTO DE 2021**

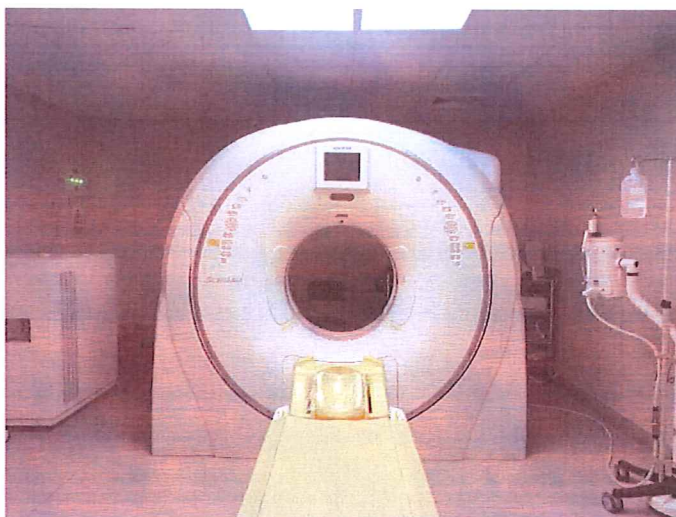
Imagen n.º 1

Sin embargo, al culminar la primera quincena del mes de diciembre 2020 se presentó una falla en el tomógrafo que lo dejó inoperativo y dejó de cumplir con su objetivo de brindar el servicio de diagnóstico, tal como consta en el informe n.º 040-2020-G.R.LAMB/HLM.CH/USGM de 14 de diciembre de 2020, mediante el cual, el Ing. mecatrónico Carlos Villalobos Rojas, profesional de la unidad de servicios generales y mantenimiento del Hospital, informó al jefe de Servicios Generales del Hospital, Jorge Luis Cabrejos La Serna, que el tomógrafo *"fue reportado como inoperativo a las 7 am del 14 de diciembre de 2020"* debido a mensaje de error: *"An abnormality occurred in the X-ray Generator\_Error code: 0002AB00 X AB"*, añadiendo que este estado se mantendrá *"hasta la evaluación técnica por parte de la empresa"*.

*"(...) y en el 04.01.08 estipula la canalización para cable fuerza desde la sub estación a tomografía, debido a causas no conocidas por mi persona, no se logró la canalización subterránea de estos alimentadores. Sin embargo, esta canalización se hizo vía aérea por los techos de varios ambientes de la institución (...)"*<sup>8</sup>.

Como se observa, lo expuesto por el citado profesional, pone de manifiesto hechos que contravienen lo establecido en la Norma Técnica de Salud NTS n.º 110-MINSA/DGIEM-V.01 *"Infraestructura y equipamiento de los establecimientos de salud del segundo nivel de atención"*, aprobada mediante Resolución Ministerial n.º 660-2014/MINSA de 1 de setiembre de 2014, según la cual, en el interior de un establecimiento de salud no son aceptables redes aéreas en media tensión y subestaciones aéreas.

Los hechos descritos limitan la oportuna atención, detección y tratamiento de enfermedades, además de generar riesgo en la vida y la salud de los pacientes críticos con patologías COVID y no COVID, conforme se aprecia en la siguiente imagen:

Fotografía actual de tomógrafo computarizado multicorte del Hospital Regional Docente Las Mercedes de Chiclayo

1. Hacer de conocimiento al Director del Hospital Regional Docente Las Mercedes de Chiclayo, el presente Informe de Orientación de Oficio, el cual contiene la situaciones adversas identificadas como resultado del servicio de Orientación de Oficio a la referido a la operatividad de equipo de tomografía de 64 filas y 128 cortes, con la finalidad que se adopten las acciones preventivas y correctivas que correspondan, en el marco de sus competencias y obligaciones en la gestión institucional, con el objeto de asegurar la continuidad del proceso, el resultado o el logro de los objetivos en la realización del servicio de tomografía que brinda este nosocomio.

2. Hacer de conocimiento al Director del Hospital Regional Docente Las Mercedes de Chiclayo que debe comunicar al Órgano de Control Institucional, a través del plan de acción, las acciones preventivas o correctivas que implemente respecto a la situación adversa contenida en el presente Informe de Orientación de Oficio.
