INFORME DE CONTROL CONCURRENTE
N.º 17474-2021-CG/SALUD-SCC

EJECUCIÓN DE LA OBRA “RECUPERACIÓN DE LOS
SERVICIOS DE SALUD DEL PUESTO DE SALUD (I-1) SAPCHÁ –
DISTRITO DE ACOCHACA – PROVINCIA DE ASUNCIÓN –
DEPARTAMENTO DE ANCASH” EN EL MARCO DEL ESTADO
DE EMERGENCIA NACIONAL A CAUSA DEL COVID-19

PERÍODO DE EVALUACIÓN DEL HITO DE CONTROL:
DEL 25 DE AGOSTO AL 1 DE SETIEMBRE DE 2021

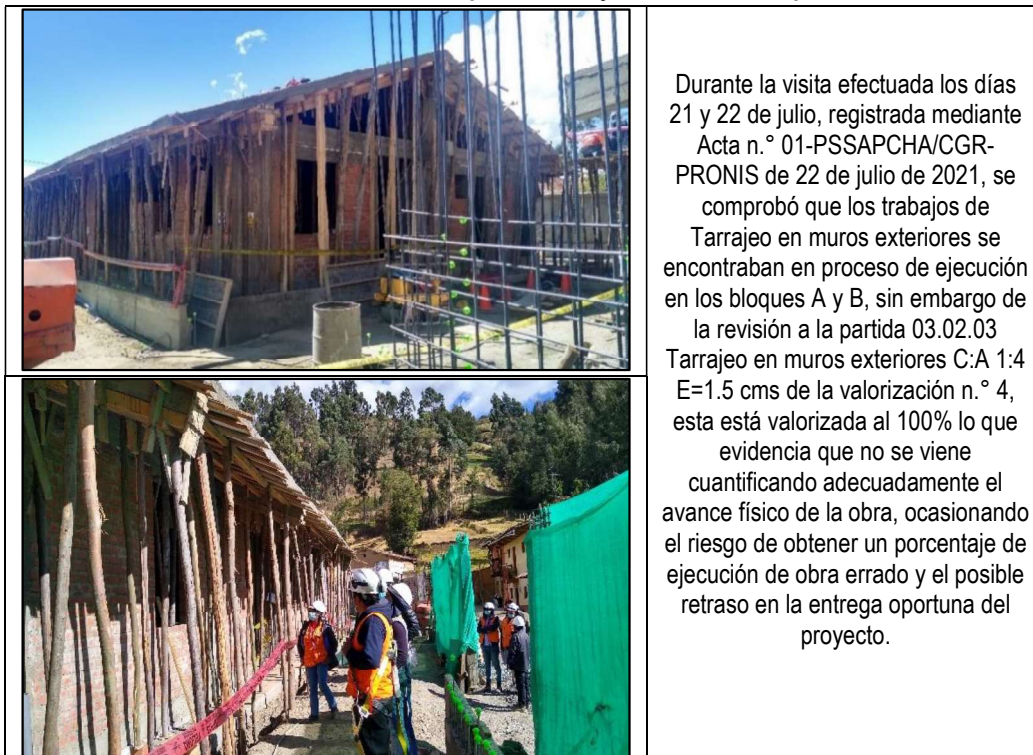
Imagen n.º 02

Vista Exterior del Bloque A – Tarrajeo Exterior Incompleto

Durante la visita efectuada los días 21 y 22 de julio, registrada mediante Acta n.º 01-PSSAPCHA/CGR-PRONIS de 22 de julio de 2021, se comprobó que los trabajos de Tarrajeo en muros exteriores se encontraban en proceso de ejecución en los bloques A y B, sin embargo de la revisión a la partida 03.02.03 Tarrajeo en muros exteriores C:A 1:4 E=1.5 cms de la valorización n.º 4, esta está valorizada al 100% lo que evidencia que no se viene cuantificando adecuadamente el avance físico de la obra, ocasionando el riesgo de obtener un porcentaje de ejecución de obra errado y el posible retraso en la entrega oportuna del proyecto.

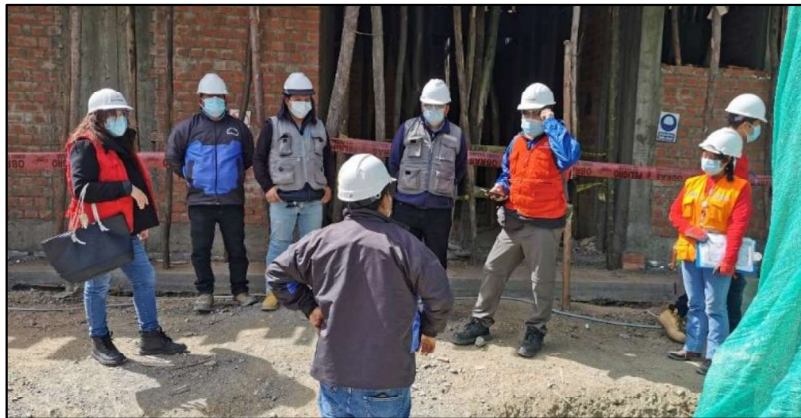
Imagen n.º 03

Vista Accesos al Bloque A – Acceso sin rampa ni bruñas efectuadas

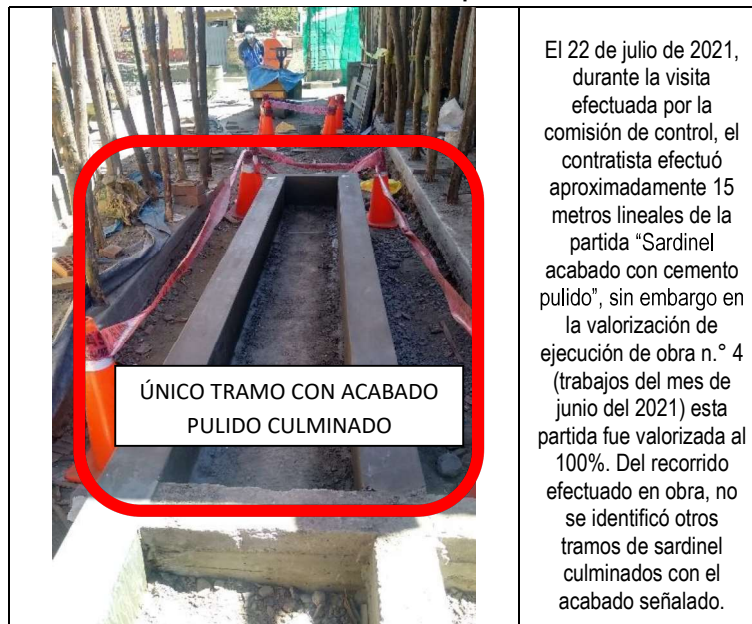
Imagen n.º 04

Sardinel acabado C/ Cemento pulido

El 22 de julio de 2021, durante la visita efectuada por la comisión de control, el contratista efectuó aproximadamente 15 metros lineales de la partida "Sardinel acabado con cemento pulido", sin embargo en la valorización de ejecución de obra n.º 4 (trabajos del mes de junio del 2021) esta partida fue valorizada al 100%. Del recorrido efectuado en obra, no se identificó otros tramos de sardinel culminados con el acabado señalado.
