INFORME DE VISITA DE CONTROL
N° 19678-2021-CG/SADEN-SVC

VISITA DE CONTROL
UNIDAD DE GESTIÓN EDUCATIVA LOCAL-UGEL
HUAMANGA
VINCHOS, HUAMANGA, AYACUCHO

**“PRESTACIÓN SEMIPRESENCIAL DEL SERVICIO
EDUCATIVO EN LA INSTITUCIÓN EDUCATIVA HAYA DE LA
TORRE, EN EL MARCO DE LA EMERGENCIA SANITARIA DE
LA COVID-19”**

PERÍODO DE EVALUACIÓN:
DEL 5 AL 7 DE OCTUBRE 2021

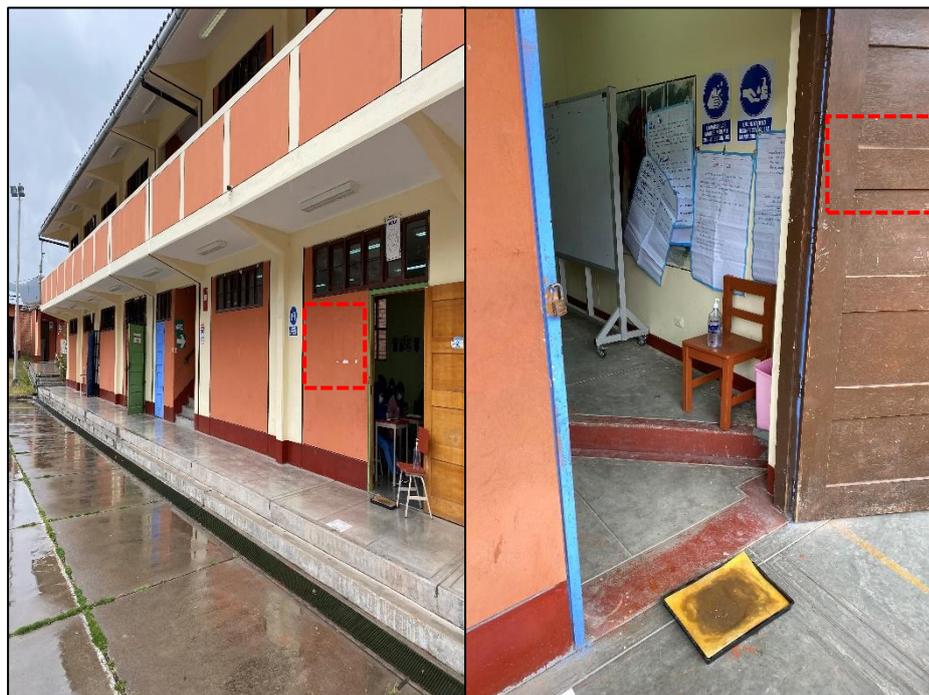
Imágenes n.ºs 3 y 4
Respecto a la falta de señalización del aforo

De la verificación a los ambientes de la IE, la comisión de control evidenció que la puerta de ingreso al local educativo y uno (1) de los tres (3) pabellones, con los que cuenta el colegio, no poseen una señalización con la capacidad del aforo total permitido.

Asimismo, la comisión evidenció la ausencia de paneles informativos sobre la higiene respiratoria y que prohíban la agrupación de personas.

1. Hacer de conocimiento al Titular de la Unidad de Gestión Educativa Local-UGEL Huamanga el presente Informe de Visita de Control, el cual contiene la situación adversas identificadas como resultado del servicio de Visita de Control a la “prestación semipresencial del servicio educativo en la Institución Educativa Haya de la Torre, en el marco de la emergencia sanitaria de la COVID-19”, con la finalidad que se adopten las acciones preventivas y correctivas que correspondan, en el marco de sus competencias y obligaciones en la gestión institucional, con el objeto de asegurar el logro de los objetivos del mencionado proceso.

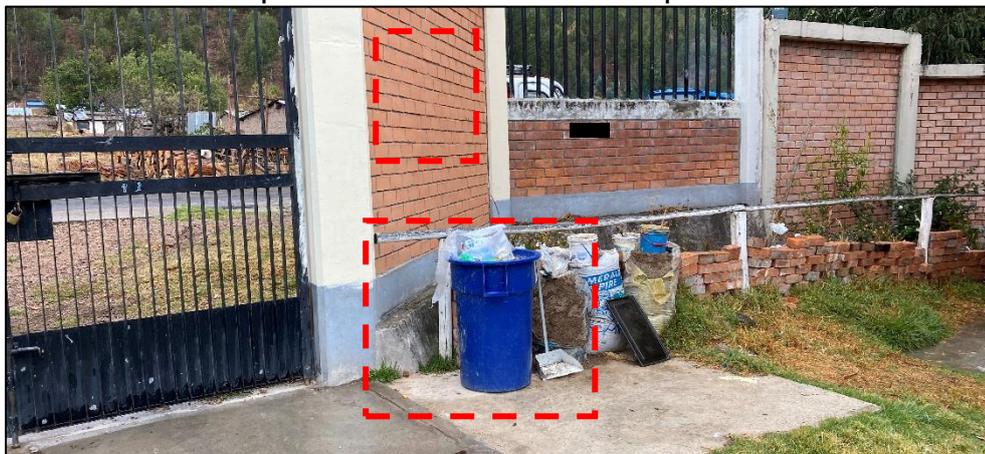
Imagen n.º 6
Respecto a la señalización de medidas de prevención

De la verificación a los ambientes del centro educativo, la comisión de control evidenció que, si bien la IE cuenta con un área de depósito de residuos de manera temporal, este no está señalizado. Del mismo modo, es de libre acceso para cualquier persona y no únicamente para el personal de limpieza, careciendo de una señalización que así lo indique. Adicionalmente, el contenedor no poseía una bolsa en su interior.

16.3	¿El punto de acopio de RRSS posee un contenedor o recipiente de gran volumen o varios contenedores de menor capacidad, con tapa y con bolsa en su interior?		X	No cuenta con contenedor. Es un techo de color celeste grande sin bolsa dentro

- Se entrevistado se compromete a mejorar seriatim de protocolos COVID y reubicar el punto de acopio de la basura y residuos sólidos
