**INFORME DE VISITA DE CONTROL**  
**N° 19682-2021-CG/SADEN-SVC**

**VISITA DE CONTROL**  
**UNIDAD DE GESTIÓN EDUCATIVA LOCAL HUAMANGA**  
**ACOCRO, HUAMANGA, AYACUCHO**

**“PRESTACIÓN SEMIPRESENCIAL DEL SERVICIO  
EDUCATIVO EN LA INSTITUCIÓN EDUCATIVA HERMILIO  
VALDIZÁN, EN EL MARCO DE LA EMERGENCIA SANITARIA  
DE LA COVID-19”**

**PERÍODO DE EVALUACIÓN:**  
**DEL 5 AL 7 DE OCTUBRE 2021**

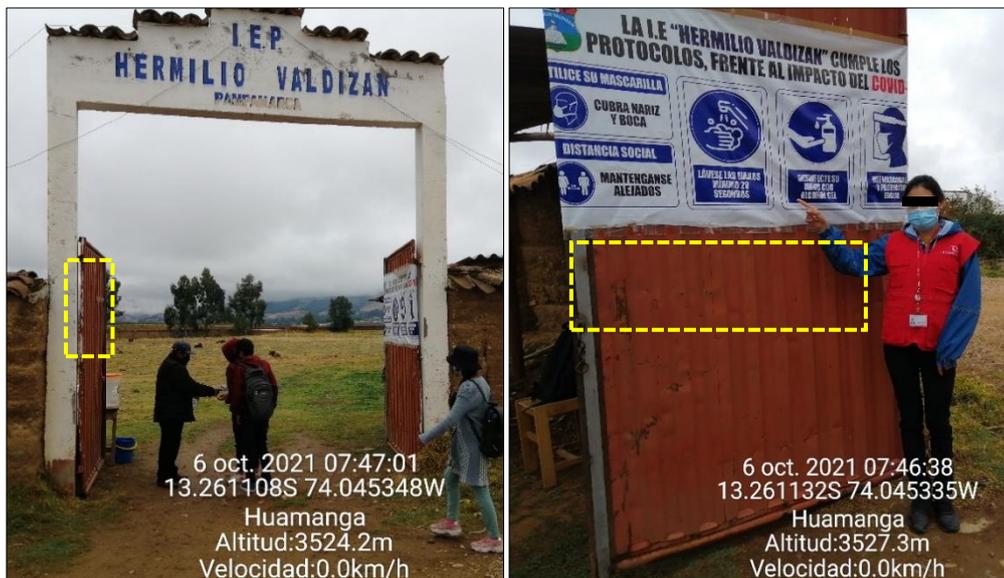
**Imágenes n.ºs 2 y 3**  
**Respecto a la falta señalización del aforo en el atrio de ingreso a la IE**

De la verificación a los ambientes de la IE, la comisión de control evidenció la falta de señalización que determine el aforo en cada ambiente del centro educativo, incluyendo las puertas del recinto educativo. De dicha situación, se dejó constancia en la pregunta n.º 6 del “Acta de Verificación”, y en las fotografías a continuación:

- En las puertas del local educativo, así como en el atrio de ingreso, debe colocarse la señalización con la capacidad de aforo total permitido. Asimismo, en cada ambiente debe colocarse la señalización de aforo permitido para dicho espacio. (...)

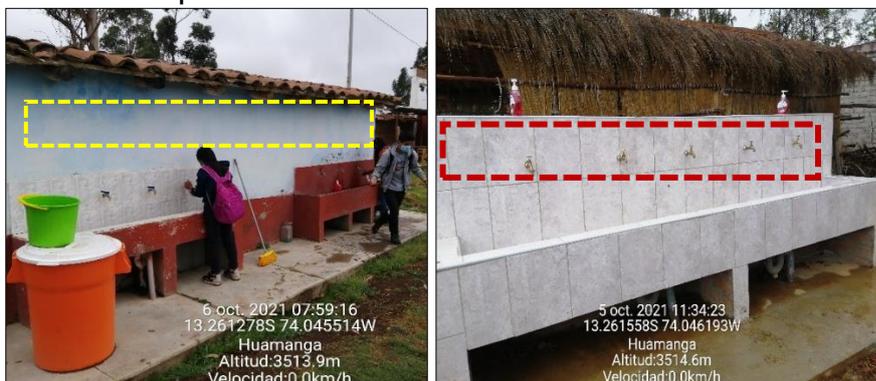
**Imágenes n.ºs 7 y 8**

De la verificación en la IE, la comisión de control evidenció que las estaciones de lavado de manos no cuentan con paneles o carteles informativos sobre el lavado y desinfección de manos, que puedan mostrar de forma gráfica y explicativa la duración del procedimiento de desinfección mediante el lavado de manos, para mantener la máxima higiene como medida de protección frente a la COVID-19.

**Respecto a la falta de paneles informativos sobre lavado de manos en las estaciones de lavado**

- *Asimismo, se deberá señalar las paredes con paneles informativos sobre el lavado y la desinfección de manos, la higiene respiratoria, el uso de mascarillas y la distancia física, así como carteles que prohíban la agrupación de personas. (...)*

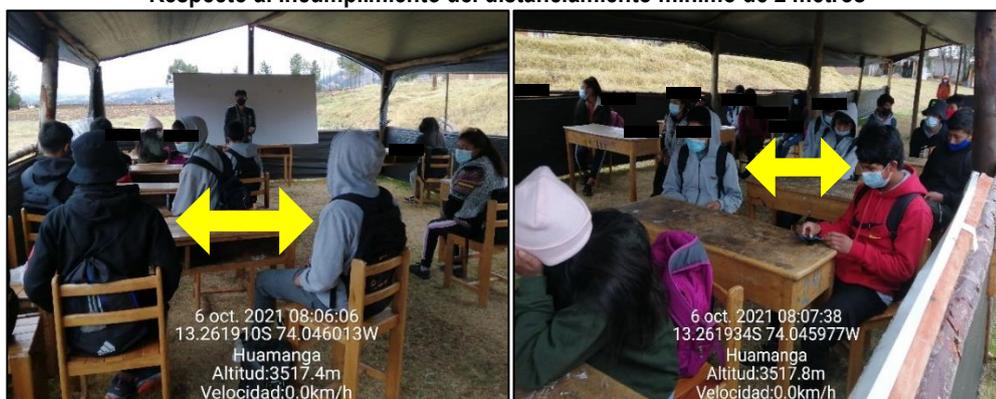
**Imágenes n.ºs 16 y 17**

De la verificación a los ambientes del centro educativo, la comisión de control evidenció que algunas clases se llevan a cabo en el patio de la IE, al interior de carpas de lona; sin embargo, los alumnos se agrupan para escuchar las clases del docente, sin considerar el distanciamiento social mínimo de 2 metros.

**Respecto al incumplimiento del distanciamiento mínimo de 2 metros**

- *El aforo del local educativo debe adaptarse de manera que los/las estudiantes, así como el personal de la IE o programa educativo, guarde una distancia no menor de 2 metros en todas las direcciones, en todos los ambientes del local educativo, durante toda la jornada escolar y considerando el número de estudiantes y el área de los ambientes.*  
(...)

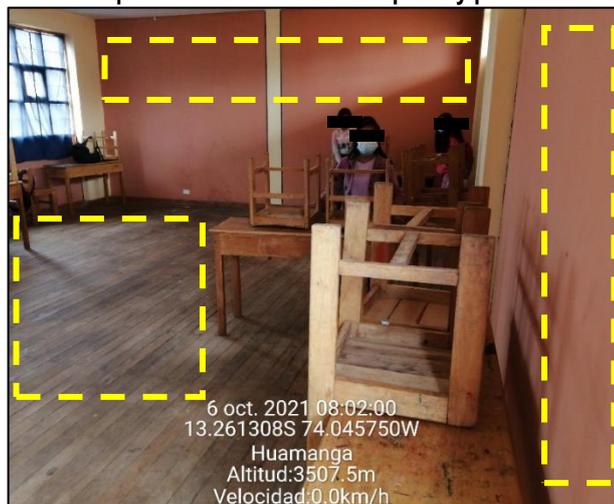
**Imagen n.º 18**  
**Respecto a la señalización de pisos y paredes**

Por otro lado, se observó que no se han señalado los pisos y paredes del local educativo, a fin de que se indique la distancia mínima establecida en todas las direcciones y garantice que se mantengan los 2 metros de espacio (en todas las direcciones). Al respecto, el director de la IE señaló que no cuenta con recursos para señalar pisos y paredes.

- *La distancia de dos metros debe mantenerse al ingresar y al salir de los diferentes ambientes, así como durante el desarrollo de las actividades. Para ello, el local educativo debe contar con señalización en los pisos y paredes que indique la distancia mínima establecida en todas las direcciones, incluyendo la zona en donde los familiares deben esperar para recoger a los/las estudiantes.*  
(...).
