**INFORME DE VISITA DE CONTROL**  
**N° 20313-2021-CG/SADEN-SVC**

**VISITA DE CONTROL**  
**UNIDAD DE GESTIÓN EDUCATIVA LOCAL –**  
**UGEL PASCO**  
**CHAUPIMARCA, PASCO, PASCO**

**“PRESTACIÓN SEMIPRESENCIAL DEL SERVICIO  
EDUCATIVO EN LA IE N.° 34106, EN EL MARCO DE LA  
EMERGENCIA SANITARIA DE LA COVID-19”**

**LIMA, 8 DE NOVIEMBRE DE 2021**

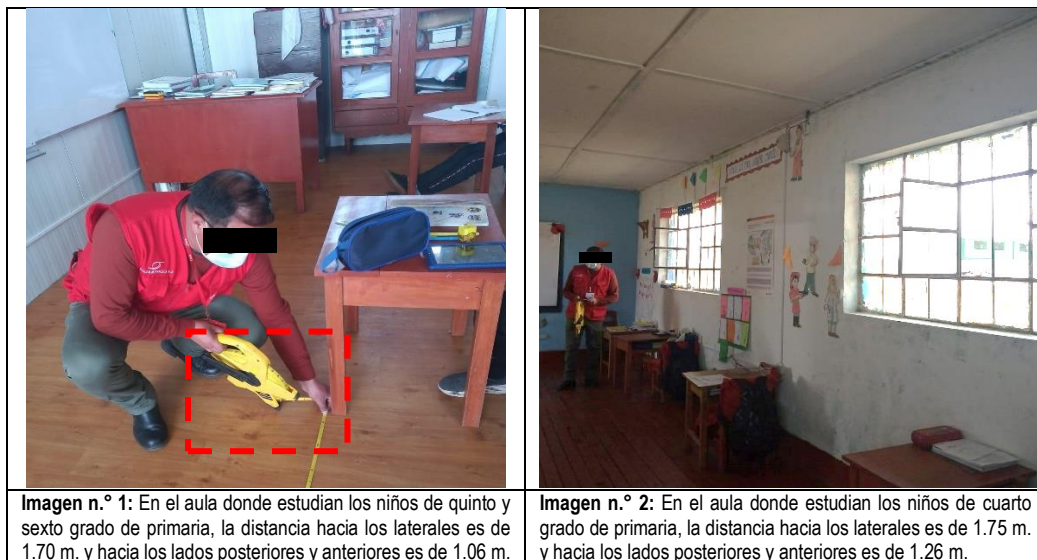
#### Imágenes n.° 1, 2, 3 y 4

De la verificación realizada por la comisión de control a las aulas de la IE, se evidenció que los estudiantes no mantienen el distanciamiento mínimo establecido de dos (2) metros durante el desarrollo de sus clases, a excepción del tercer grado de primaria, situación que fue advertida con la medición realizada respecto de la distancia que tienen de sus escritorios, conforme se muestra en las siguientes imágenes:

**Respecto a la ausencia del distanciamiento físico obligatorio mínimo de dos metros en todas las direcciones en las aulas de la I.E.**

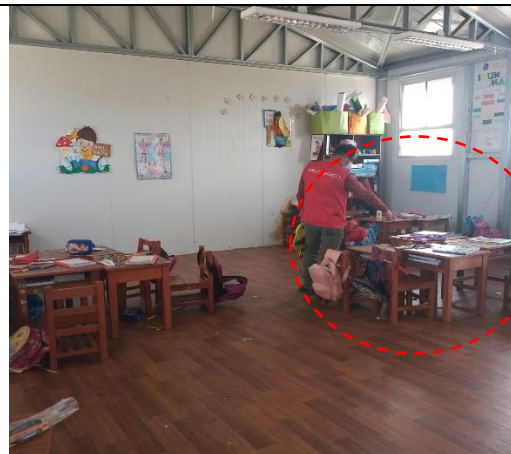
**Imagen n.º 4:** En el aula donde estudian los niños de primer y segundo grado de primaria, los mobiliarios se encuentran agrupados, en ese sentido no se conserva la distancia establecida de dos (2) metros.

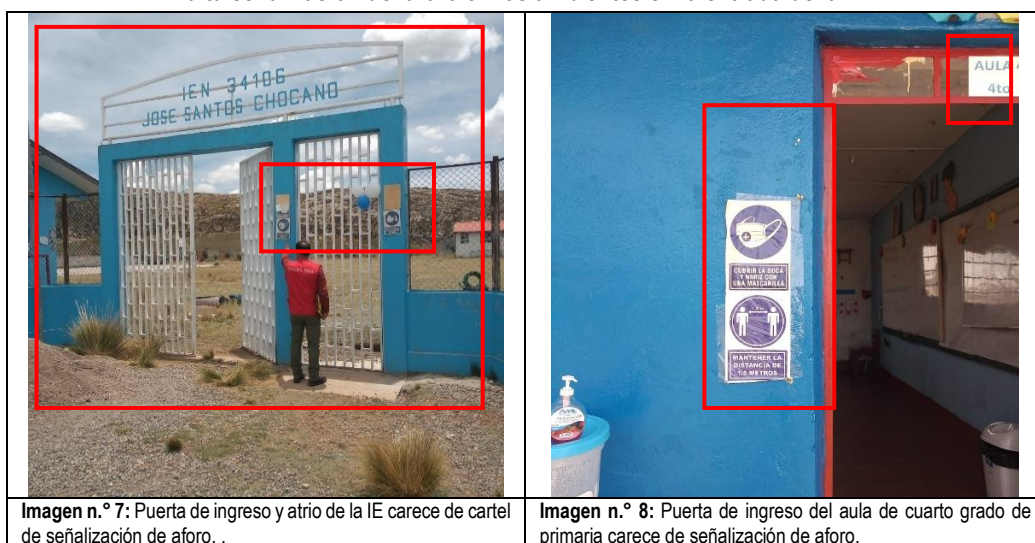
### Imágenes n.° 7 y 8

De la verificación a los ambientes de la IE, la comisión de control evidenció la falta de señalización que indique el aforo de personas en la puerta de ingreso de la IE, en el aula de cuarto grado de primaria, y en el atrio del local educativo, conforme se muestra en las siguientes imágenes:

#### Falta señalización del aforo en los ambientes en la entrada de la I.E.

Imagen n.° 7: Puerta de ingreso y atrio de la IE carece de cartel de señalización de aforo.

Imagen n.° 8: Puerta de ingreso del aula de cuarto grado de primaria carece de señalización de aforo.

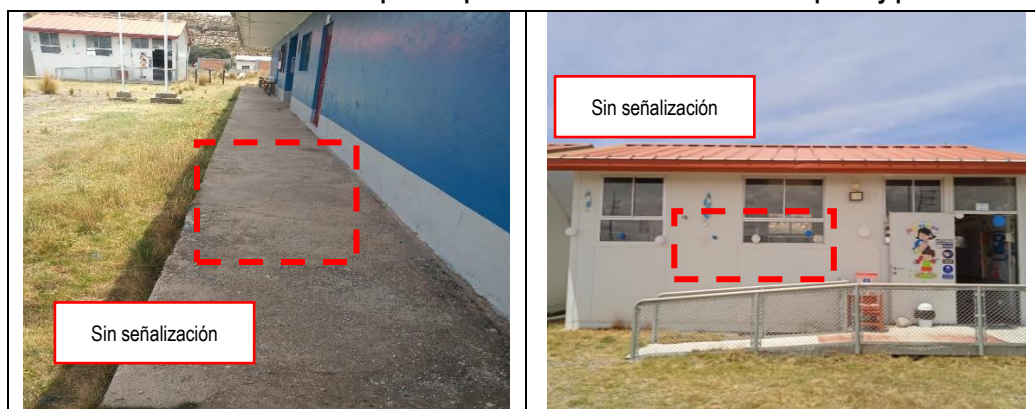
**Imágenes n.° 10 y 11**  
**Verificación de señalización que indique el distanciamiento mínimo en pisos y paredes**

Asimismo, se constató que tampoco contaba con señalización que indique la distancia mínima de distanciamiento, en los pisos y paredes del recinto educativo, conforme se muestra en las siguientes imágenes:

**Imágenes n.°s 10 y 11:** En las imágenes se observa que los pisos y paredes de la IE carecen de señalización que indique el distanciamiento mínimo.

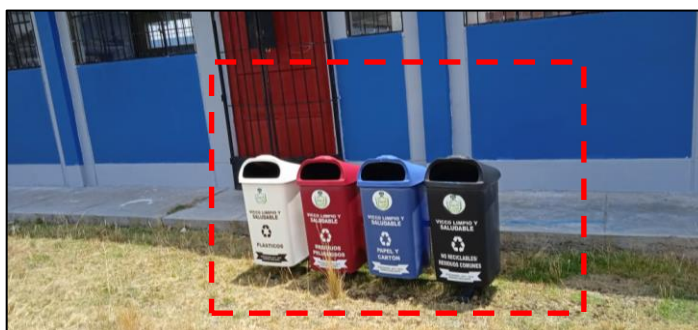
**Imagen n.° 13**

De la verificación de los ambientes del centro educativo visitado, la comisión de control evidenció que, si bien la IE cuenta con un punto de acopio de residuos sólidos, este carece de señalización que indique la restricción de acceso a dicha área, siendo de libre acceso para cualquier persona y no únicamente para el personal de limpieza, conforme se muestra en la siguiente imagen:

**Verificación de la señalización de restricción acceso al acopio de residuos sólidos**

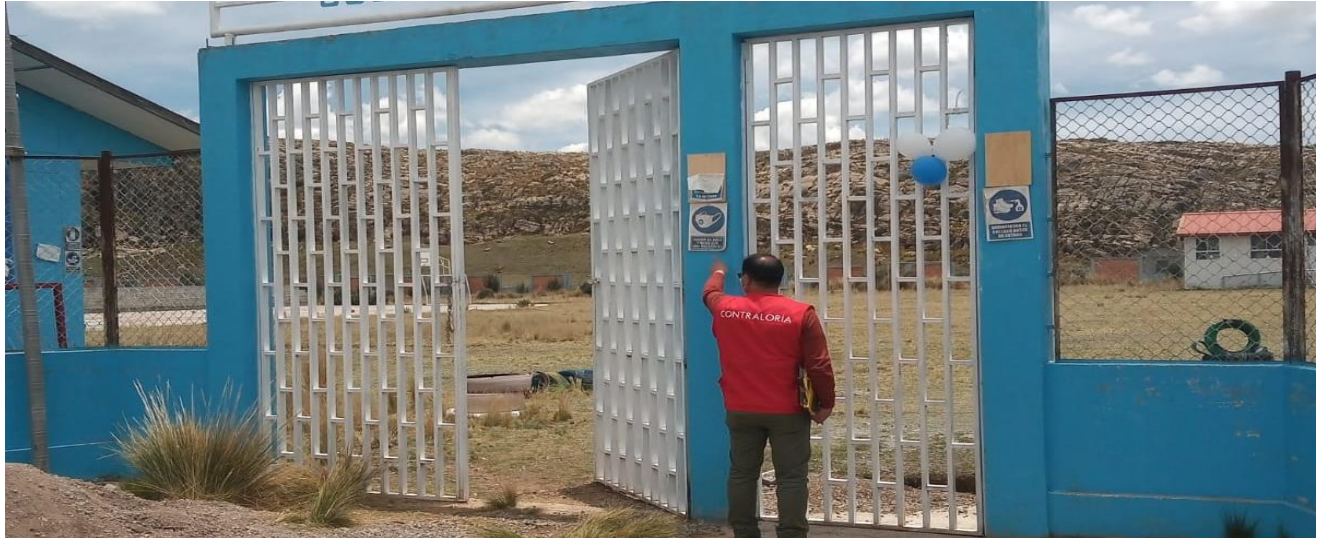
Carteles de señalización en la entrada del aula de la I.E. n.° 34106, situado en el Jr. Ayacucho s/n, en el Centro poblado de Cochamarca, distrito de Vicco, provincia y departamento de Pasco.

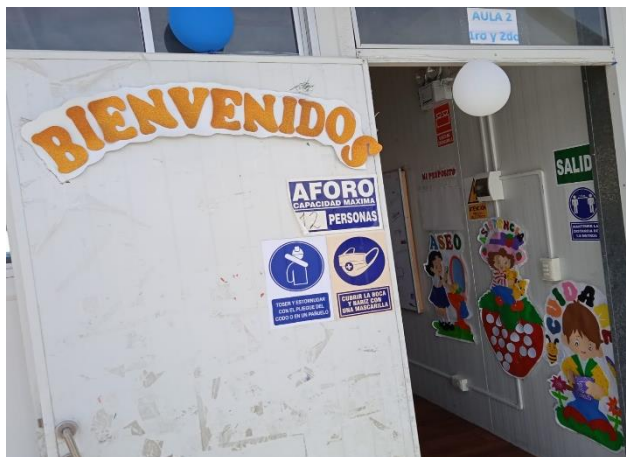
Paneles informativos ubicados dentro del aula de la I.E. n.° 34106

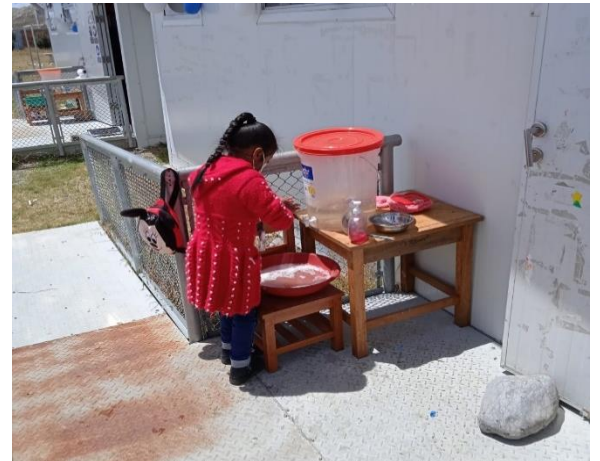
Estaciones de lavado de manos ubicadas en las aulas de la IE n.° 34106

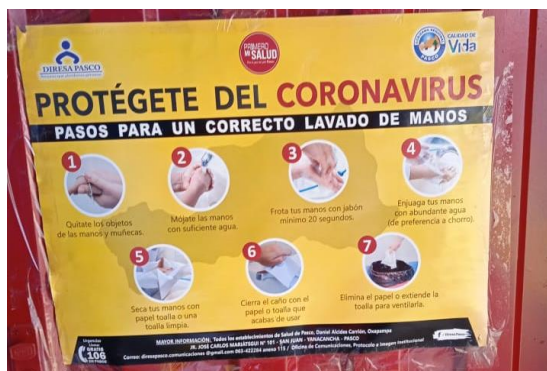
Señalización respecto al lavado de manos en la IE. N.° 34106

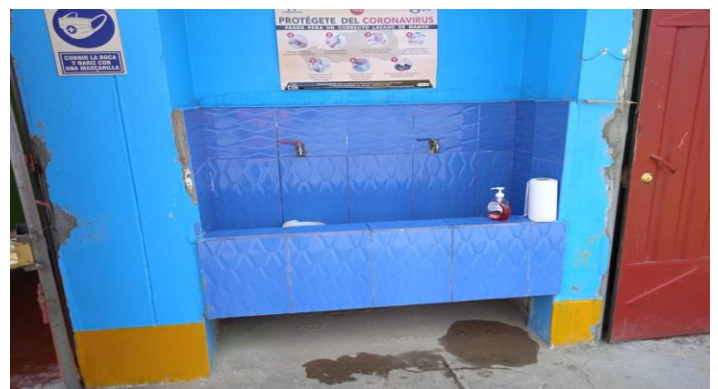
Centro de lavado y desinfección de manos ubicado en el patio de la I.E. n.° 34106
