INFORME DE VISITA DE CONTROL
Nº 20153-2021-CG/PC-SVC

**“OPERACIÓN Y MANTENIMIENTO DE LAS CÁMARAS DE
VIDEOVIGILANCIA EN LA MUNICIPALIDAD DISTRITAL DE
POMALCA, PROVINCIA DE CHICLAYO, DEPARTAMENTO
DE LAMBAYEQUE”**

PERÍODO DE EVALUACIÓN:
DEL 15 DE OCTUBRE AL 25 DE OCTUBRE DE 2021

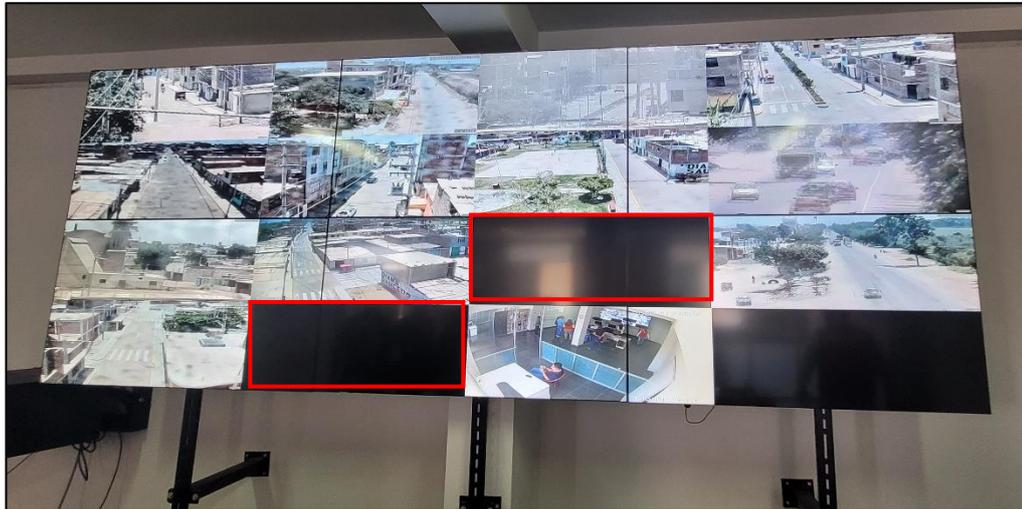
Imagen n.º 3
Monitores que presentan la imagen de las cámaras de videovigilancia en negro (sin señal).

De las imágenes precedentes se puede advertir que existen dos (2) cámaras de videovigilancia que no se encuentran en funcionamiento, además tal como indican los representantes de la entidad, las cámaras se encuentran en mantenimiento por problemas ocasionados por la caída de tensión que se sufre en el distrito, conforme se registra en el Acta de Inspección n.° SVC-231.

Es de señalar que, las cámaras de videovigilancia se encuentran ubicadas en vías y espacios públicos y que al no estar en funcionamiento afectarían el monitoreo permanente y la seguridad ciudadana de los pobladores en el ámbito de la jurisdicción de la entidad.

1. Hacer de conocimiento al Titular de la Municipalidad Distrital de Pomalca el presente Informe de Visita de Control, el cual contiene las situaciones adversas identificadas como resultado del servicio de Visita de Control a la “Operación y mantenimiento de las cámaras de videovigilancia en la Municipalidad Distrital de Pomalca, Provincia de Chiclayo, Departamento de Lambayeque” con la finalidad que se adopten las acciones preventivas y correctivas que correspondan, en el marco de sus competencias y obligaciones en la gestión institucional, con el objeto de asegurar la continuidad del proceso, el resultado o el logro de los objetivos institucionales de un adecuado sistema integral de seguridad ciudadana en el ámbito jurisdiccional de la entidad.

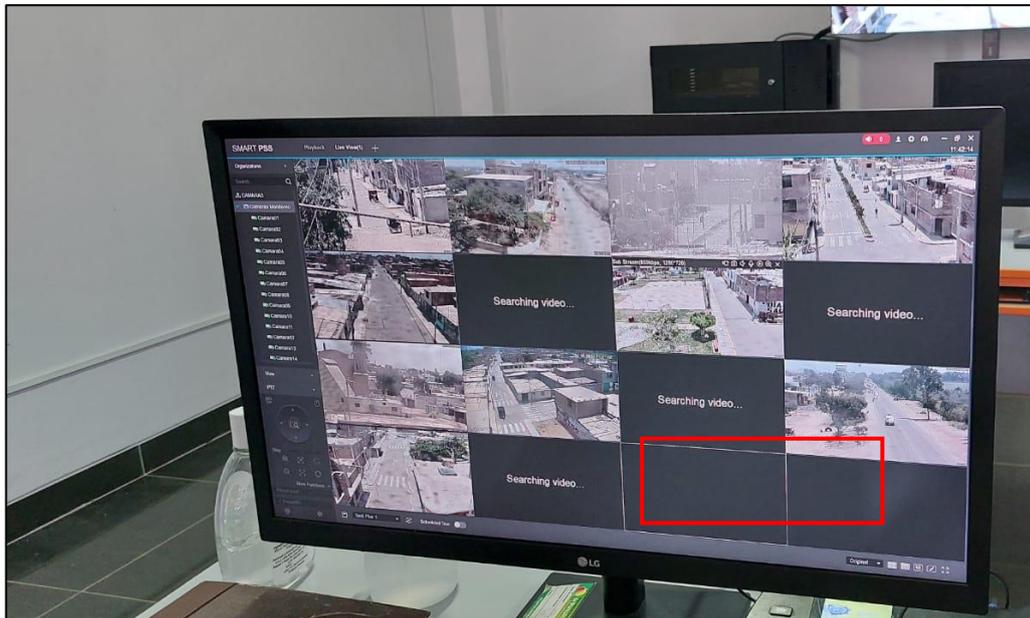
1.2.	¿Cuántas cámaras de video vigilancia se encuentran en funcionamiento?	12	—
1.3.	¿Cuántas cámaras de video vigilancia se encuentran sin funcionamiento?	2	EN MANTENIMIENTO POR CAIDA DE TENSIONES HACE 2 MESES

Imagen n.º 4
Monitores que presentan la imagen de las cámaras de videovigilancia en negro (sin señal).
