INFORME DE VISITA DE CONTROL
Nº 20150-2021-CG/PC-SVC

VISITA DE CONTROL
MUNICIPALIDAD PROVINCIAL DE CHICLAYO
CHICLAYO, CHICLAYO, LAMBAYEQUE

**“OPERACIÓN Y MANTENIMIENTO DE LAS CÁMARAS DE
VIDEOVIGILANCIA EN LA MUNICIPALIDAD PROVINCIAL DE
CHICLAYO, PROVINCIA DE CHICLAYO, DEPARTAMENTO
DE LAMBAYEQUE”**

PERÍODO DE EVALUACIÓN:
DEL 15 DE OCTUBRE AL 25 DE OCTUBRE DE 2021

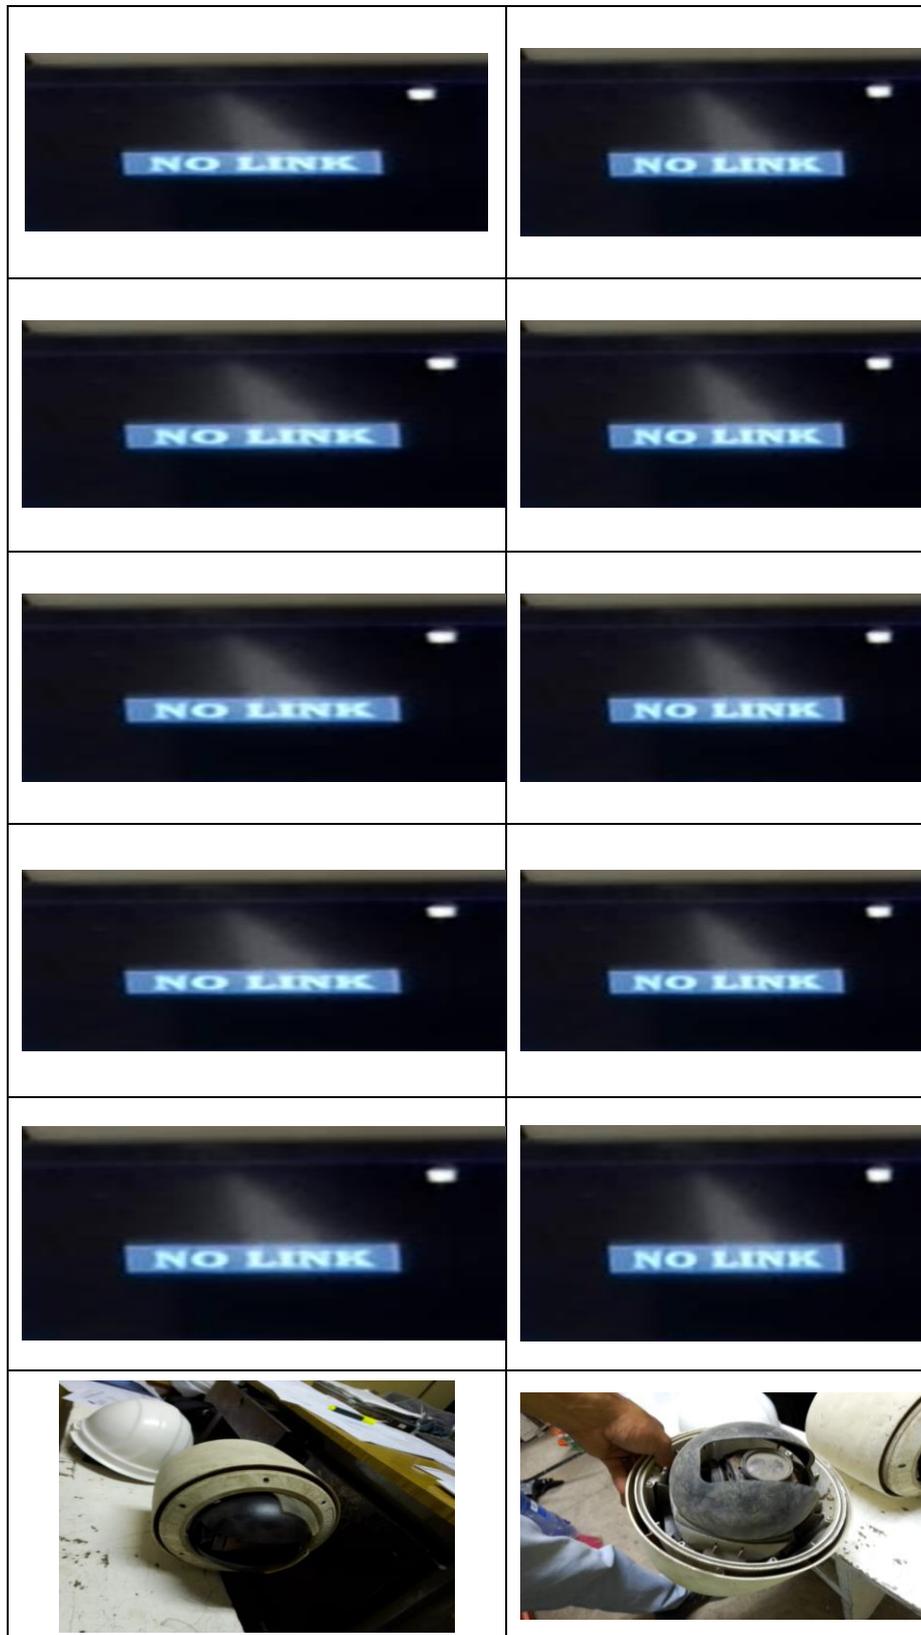
Imagen n.º 5
Monitores que presentan la imagen de las cámaras de videovigilancia sin señal.

De las imágenes precedentes se puede advertir que existen doce (12) cámaras de videovigilancia que no se encuentran en funcionamiento, según el Acta de Inspección n.º SVC-229.

Es de señalar que, las cámaras de videovigilancia se encuentran ubicadas en vías y espacios públicos y que al no estar en funcionamiento afectarían el monitoreo permanente y la seguridad ciudadana de los pobladores en el ámbito de la jurisdicción de la entidad.

1. Hacer de conocimiento al Titular de la Municipalidad Provincial de Chiclayo el presente Informe de Visita de Control, el cual contiene una (1) situación adversa identificada como resultado del servicio de Visita de Control a la “Operación y mantenimiento de las cámaras de videovigilancia en la Municipalidad Provincial de Chiclayo, Provincia de Chiclayo, Departamento de Lambayeque” con la finalidad que se adopten las acciones preventivas y correctivas que correspondan, en el marco de sus competencias y obligaciones en la gestión institucional, con el objeto de asegurar la continuidad del proceso, el resultado o el logro de los objetivos institucionales de un adecuado sistema integral de seguridad ciudadana en el ámbito jurisdiccional de la entidad.
