**INFORME DE CONTROL ESPECÍFICO N° 025-2022-2-  
3948-SCE**

**SERVICIO DE CONTROL ESPECIFICO A HECHOS CON  
PRESUNTA IRREGULARIDAD A MUNICIPALIDAD  
DISTRITAL DE NUEVO CHIMBOTE**

**"EJECUCIÓN CONTRACTUAL DE LA OBRA: MEJORAMIENTO  
DEL SISTEMA DE AGUA POTABLE Y ALCANTARILLADO  
SANITARIO DE LAS URB. CASUARINAS I Y II ETAPA, LOS  
HÉROES, SANTO TOMAS, EL DORADO, BANCHERO ROSSY,  
LAS GARDENIAS, SANTA CRISTINA Y SAN  
RAFAEL-DISTRITO DE NUEVO CHIMBOTE-SANTA-ÁNCASH "**

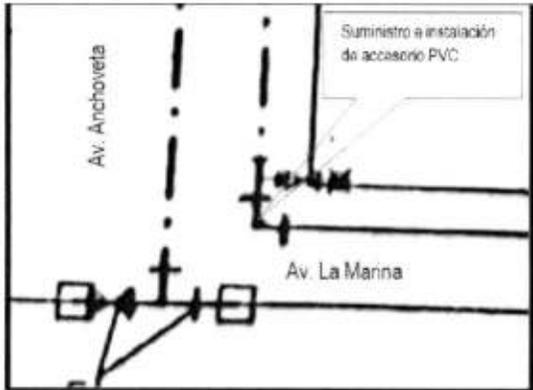
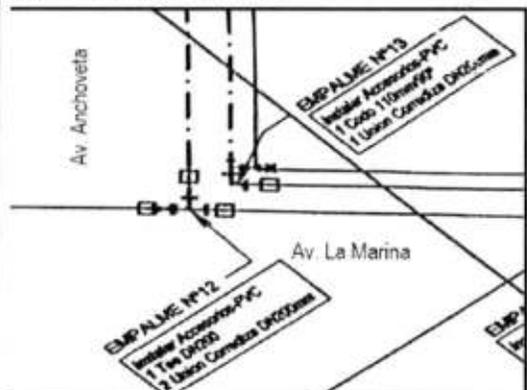
IMAGEN N° 1	IMAGEN N° 2
<b>Expediente técnico de obra</b>	<b>Adicional de obra n.° 1</b>
01.04.04.01 <b>Suministro e instalación de codo 110mm/90° PVC ISO 1452</b>	03.01 Empalme de tubería PVC ISO 1452, clase 7.5, DN 110mm a tubería existente DN 110mm <b>mediante Inst. de codo 110/90°mm</b>
Plano: Sistema de agua potable planta-Esquemático de redes. Lámina: AP/ER-01, n.° 19 Sector 8-1-1: Urb. Casuarinas I y II Etapa, Intersección entre la Av. La Marina y Av. Anchoqueta	Plano: Sistema de agua potable ubicación de Empalmes a red existente. Lámina: AP/UE, n.° 03 Sector 8-1-1: Urb. Casuarinas I y II Etapa, Intersección entre la Av. La Marina y Av. Anchoqueta

Fuente: Expediente técnico de adicional de obra n.° 1, aprobado mediante Resolución Gerencial municipal n.° 054-2020-GM- MDNCH de 11 de febrero de 2020 y expediente técnico contractual aprobado mediante Resolución Gerencial Municipal n.° 669- 2018- MDNCH de 16 de octubre de 2018.

En tal sentido, existiendo un saldo de 2 codos, según la valorización final de obra, se evidencia que el codo solicitado en la prestación adicional n.° 1, estuvo considerado en el presupuesto de obra principal, por lo tanto, su ejecución debió realizarse con el saldo existente a un costo de S/93,01 y no de S/1 091,37; lo que ha ocasionado un incremento de costo para la partida 03.01, según lo siguiente:
