UNIVERSIDAD NACIONAL DE PIURA
INFORME DE HITO DE CONTROL
N° 001-2022-OCI/0203-SCC

**“CONTRATACIÓN PÚBLICA ESPECIAL PARA LA
REHABILITACIÓN DE INFRAESTRUCTURA Y REPOSICIÓN
DE EQUIPOS Y MOBILIARIO DE LOS PABELLONES
ALFREDO SULLÓN, CIENCIAS DE LA SALUD, DERECHO,
FACULTAD DE INDUSTRIAL, ARTE Y CULTURA, SERVICIOS
HIGIÉNICOS DE LA UNIVERSIDAD NACIONAL DE PIURA,
DISTRITO DE CASTILLA, PROVINCIA DE PIURA - PIURA”**

**HITO DE CONTROL N° 04: SUSPENSIÓN DE PLAZO N° 3 Y
ADICIONAL DE OBRA N° 2**

PIURA, 12 DE JULIO DE 2022

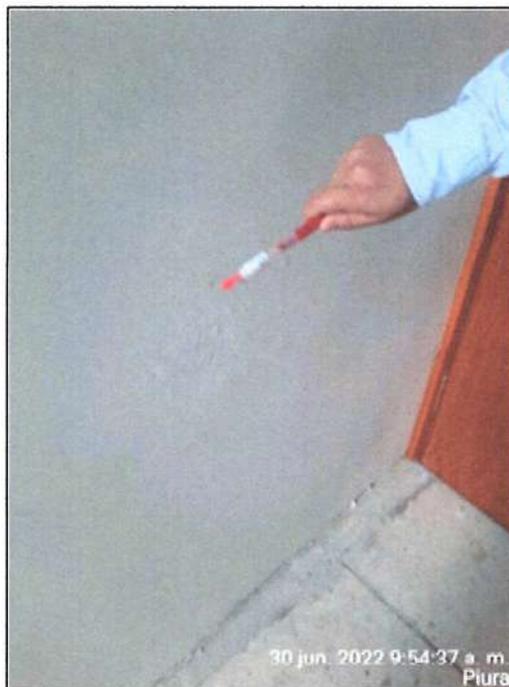
Fotografía n.º 1

Del recorrido efectuado a los ambientes de las facultades de Ciencias de Salud, Derecho e Industrial, se evidencia que hay deficiencias en la partida de pintura, dado que se observa el desprendimiento de la misma en paredes y techo, así como presencia de humedad, tal como se muestra en las siguientes tomas fotográficas:

Se aprecia el descascamiento de la pintura en la pared de los servicios higiénicos de la Facultad de Ingeniería Industrial.

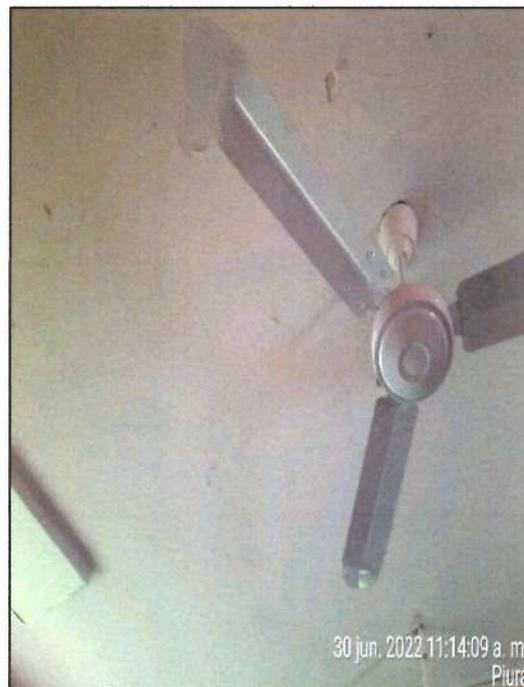
Fotografía n.º 2

Se advierte el descascamiento de la pintura en el cielo raso de una de los ambientes de la Facultad de Derecho.

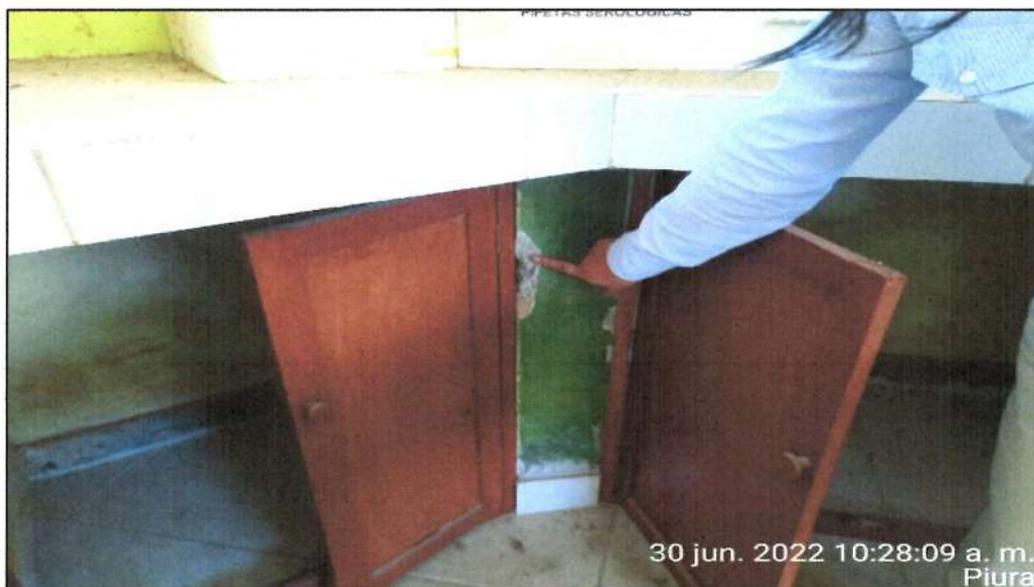
Fotografía n.º 3

Se aprecia que falta culminar los trabajos de pintura en el laboratorio de la facultad de Ciencias de Salud.

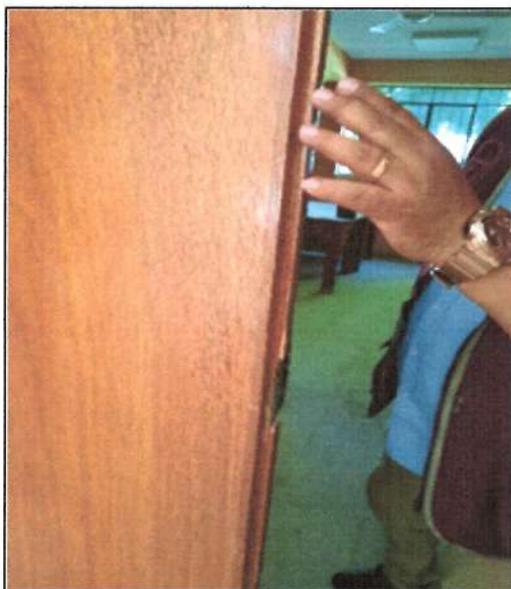
Fotografía n.º 4

De igual forma se observa que las puertas instaladas en el ambiente de la facultad de ciencias de salud, derecho, instituto de Arte y Cultura e Ingeniería Industrial tanto en el primer como en el segundo piso se encuentran descuadradas, además de presentar irregularidades en sus aristas, tal como se puede advertir en las siguientes tomas fotográficas:

Se advierte que las aristas de las puertas de ambientes de la facultad de Derecho, presentan irregularidades.

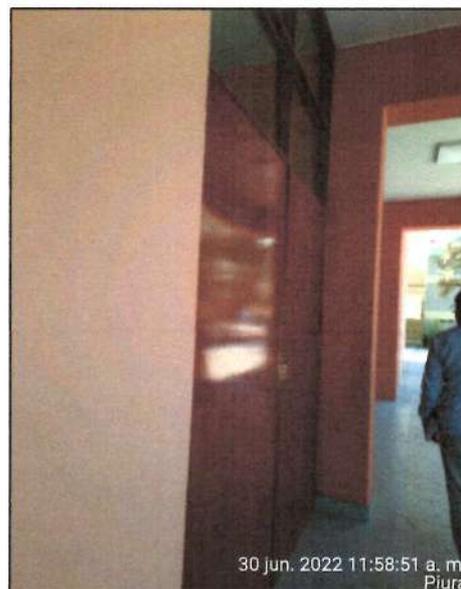
Fotografía n.º 5

Se advierte que algunas de las puertas instaladas en las aulas de las facultades consideradas en el proyecto de la obra, se encuentran descuadradas.

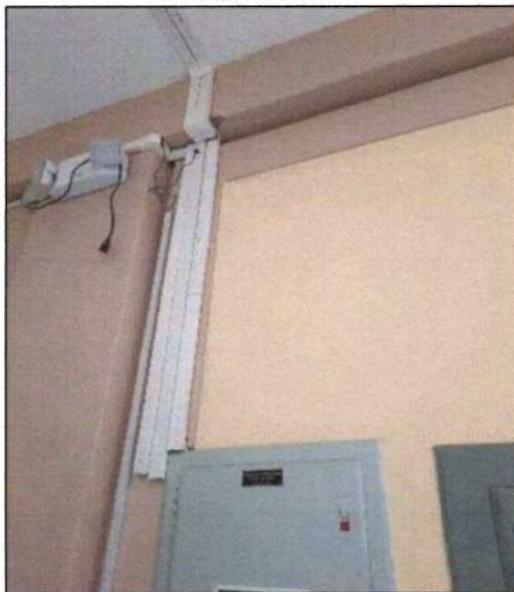
Fotografía n.º 6

Durante la visita se advierte también que algunos ambientes del edificio de Arte y Cultura, aún no se culmina con el pintado de los muros interiores, falta colocar algunas tapas de registro en algunos servicios higiénicos, los ventiladores instalados en la facultad de derecho no funcionan y al momento de la visita se venían realizando trabajos de instalaciones eléctricas en cuanto a luminarias, ventiladores y de aire acondicionado, tal como se muestra en las siguientes tomas fotográficas:

Se advierte que falta culminar con las conexiones eléctricas de aire acondicionado y luminarias.

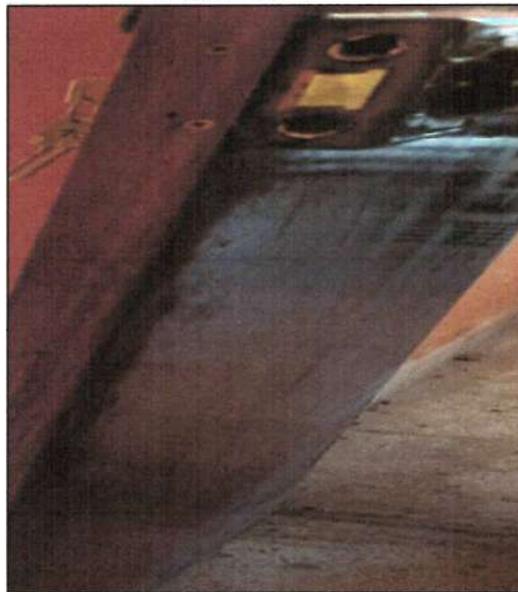
Fotografía n.º 7

Se advierte que falta culminar con pintura en muro de un ambiente del Instituto de Arte y Cultura.
