**INFORME DE HITO DE CONTROL**  
**N° 004-2022-OCI/5336-SCC**

**EJECUCIÓN DEL SALDO DE OBRA:**  
**“CONSTRUCCIÓN Y EQUIPAMIENTO DEL HOSPITAL**  
**SANTA MARÍA NIVEL II-1 DE LA PROVINCIA DE CUTERVO,**  
**DEPARTAMENTO DE CAJAMARCA”**

**HITO DE CONTROL N° 5**  
**VALORIZACIÓN DE OBRA N.° 6**

**PERÍODO DE EVALUACIÓN:**  
**DEL 1 AL 7 DE MARZO DE 2022**

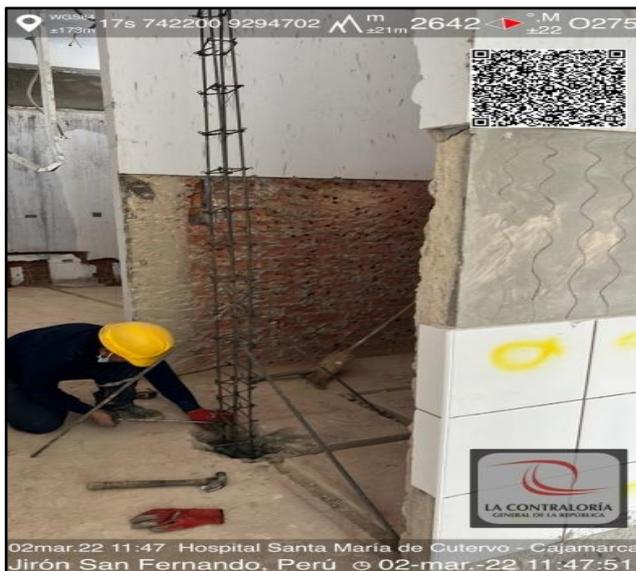
Fotografía n.º 1

Como se puede evidenciar, el Contratista tenía la obligación de culminar los trabajos incluidos en el Adicional de Obra n.º 4 el 18 de febrero de 2022; sin embargo, durante la visita de inspección realizada a la Obra los días 2 y 3 de marzo de 2022<sup>3</sup> (11 días después del plazo establecido para su ejecución), se evidenció que, las partidas descritas precedentemente, aún permanecían en ejecución, tal como se evidencia en las capturas fotográficas obtenidas durante la inspección física realizada a la obra:

Continuidad de trabajos de acero y columnetas

De lo antes referido, se puede inferir que, el Contratista, por la no ejecución de las partidas de **“COLUMNETAS, “PERFORACIÓN PARA ANCLAJE” Y “VIGAS DE AMARRE**, en la valorización adicional n.º 4 correspondiente al mes de febrero de 2022, no valorizará al 100% dichas partidas, hecho que repercutiría considerablemente en el avance de la Obra, lo cual podría traer como consecuencia un atraso en la ejecución de la obra, que a su vez repercutirá en el plazo de ejecución de la misma, y en el no cumplimiento oportuno con los objetivos que se pretende alcanzar con el proyecto, debido que el Contratista está obligado a cumplir los avances parciales establecidos en el calendario de avance de obra vigente.

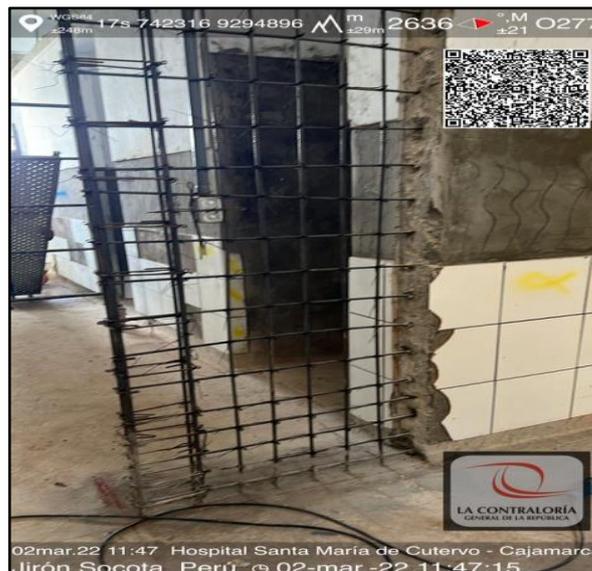
Fotografía n.º 2

Instalación de Columnetas
