## **INFORME DE HITO DE CONTROL**

**N° 144-2022-CG/GRAN-SCC**

**“MEJORAMIENTO DE LOS SERVICIOS DE  
TRANSITABILIDAD EN LA URB. CASUARINAS II ETAPA  
DEL DISTRITO DE NUEVO CHIMBOTE - PROVINCIA DE  
SANTA - DEPARTAMENTO DE ÁNCASH”**

**HITO DE CONTROL N° 1 – EXPEDIENTE TÉCNICO**

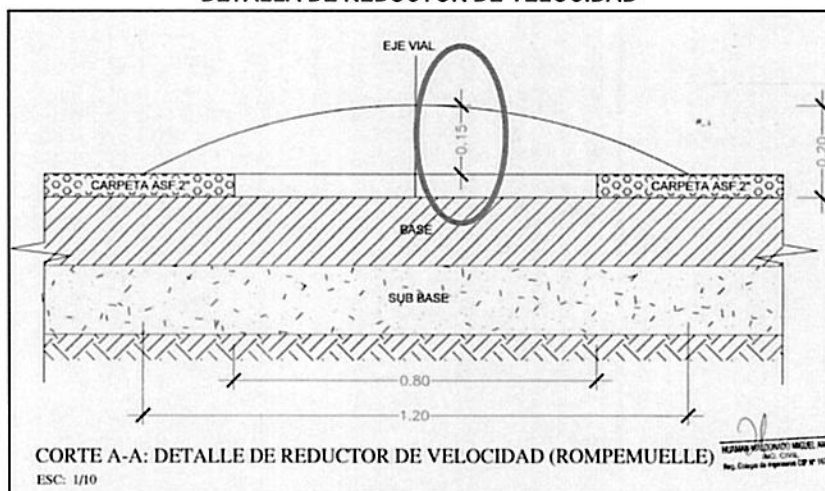
**IMAGEN N° 1**  
**DETALLA DE REDUCTOR DE VELOCIDAD**

De la revisión efectuada al expediente técnico aprobado por la Entidad se ha identificado que se ha proyectado la ejecución de 21 unidades de reductores de velocidad (rompemuelles), con una altura de 15 cm, los mismos que se construirán con una capa de mezcla asfáltica en caliente, de acuerdo a lo indicado en las especificaciones técnicas y planos del referido estudio, según se muestra a continuación:

Fuente: Plano Reductores de velocidad, lámina RV-01 n.° 03 del expediente técnico aprobado con Resolución de Gerencia Regional n.° 0243-2021-GRA/GRI de 29 de octubre de 2021

Al respecto, es importante precisar que el numeral 7.3.2.1 “Resalto de sección circular”, de la Directiva n.° 01-2011-MTC/14<sup>4</sup>, señala que la máxima elevación recomendada para los tipos de resalto de sección circular y trapezoidal es de 10 cm y mínimo de 7 cm, precisando que las elevaciones mayores a 10 cm ocasionarían daños a los vehículos.

De lo expuesto, se advierte que al haberse proyectado la ejecución de reductores de velocidad (rompemuelles) con una elevación de 15 cm (mayor a lo requerido por la normativa técnica aplicable) se posibilita el incremento del presupuesto de la obra; así como afectación de los vehículos; situación que inobserva además lo previsto en los numerales 29.1 y 29.8 del Reglamento de la Ley n.° 30225, Ley de Contrataciones del Estado, vinculados con el aseguramiento de la calidad técnica de los requerimientos a través de los términos de referencia; especificaciones técnicas y expediente técnico, con la finalidad de reducir la necesidad de modificaciones por errores o deficiencias.

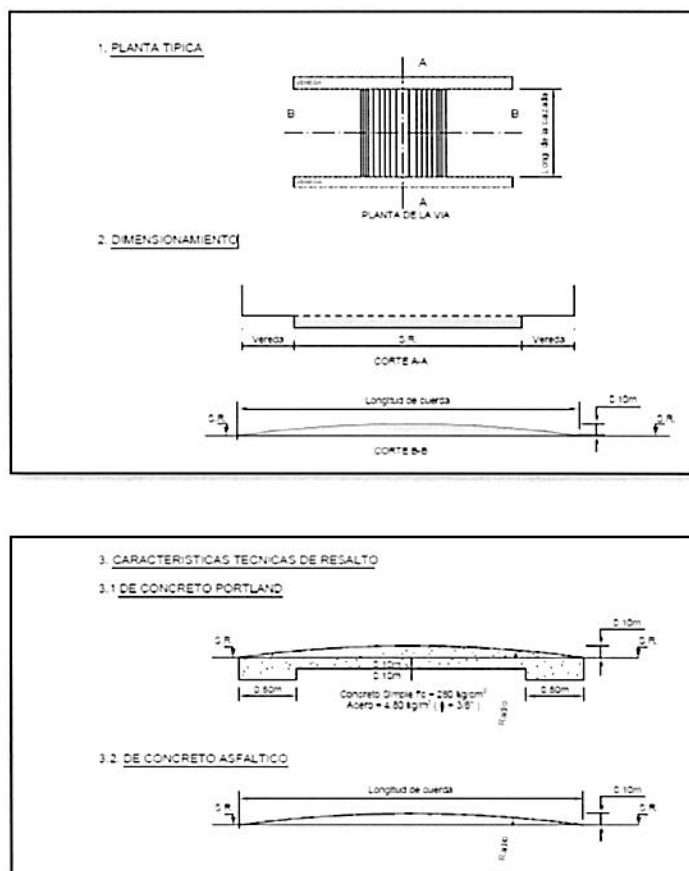
Figura N° 01 - Resalto de Sección Circular

La máxima elevación recomendada para los tipos de resalto de sección circular y trapezoidal es de 10 cm y mínimo de 7 cm. Las elevaciones mayores a 10 cm ocasionarían daños a los vehículos (...)

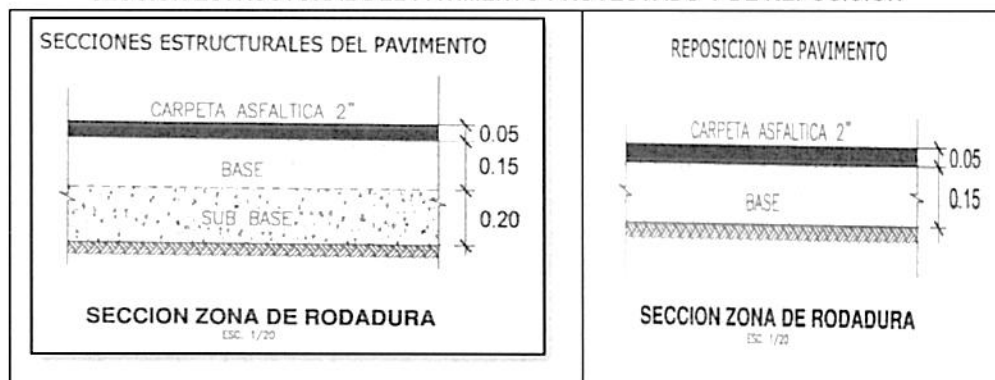
**IMAGEN N° 4**  
**SECCIÓN ESTRUCTURAL DEL PAVIMENTO PROYECTADO Y DE REPOSICIÓN**

Sobre el particular, en el capítulo 11 "Planos" del referido expediente técnico - "Plano General, lamina n.° PG-01", se estableció la sección estructural del pavimento con una carpeta asfáltica de 2" (5 cm), base de 15 cm y sub base de 20 cm para secciones estructurales con pavimento y carpeta asfáltica 2" (5 cm) y base de 15 cm para reposición de pavimento, tal como se detalla a continuación:

Fuente: Capítulo 11, planos del expediente técnico aprobado mediante Resolución de Gerencia Regional n.° 0243-2021-GRA/GRI de 29 de octubre de 2021

Ahora bien, en la leyenda del mismo plano se establece las zonas donde se proyectará y efectuará la reposición de pavimentos; habiéndose considerado vías que actualmente se encuentran pavimentadas como son: i) Calle 9 ii) Av. Los Álamos y iii) Av. Las palmeras, las cuales presenta los siguientes metrados de acuerdo al expediente técnico:
