**INFORME DE CONTROL CONCURRENTE**  
**N° 3833-2022-CG/GRAN-SCC**

**LIQUIDACIÓN DEL CONTRATO DE EJECUCIÓN DE LA  
OBRA: “REHABILITACIÓN DE CAMINO VECINAL – 10 KM  
EN C.V. CABANA – BOLOGNESI – CHOLOQUE, DISTRITO  
DE CABANA, PROVINCIA PALLASCA, DEPARTAMENTO DE  
ANCASH”**

**PERÍODO DE EVALUACIÓN:  
DEL 10 AL 16 DE JUNIO DE 2022**

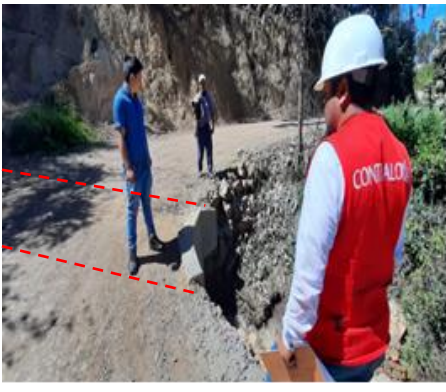
| <b>IMAGEN N° 1</b><br><b>Alcantarilla KM 1+553</b> | <b>IMAGEN N° 2</b><br><b>Alcantarilla KM 5+722</b> |

En el lugar donde se ejecutó la rehabilitación del camino vecinal, se pudo constatar la presencia de baches, ahuellamientos, colmatación y saturación de agua en el relleno de la sección transversal donde fue construido las alcantarillas y que constituye la capa de rodadura, tal como se puede apreciar a continuación:

| <b>IMAGEN N° 1</b><br><b>Alcantarilla KM 1+553</b> | <b>IMAGEN N° 2</b><br><b>Alcantarilla KM 5+722</b> |
|---|---|
| <b>Observación:</b> Se puede apreciar que la alcantarilla del km 1+553 y de km 5+722, presentan baches y ahuellamientos en la capa de relleno (capa de rodadura) en sección transversal de dicha obra de arte. | |

Al respecto, en el expediente técnico aprobado ha establecido el reemplazo y construcción de seis (06) alcantarillas, proponiendo un diseño geométrico y estructural de los mismos. Sin embargo, como ya se ha evidenciado se encuentra en mal estado.

Por consiguiente, se puede apreciar que las alcantarillas ejecutadas como parte de la justificación de la intervención de obras de arte, establecidos en el expediente técnico no estarías cumpliendo con la meta de dar operatividad y funcionamiento a toda la vía en razón de que dichos elementos presentan baches, ahuellamientos, colmatación y saturación de agua en las ubicaciones en que fueron ejecutados, afectando el tránsito vehicular.

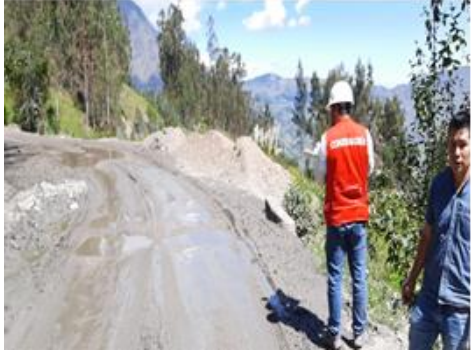
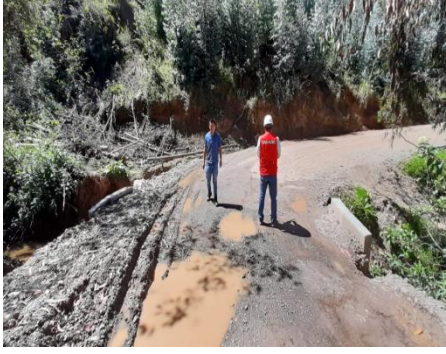
| <b>IMAGEN N.º 4:</b><br><b>Alcantarilla 0+850</b> | <b>IMAGEN N.º 5:</b><br><b>Alcantarilla 4+840</b> |
|---|---|
| <b>Observación:</b> Se puede apreciar que la alcantarilla del km 0+850 y de km 4+840, presentan colmatación y saturación de agua en la capa de relleno (capa de rodadura) en sección transversal de dicha obra de arte. | |
