**INFORME DE HITO DE CONTROL**  
**N° 053-2023-OCI/0214-SCC**

**ACTIVIDADES DE MANTENIMIENTO DE**  
**INFRAESTRUCTURA EDUCATIVA DE LA UNIVERSIDAD**  
**NACIONAL JORGE BASADRE GROHMANN, DESTINADAS A**  
**LA PREVENCIÓN DE DAÑOS ANTE FUTURAS LLUVIAS**  
**GENERADAS POR EL FENÓMENO DEL NIÑO, EN EL**  
**MARCO DE LA GESTIÓN DE RIESGO DE DESASTRES**

**HITO DE CONTROL N° 1 – PROGRAMACIÓN DE LAS**  
**ACTIVIDADES DE MANTENIMIENTO ANTE FUTURAS**  
**LLUVIAS Y/O DESASTRES NATURALES**

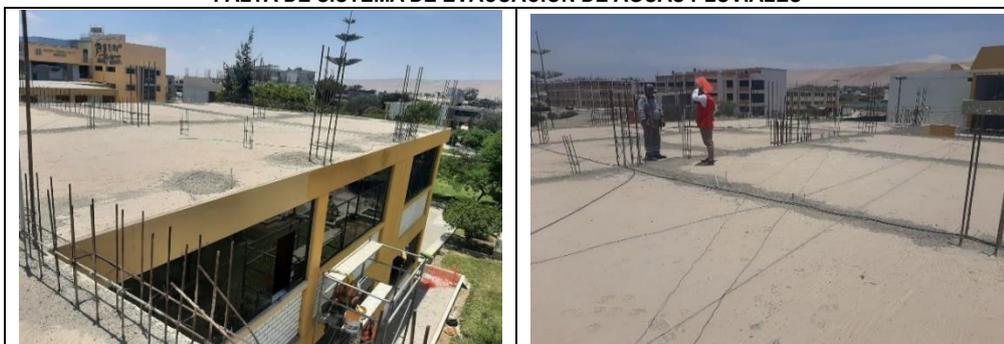
**IMAGEN N° 2**  
**FALTA DE SISTEMA DE EVACUACIÓN DE AGUAS PLUVIALES**

Se visualiza la falta de un sistema de drenaje dando lugar al escurrimiento de las aguas pluviales por los muros provocando el desgaste de los mismos

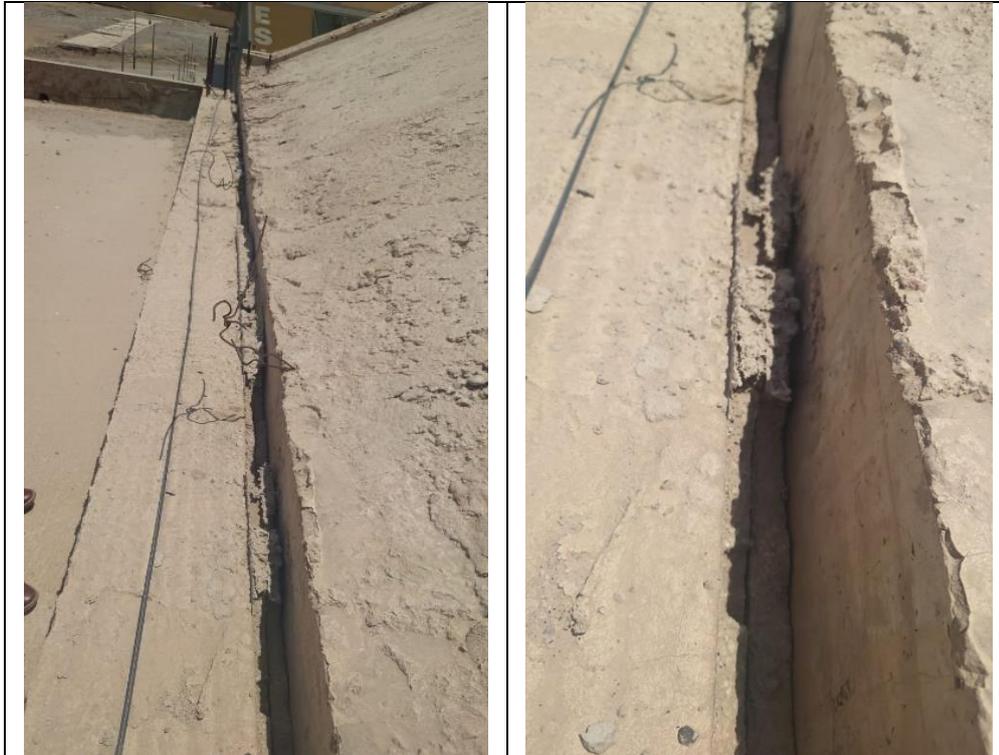
**IMAGEN N° 3**  
**FALTA DE IMPERMEABILIZACIÓN DE JUNTAS**

Se visualiza la falta de sellado e impermeabilización de juntas de dilatación sísmica en techo de la E.A. de obstetricia, siendo susceptible a filtración de agua pluvial en pasadillos y aulas.

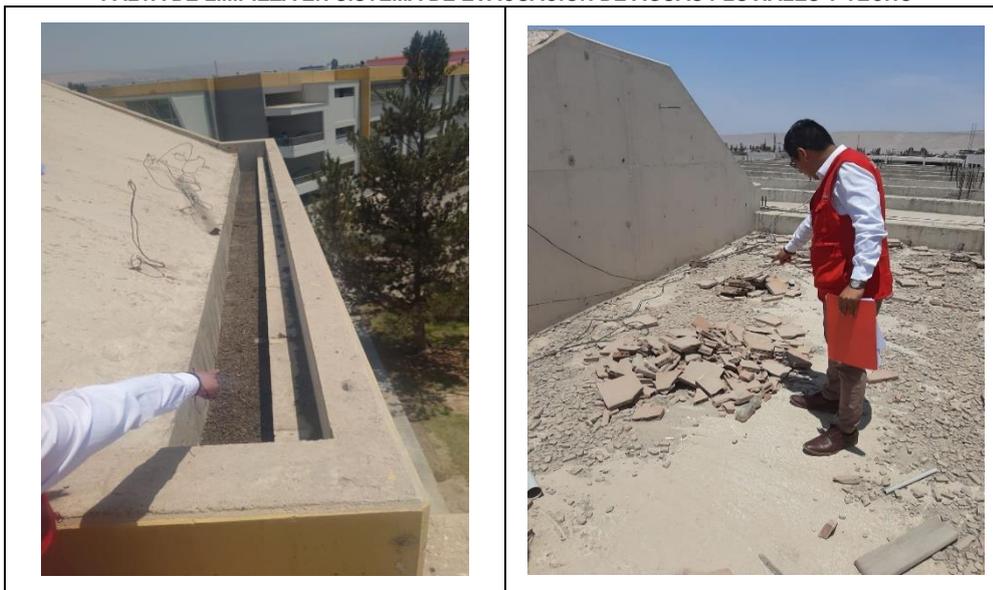
**IMAGEN N° 4**  
**FALTA DE LIMPIEZA EN SISTEMA DE EVACUACIÓN DE AGUAS PLUVIALES Y TECHO**

Se evidencia la carencia de mantenimiento y limpieza en las canaletas de concreto ubicadas en el techo de la E.A. de Obstetricia. Además, así mismo la presencia de escombros en techo

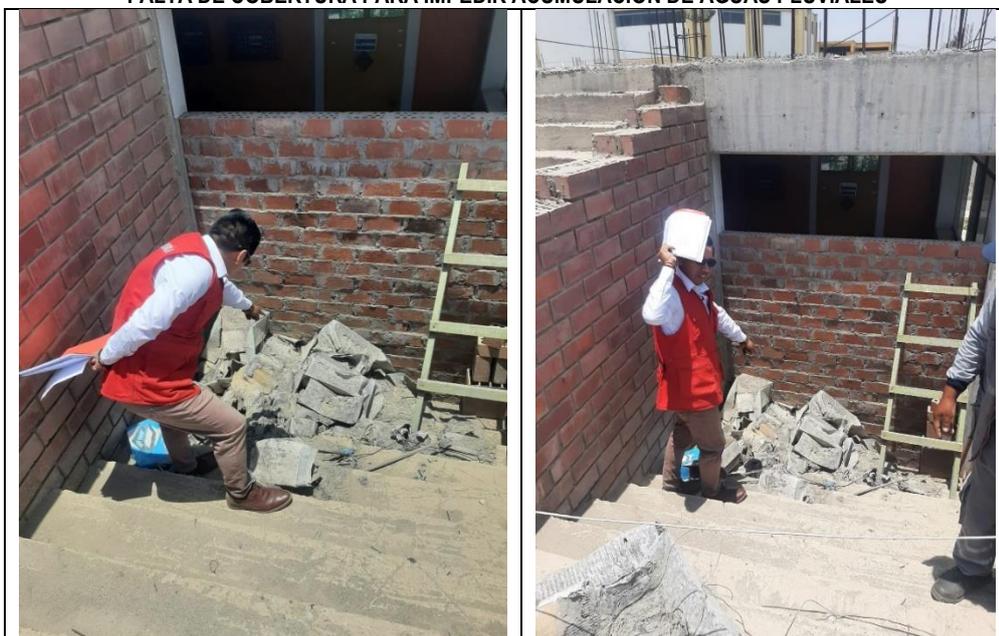
**IMAGEN N° 5**  
**FALTA DE COBERTURA PARA IMPEDIR ACUMULACIÓN DE AGUAS PLUVIALES**

Se observa la presencia de escombros y falta de un punto de evacuación de aguas pluviales lo que produce una area de encharcamiento
