**INFORME DE VISITA DE CONTROL
Nº 085-2023-OCI/0344-SVC**

**VISITA DE CONTROL
MUNICIPALIDAD DISTRITAL DE MORO
SANTA, ANCASH**

**“PRESTACIÓN DEL SERVICIO DE SANEAMIENTO EN EL
DISTRITO DE MORO”**

**PERÍODO DE EVALUACIÓN:
DEL 3 AL 9 DE NOVIEMBRE 2023**

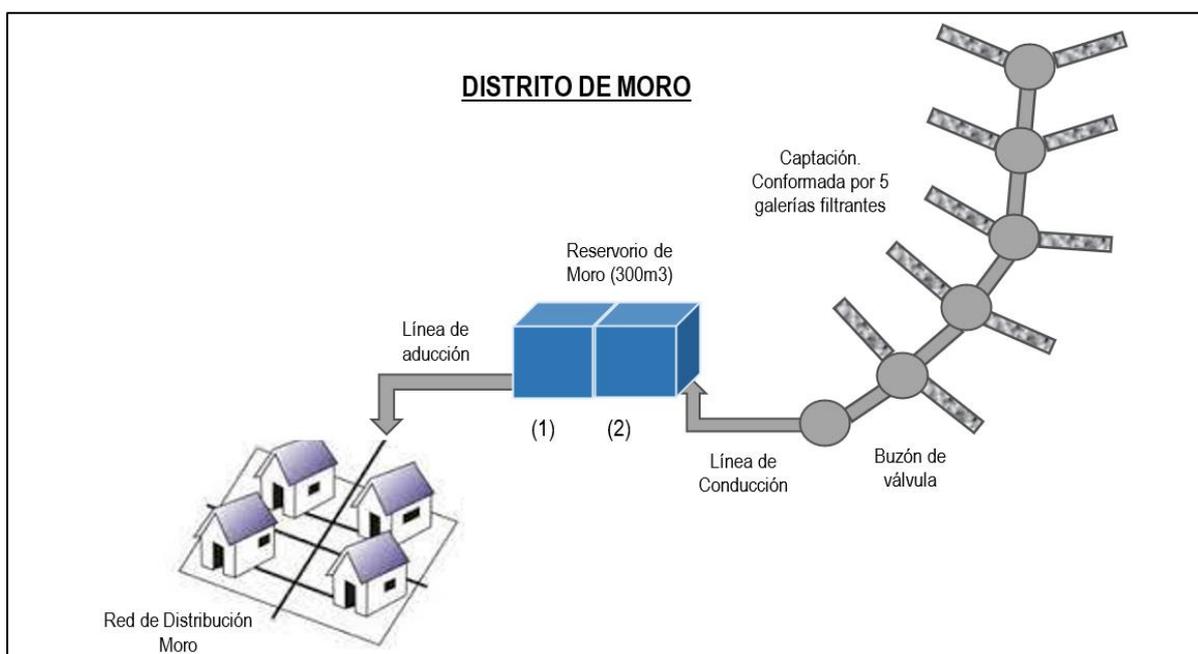
IMAGEN N° 1
SISTEMA DE ABASTECIMIENTO DE AGUA POTABLE DEL DISTRITO DE MORO

En referencia a los componentes del sistema de abastecimiento de agua potable, de acuerdo a lo indicado por el prestador, está conformado por una (1) captación de agua subterránea, denominada “ShocosPuquio”, se compone de cinco (5) buzones interconectados que captan el flujo por medio de galerías filtrantes las cuales se encargan de recolectar agua en una cámara central, para luego ser transportado mediante una línea de conducción hasta los dos (2) reservorios apoyados, los cuales se encuentran operativos; posteriormente, el flujo es conducido a través de la línea de aducción que llega hacia las redes de distribución del distrito de Moro.

En las siguientes imágenes se observa la representación del funcionamiento del servicio de agua potable en el distrito de Moro.

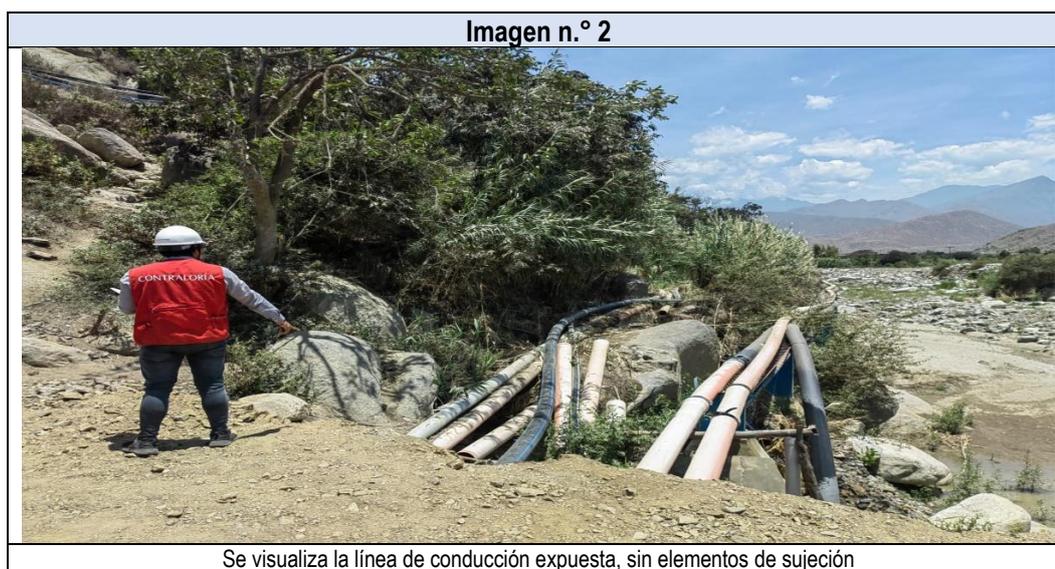
Durante la inspección realizada por la comisión de control, se ha verificado que la línea de conducción se encuentra a la intemperie en gran parte de su longitud sobre el terreno natural y otra pasa por el talud del cerro, sin anclajes, ni soportes o pases aéreos, quedando la tubería propensa a sufrir problemas de hermeticidad, roturas, porosidades, etc. tal como se visualiza a continuación:

En las imágenes anteriores, se aprecia que la tubería realiza un cruce por un camino de acceso; sin embargo, no cuenta con una obra de protección, lo cual, ante un deslizamiento del camino, posiblemente, genere una rotura de tubería.

Asimismo, en la línea de conducción, no se visualizó válvulas de aire, lo que podría generar que se acumule aire en la parte más alta de la red, originando la disminución de la capacidad de transporte de la tubería, además de producirse ondas de presión y el golpe del agua en las tuberías y accesorios (golpe de ariete). Además, no se visualizó válvulas de purga, lo que podría generar la acumulación de sedimentos, dificultando las labores mantenimiento de la tubería, situación que contraviene lo señalado en la norma OS. 010 del Reglamento Nacional de Edificaciones.

Por lo expuesto, se evidencia, que la línea de conducción no garantiza óptimas condiciones de funcionamiento para el abastecimiento de agua potable, toda vez que, estas se encuentran expuestas, pudiendo producirse fisuras o roturas.

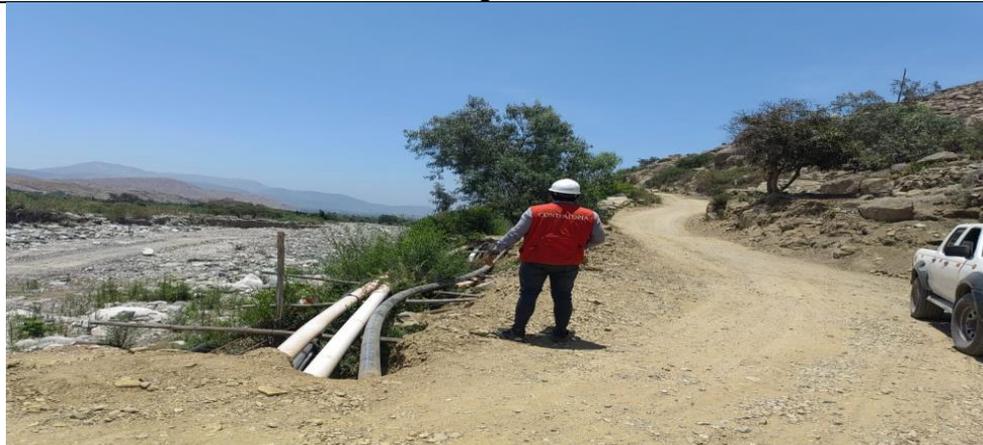
Imagen n.º 3

Se aprecia que la línea de conducción se encuentra expuesta a la intemperie

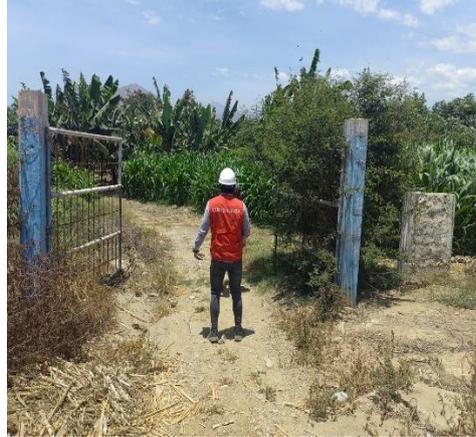
<p>Se visualiza el ingreso hacia la PTAR de Moro.</p>	<p>Se aprecia que el cerco perimétrico no cuenta con mallas que impidan el acceso de terceros.</p>
Imagen n.º 6	Imagen n.º 7

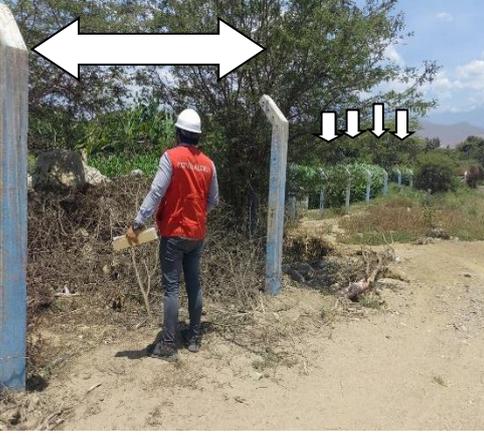
en la PTAR posibilitaría que las lagunas se colmaten en su totalidad y las aguas residuales no tengan un adecuado tratamiento, generando el riesgo de verter las aguas residuales sin que en estas hayan recibido el tratamiento necesario. Aunado a ello, se identificó que la planta de tratamiento de aguas residuales cuenta con un cerco de protección incompleto, puesto que, solo tiene columnas prefabricadas de concreto, las cuales no se conectan con ninguna malla que evite el ingreso de terceros a la zona.

“4.2.5. Toda planta de tratamiento deberá contar con cerco perimétrico y medidas de seguridad.”

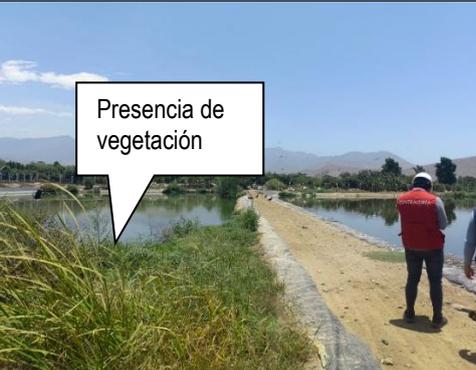
Se visualizó 2 lagunas de oxidación, ambas lagunas se encuentran parcialmente colmatadas con sedimentos y presencia de eutrofización de color negro a verde; además, no se encontró algún encargado u operador. El representante de la Municipalidad Distrital de Moro que acompañó en la visita de inspección manifiesta que la descarga de la PTAR va hacia una quebrada seca.

Ambas lagunas están recubiertas con geomembranas, tienen presencia de sedimentos consolidados, vegetación (algas, arbustos, etc.) y eutrofización, la ausencia de un mantenimiento

<p data-bbox="453 1413 639 1496">Presencia de vegetación</p>

<p data-bbox="916 1406 1209 1451">Laguna parcialmente colmatada</p>
<p>Se verifica la laguna de oxidación N°1 con presencia de vegetación y colmatación.</p>	<p>Se aprecia la laguna de oxidación N°2 con lagunas parcialmente colmatadas.</p>

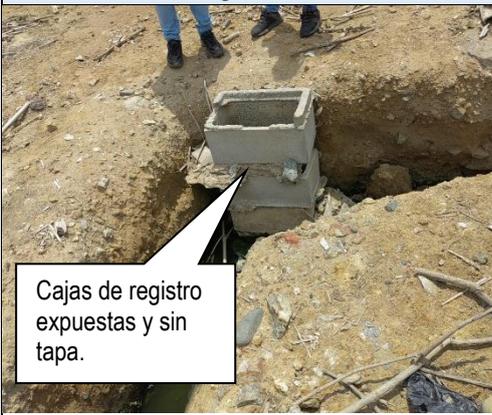
<p>Cajas de registro expuestas y sin tapa.</p>

<p>Buzón sin tapa.</p>
<p>Se visualiza cajas de registro montadas, sin tapa y expuestas.</p>	<p>Se aprecia buzones expuestos sin tapa.</p>
