**INFORME DE VISITA DE CONTROL
N° 027-2023-OCI/0385-SVC**

**“DISPOSICIÓN FINAL DE LOS RESIDUOS SÓLIDOS EN EL
BOTADERO DE JAQUIRA”**

**PERÍODO DE EVALUACIÓN:
DEL 8 AL 14 DE SEPTIEMBRE DE 2023**

CUSCO, 19 DE SEPTIEMBRE DE 2023

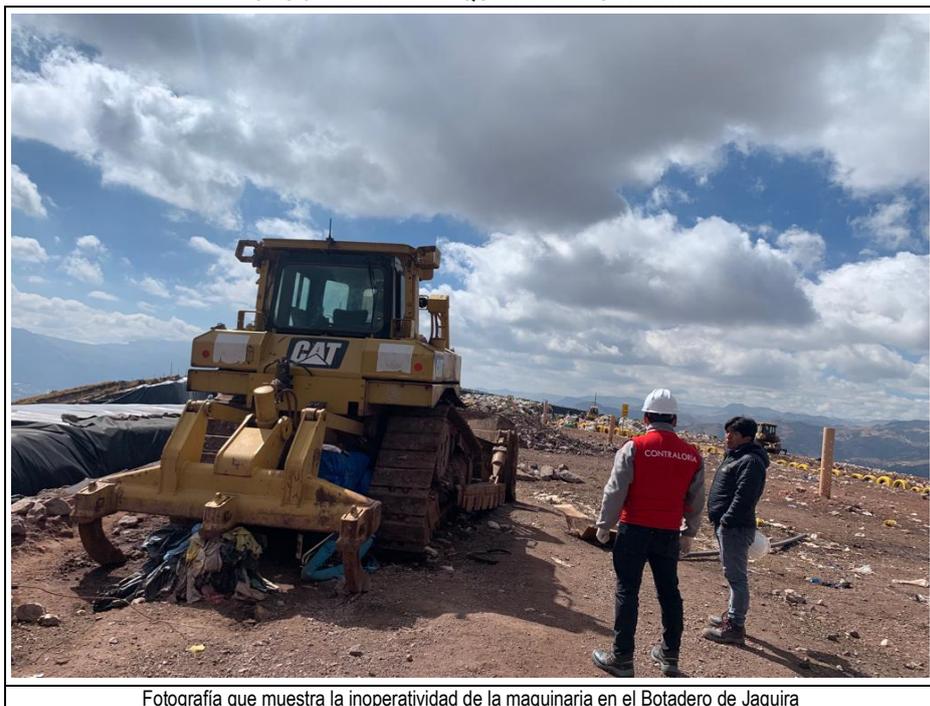
IMAGEN N° 1
FOTOGRAFÍA DE MAQUINARIA INOPERATIVA

*“(…) cuenta con la maquinaria siguiente:
- 02 tractor oruga (01 operativo y 01 en reparación)*

*(…) que desde el 26 de agosto 1 tractor oruga estaba recalentando y por disposición del subgerente de Equipo Mecánico se paralizó la maquinaria y fue trasladada para la reparación correspondiente, **es por ello que cerró el Botadero de Jaquira**. A raíz de ello se prestaron un tractor oruga de la Municipalidad Distrital de Santiago; pero esta solo podrá ser utilizada hasta mañana (9 de setiembre de 2023). Además, señala que el otro tractor oruga se encuentra malogrado desde enero del presente año por fallas mecánicas.*

En ese sentido, la Comisión de Control se apersonó a inspeccionar la operatividad de las maquinarias, observando dos (2) maquinarias, una (1) maquinaria se encontraba inoperativa, y la otra maquinaria únicamente realiza actividades de nivelación de los residuos sólidos, como se muestra en la imagen siguiente:

Fotografía que muestra la inoperatividad de la maquinaria en el Botadero de Jaquira
Fuente: Acta de Verificación de 8 de septiembre de 2023.

En las instalaciones del botadero de Jaquira se encuentra el tractor sobreoruga TO 75, el cual se encuentra paralizado y/o malogrado (inoperativo) desde el mes de enero del presente año, y frente a la necesidad de poner en operatividad esta maquinaria a partir de la última semana de agosto se iniciaron los trabajos de reparación y mantenimiento de dicha maquinaria por parte de la SUB GERENCIA DE EQUIPO MECANICO, lamentablemente el tractor sobreoruga sigue presentando desperfectos (...)

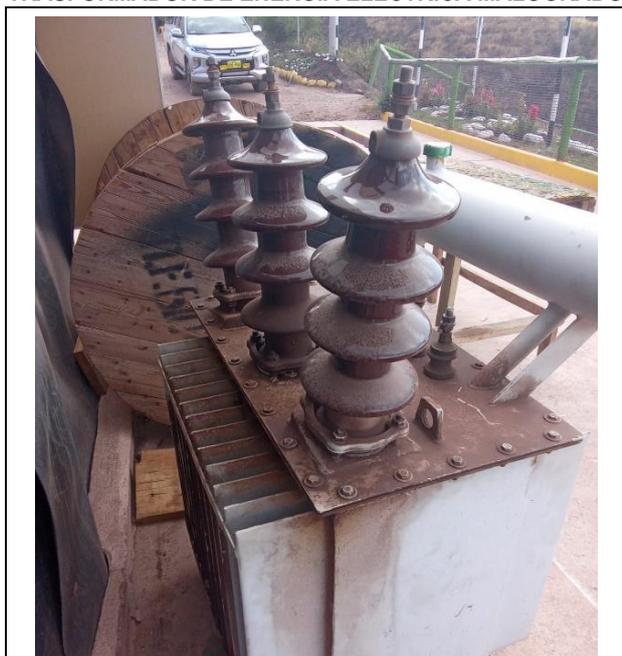
IMAGEN N° 4
TRASFORMADOR DE ENERGÍA ELECTRICA MALOGRADO

Es de precisar que, mediante informe n.º 111-DDF-SGSA-GMA/MPC-2023 de 15 de abril de 2023¹⁸, el ex encargado de la División¹⁹ informó que el 11 de abril del 2023 el Botadero de Jaquira sufrió un corte de energía eléctrica a causa de las fuertes lluvias y rayos, malogrando el transformador eléctrico que se tenía; por tal motivo, se procedió a alquilar un nuevo transformador a Electro Sur Este hasta poder adquirir uno nuevo, conforme se observa la imagen siguiente:

Fotografía que muestra transformador eléctrico malogrado a consecuencia de la caída de rayo el 11 de abril de 2023
