INFORME DE HITO DE CONTROL
Nº 030-2023-OCI/0460-SCC

**EJECUCIÓN DEL PROYECTO DE INVERSIÓN: “CREACIÓN
DE PRÁCTICA DEPORTIVA Y/O RECREATIVA EN
TACAPILA DE LA COMUNIDAD JATUN AYLLU DEL
DISTRITO DE PUSI DE LA PROVINCIA DE HUANCANÉ DEL
DEPARTAMENTO DE PUNO”**

HITO DE CONTROL Nº 1 - EJECUCIÓN DE LA OBRA

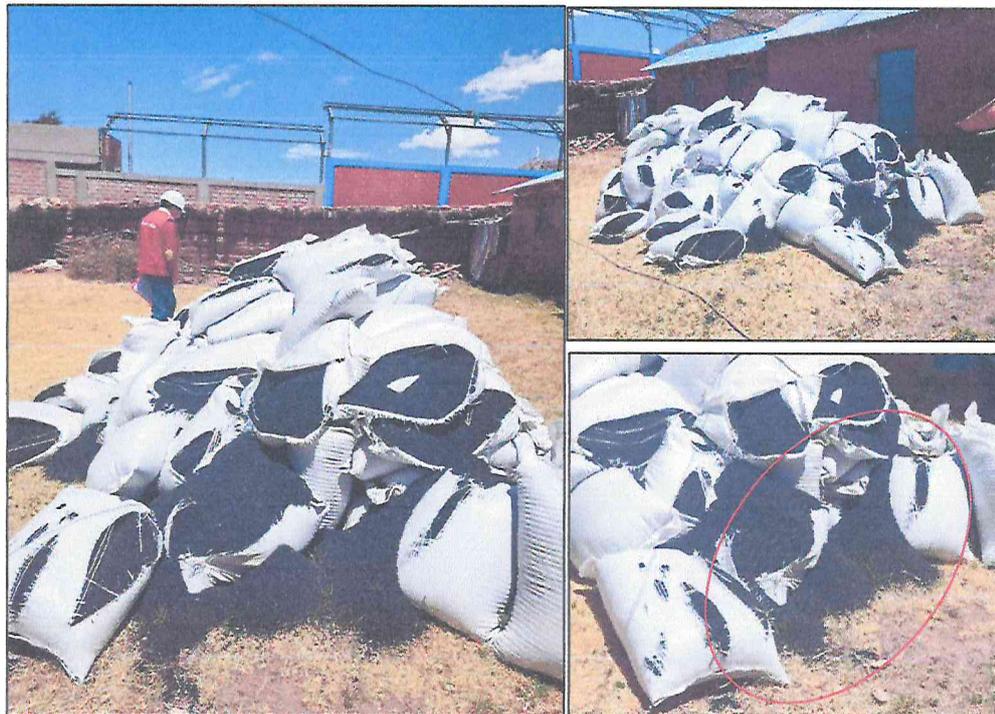
IMAGEN N° 2
CAUCHO GRANULAR PARA LA INSTALACIÓN DE GRASS SINTETICO EXPUESTO A LA INTERPERIE, DESPARRAMADO EN PISO NATURAL, PROPENSO A LA CONTAMINACIÓN

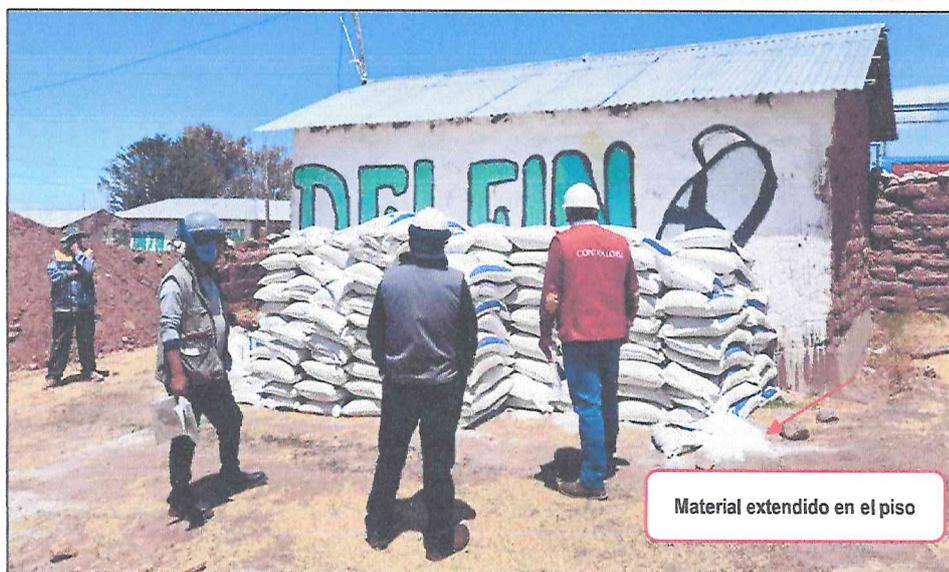
De la misma forma, se advierte que la **arena sílice**, es un insumo para la instalación de grass sintético se encuentra expuesta a la intemperie, propenso a la contaminación y pérdida y/o sustracción, ya que no presenta ningún tipo de protección sobre el piso; asimismo, se evidencia que los sacos que lo contienen se encuentran rotos y el material se encuentra extendido en el piso, conforme se muestra a continuación:

IMAGEN N° 3
ARENA SILICE EXPUESTA A LA INTERPERIE PROPENSO A LA CONTAMINACIÓN Y PERDIDA
