**INFORME DE ORIENTACIÓN DE OFICIO**  
**N° 016-2023-OCI/0477-SOO**

**“RECEPCION DE LA OBRA MEJORAMIENTO DEL PARQUE  
BOLOGNESI DE LA CIUDAD DE PUCALLPA, DISTRITO DE  
CALLERIA – PROVINCIA DE CORONEL PORTILLO –  
DEPARTAMENTO DE UCAYALI”**

**PERÍODO DE EVALUACIÓN:  
DEL 10 DE ABRIL AL 10 DE MAYO DE 2023**

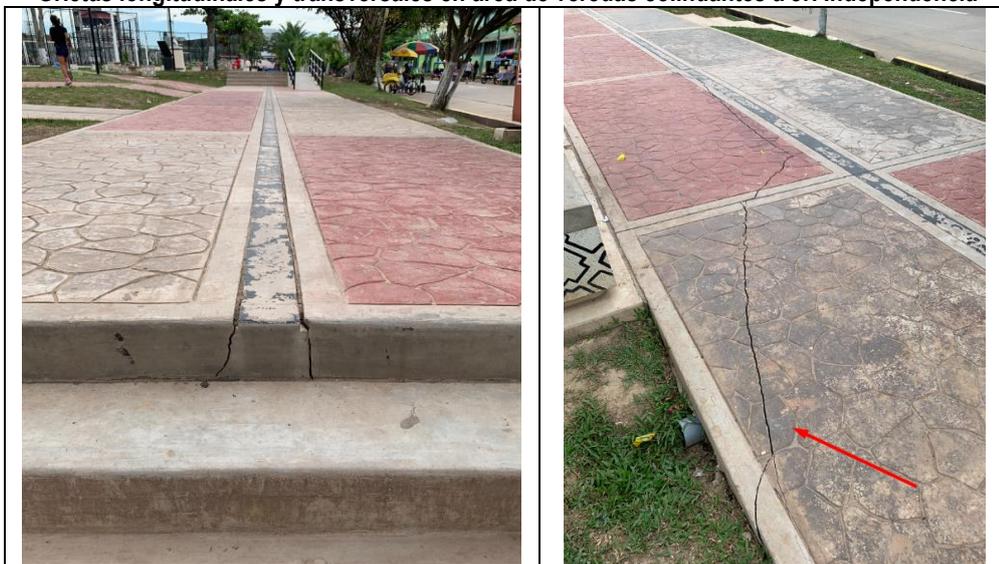
Sin embargo, durante la inspección realizada a la obra el día 21 de abril de 2023, aproximadamente dos (2) meses después de recepcionada la obra, se ha evidenciado la presencia de grietas longitudinales y transversales que atraviesan varios paños de las veredas colindantes al Jr. Independencia y al pasaje Teniente Carlos López que ocupan gran parte del espesor de la losa.

Fotografías n.º 1 y 2.  
**Grietas longitudinales y transversales en área de veredas colindantes a Jr. Independencia**

Por lo cual se evidencia que la construcción de la vereda no se realizó adecuadamente durante el proceso de compactación de suelo. Es importante asegurar un óptimo grado de compactación de suelos considerados como cohesivos (arcillas) para aumentar su resistencia y disminuir su capacidad de deformación, aumentando su peso específico seco disminuyendo sus vacíos. De esta manera se evita la aparición de grietas al someter a la losa de vereda a esfuerzos de deformación para los que no está diseñada.

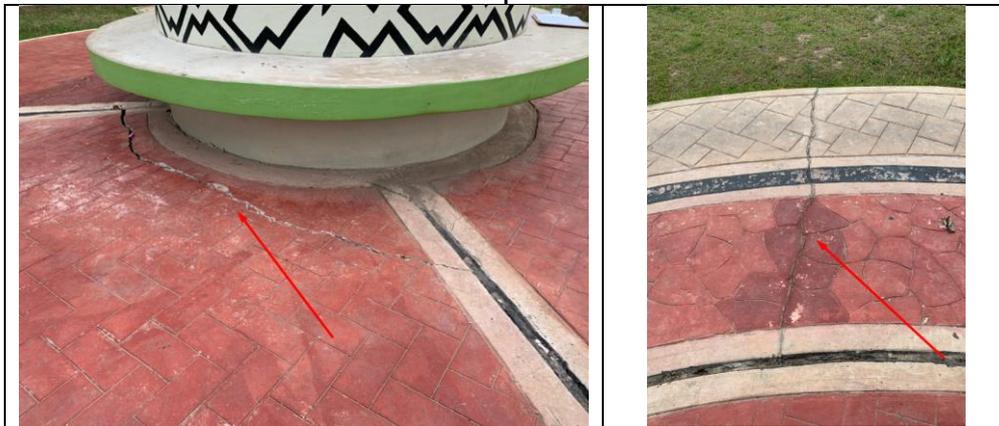
Fotografías n.ºs 3 y 4.  
Grietas longitudinales y transversales en área de veredas colindantes a Pasaje Tte. Carlos López

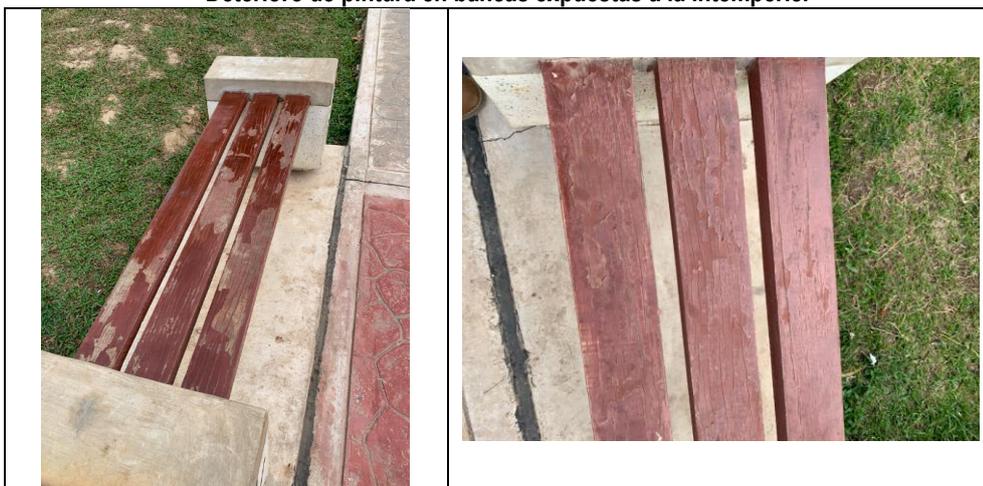
**Fotografías n.ºs 5 y 6.**  
**Deterioro de pintura en bancas expuestas a la intemperie.**

La protección de la madera que está expuesta a la intemperie es importante para prolongar su durabilidad y garantizar la seguridad de los usuarios. La constante exposición de la madera a la humedad, lluvias y el sol puede provocar la aparición de fisuras que debilitan su integridad estructural.

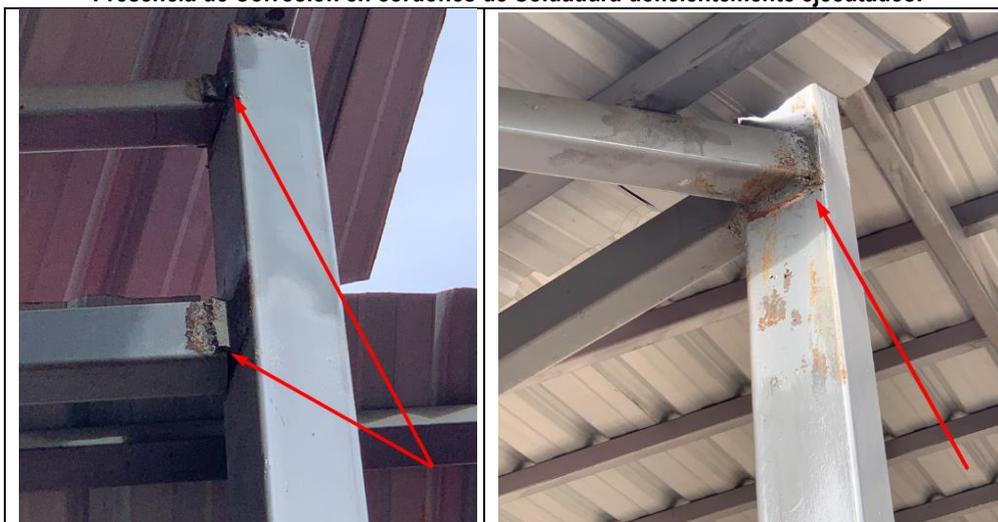
**Fotografías n.ºs 7 y 8**  
**Presencia de Corrosión en cordones de Soldadura deficientemente ejecutados.**

La correcta ejecución de uniones de soldadura y su protección ante agentes externos corrosivos es importante para asegurar la correcta transmisión de esfuerzos entre elementos estructurales.
