INFORME DE VISITA DE CONTROL
N° 038-2023-OCI/0833-SVC

**VISITA DE CONTROL
DIRECCIÓN REGIONAL DE SALUD
HUANCAVELICA – HUANCAVELICA – HUANCAVELICA**

**“VERIFICACIÓN AL SERVICIO DE MANTENIMIENTO Y/O
REMODELACIÓN DE AMBIENTES ASISTENCIALES DE LOS
CENTROS DE SALUD: CAJA ESPÍRITU Y PAUCARBAMBA,
EJECUTADO POR LA DIRECCIÓN REGIONAL DE SALUD
HUANCAVELICA”**

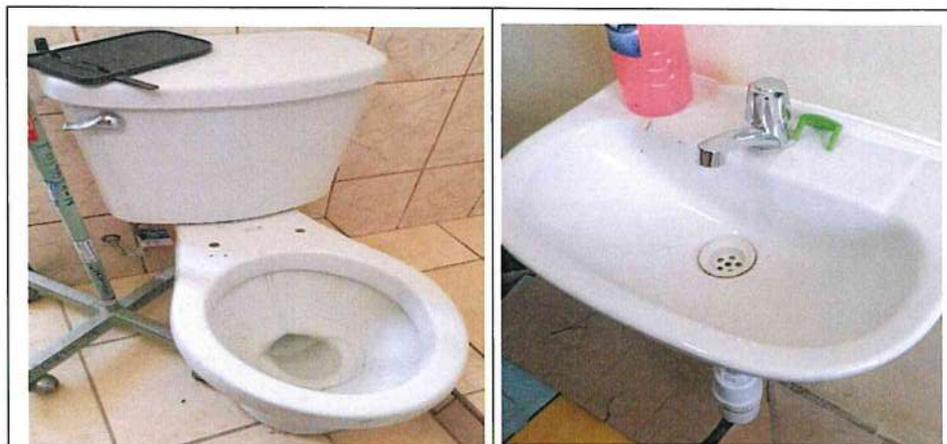
Panel fotográfico 1

No se ejecutaron las partidas de desmontaje y cambio de Inodoros y lavamanos en las áreas de Almacén 1, Cadena de Frio, y Nutrición/Comedor.

En el área de Almacén 1, se constató inodoro y lavamanos antiguos en estado regular que no fueron desmontados y reemplazados

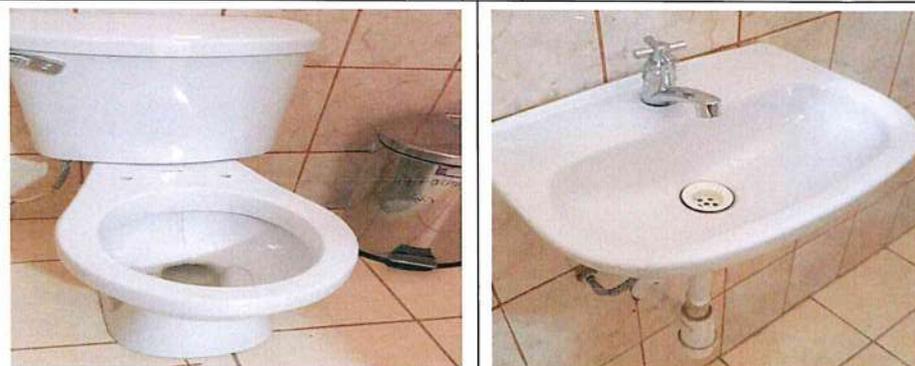
En el área de Cadena de frio, se constató inodoro y lavamanos antiguos en estado regular que no fueron desmontados y reemplazados

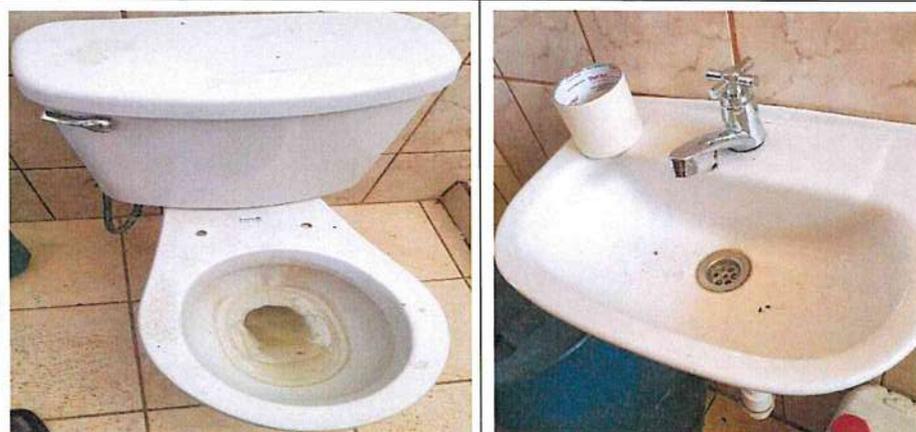
En el área de Nutrición/Comedor, se constató inodoro y lavamanos antiguos en estado regular que no fueron desmontados y reemplazados

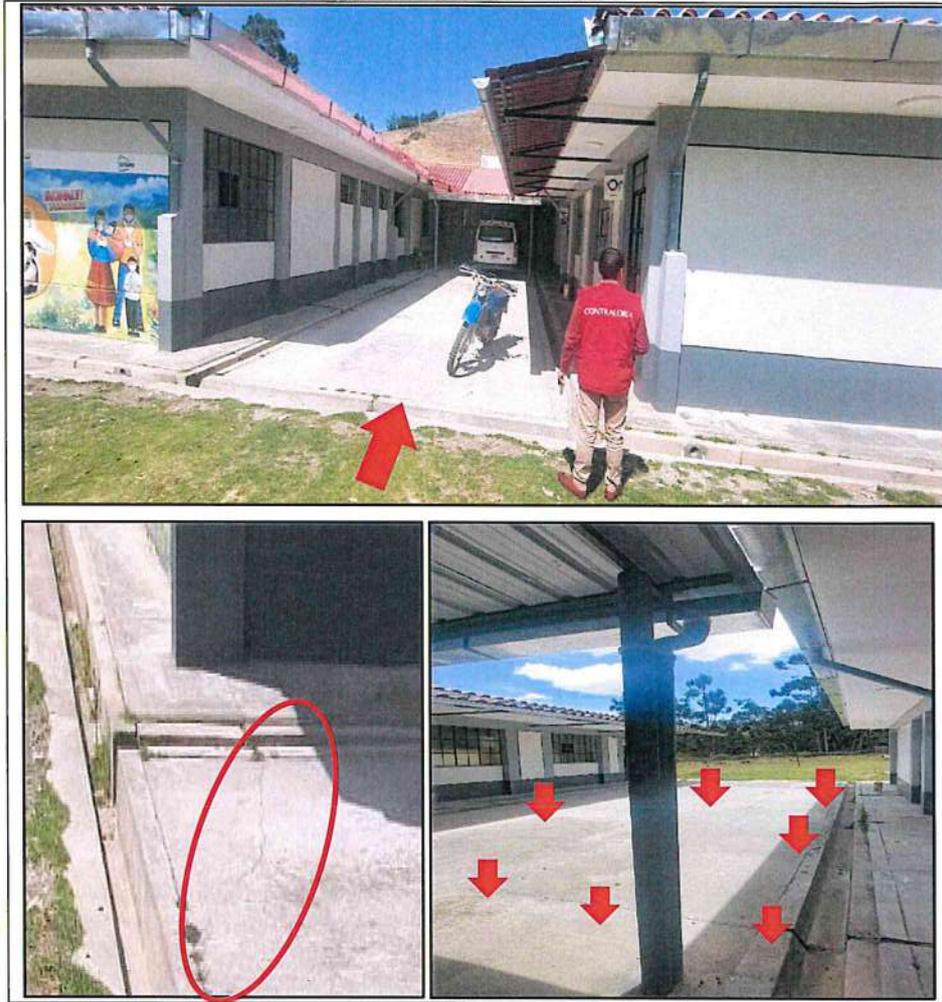
Panel fotográfico 2
Área de Ambulancia – Losa de Piso

Losa de Piso: Agrietamiento en una esquina y fisuras en el contorno perimetral; por lo que no cuentan con juntas de dilatación y/o construcción.

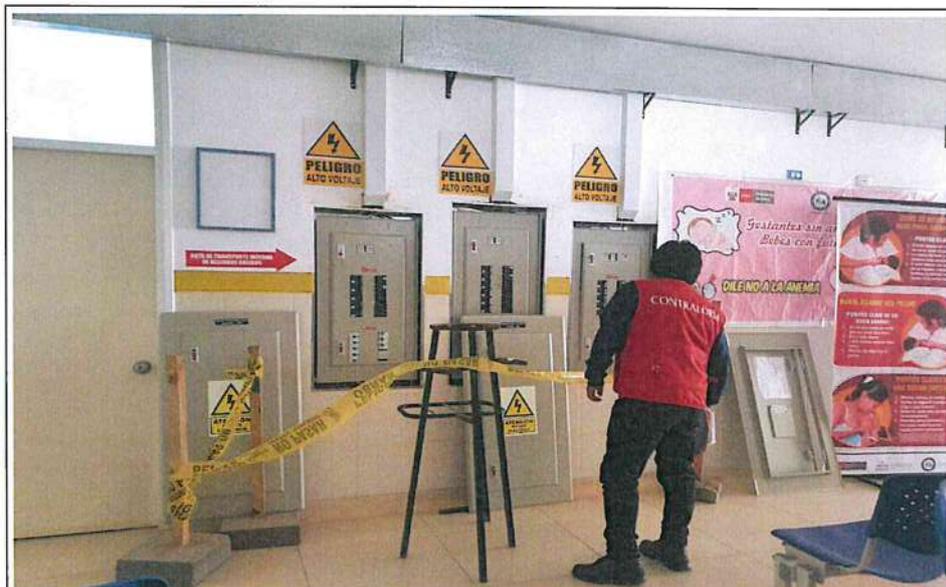
Panel fotográfico 3

Instalaciones eléctricas descubiertas en el pabellón de consultorios y grupo electrógeno en el ambiente casa fuerza

Tableros Eléctricos descubiertos en el pabellón de consultorios generando el riesgo eléctrico en pacientes y personal de la salud

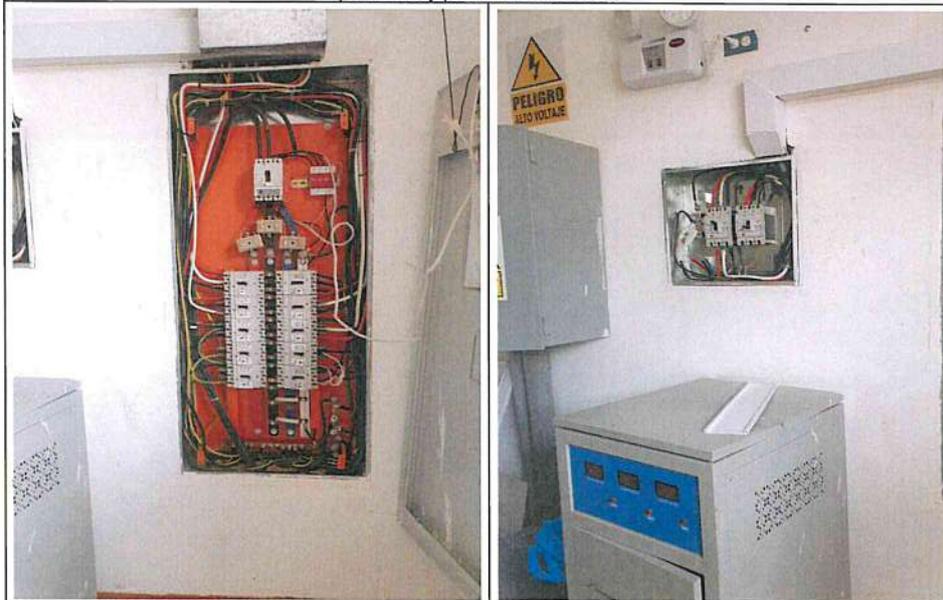
Tableros eléctricos descubiertos en la casa fuerza (lugar de cajas eléctricas y grupo electrógeno), poniendo en riesgo a los trabajadores que permanecen y operan en dicho ambiente

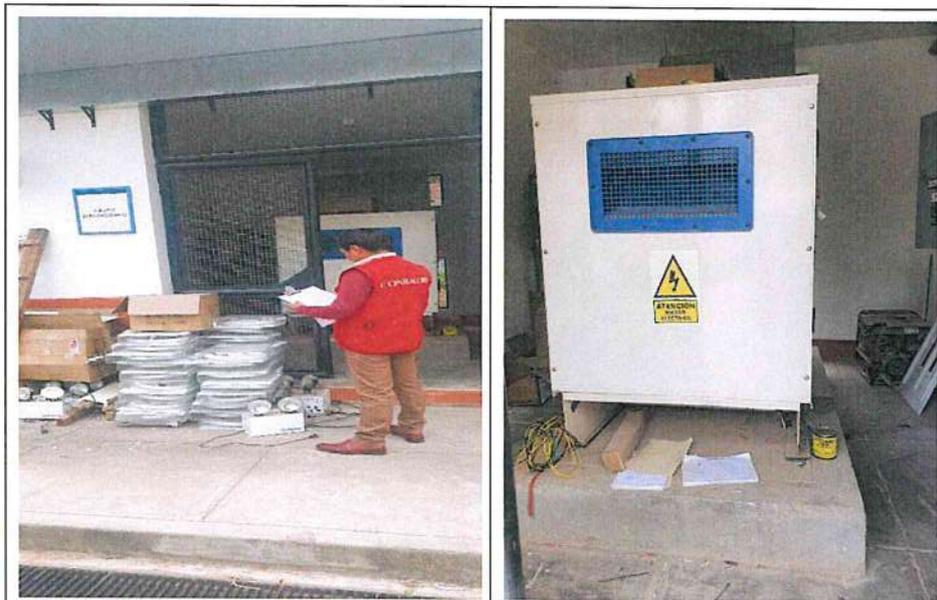
No se realizó el mantenimiento del grupo electrógeno, según acta de inspección física, y a lo manifestado por la jefa encargada del establecimiento de salud

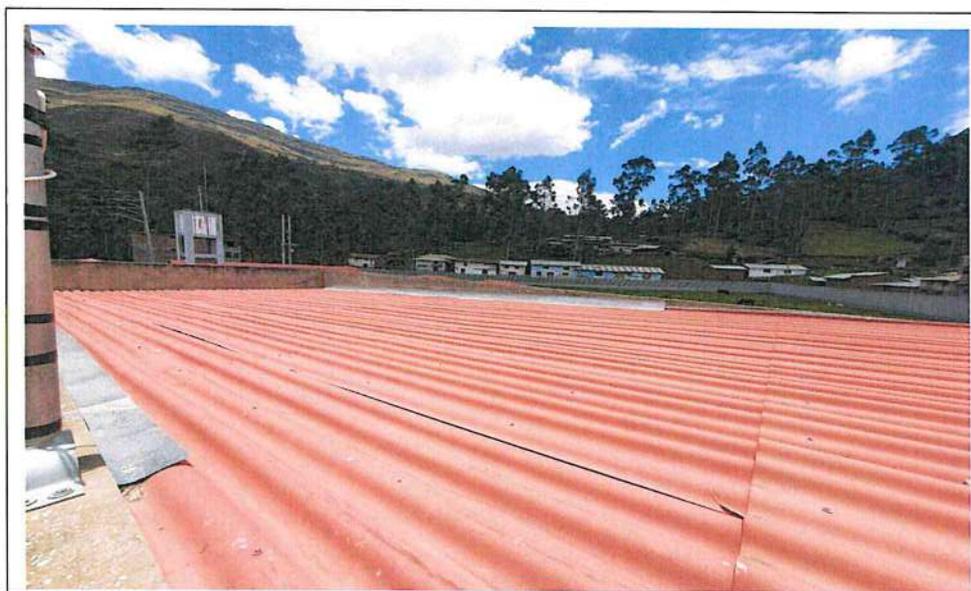
Panel fotográfico 4
Techo Pabellón de Administración

Respecto a la Limpieza de losa aligerada y a la Impermeabilización con aditivo de losa aligerada del pabellón de administración se pudo constatar que no se ejecutó dicha partida, además del testimonio de los trabajadores de dicho establecimiento, indican que sigue habiendo goteras en la presencia de lluvias y que en ningún momento vieron que se efectuó este trabajo, los cuales se evidencia con las siguientes imágenes:

No se realizó trabajo alguno de limpieza de losa aligerada y tampoco se impermeabilizó, visualizándose que la cubierta existente no fue desmontada

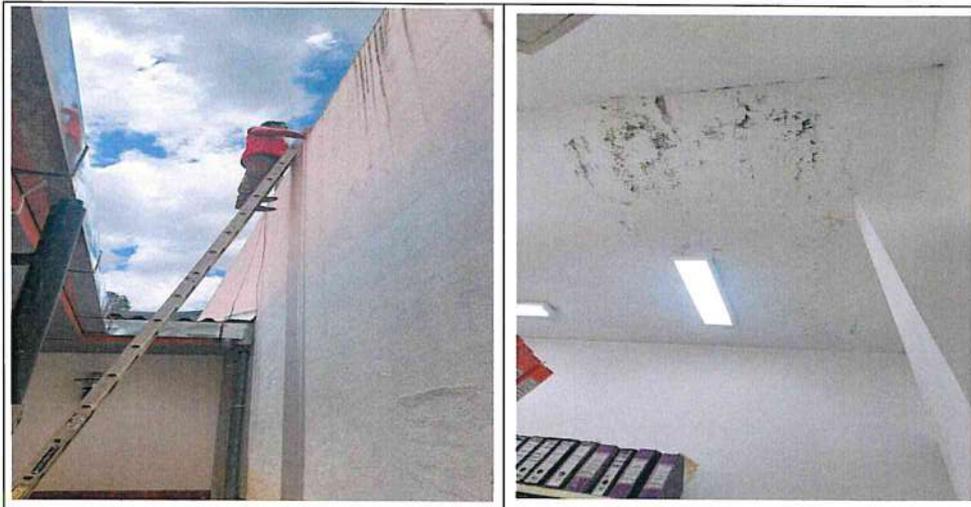
Se constata el mal estado del techo del pabellón de administración en donde existen filtraciones de agua en tiempos de lluvia.

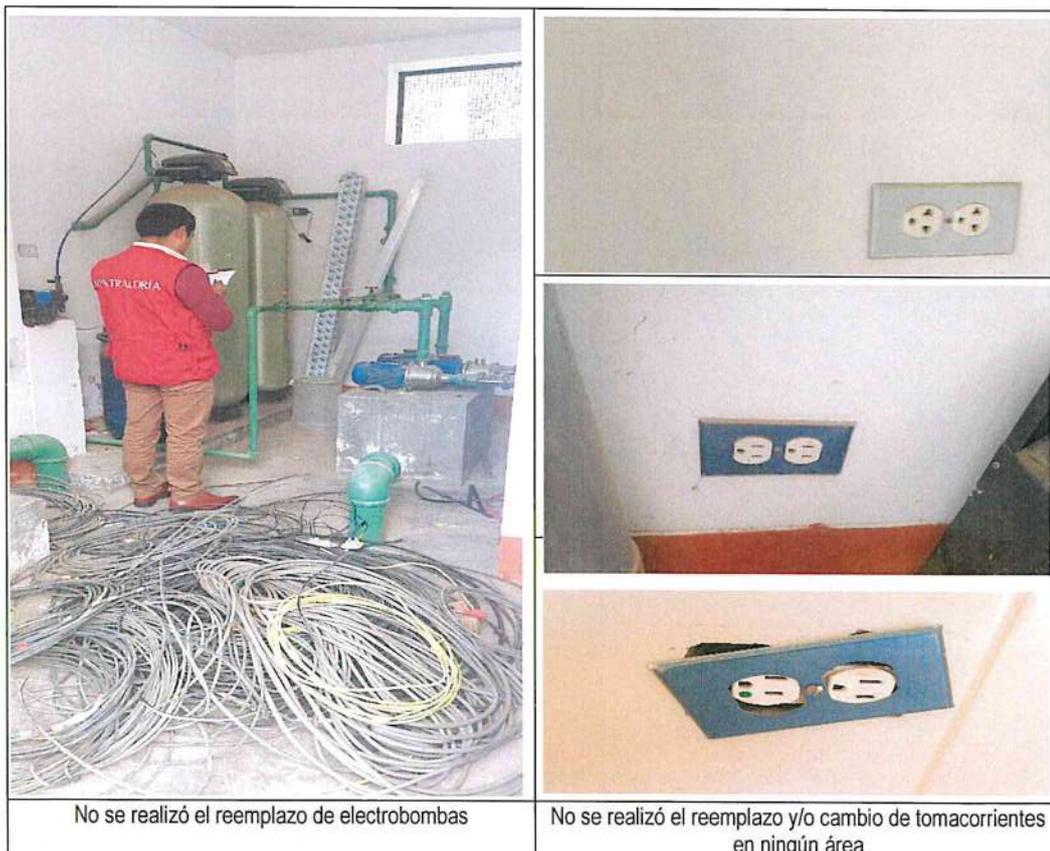
Panel fotográfico 5
Diversas partidas no ejecutadas

No se realizó el reemplazo de electrobombas

No se realizó el reemplazo y/o cambio de tomacorrientes en ningún área

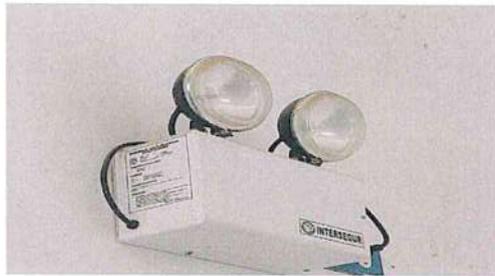
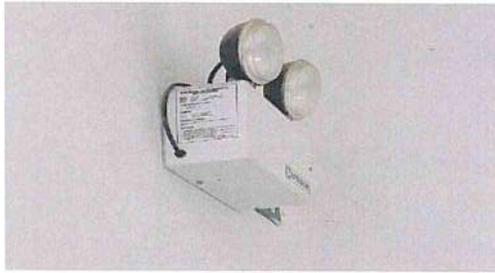
No se realizó cambio de luces de emergencia en el cuarto de bombas, depósito de cadáveres y consultorio TBC

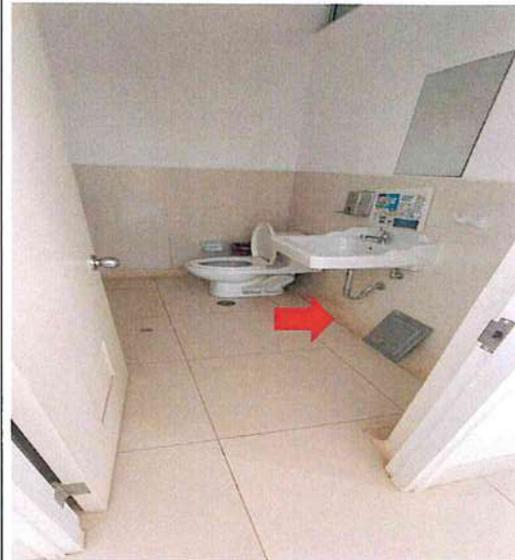
No se reemplazaron los cerámicos de los zócalos de los Servicios Higiénicos del Auditorio.

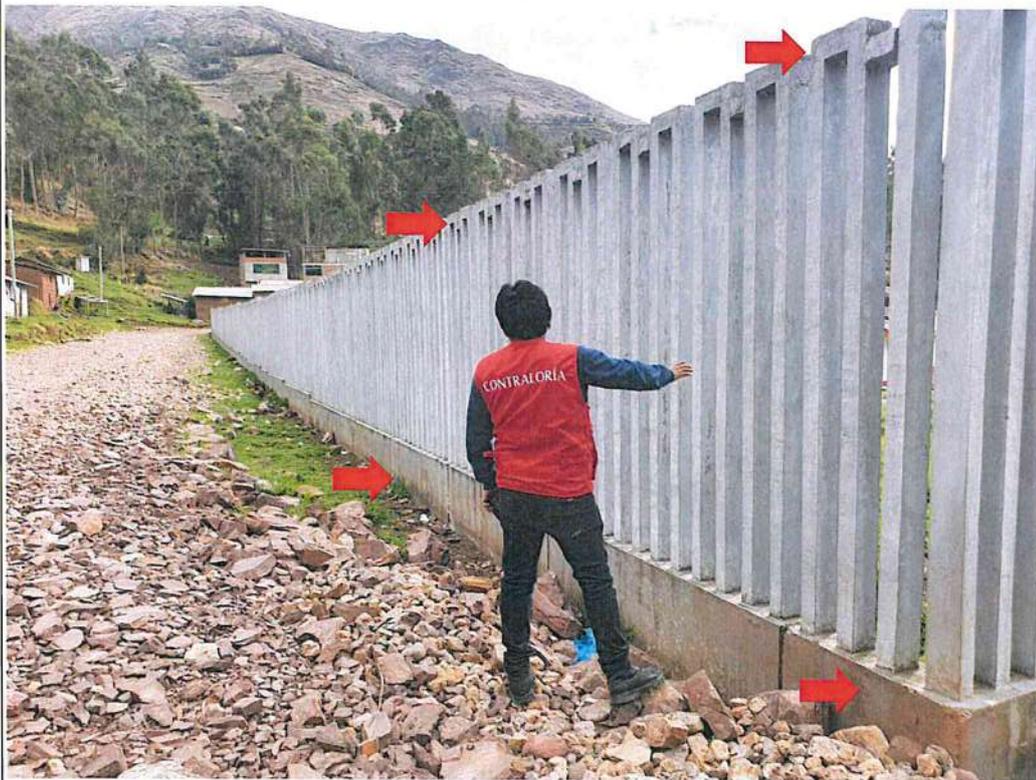
No se realizó el rasqueado, lijado y pintado en muros transversales del establecimiento de salud
