**INFORME DE ORIENTACIÓN DE OFICIO**  
**N° 014 - 2023-OCI/5353-SOO**

**“ESTADO SITUACIONAL DE BIEN DONADO AL GOBIERNO  
REGIONAL DE TUMBES PARA AYUDA HUMANITARIA”**

**PERIODO DE EVALUACIÓN:  
DEL 21 AL 22 DE JUNIO DE 2023**

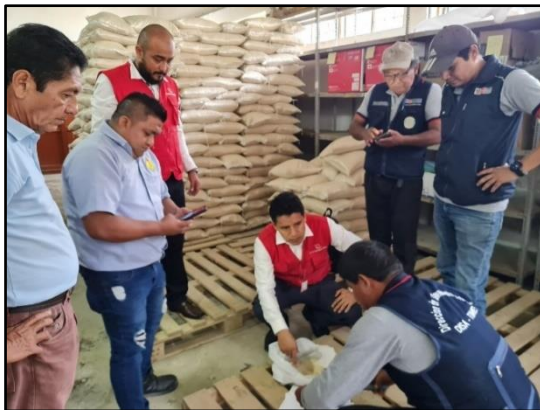
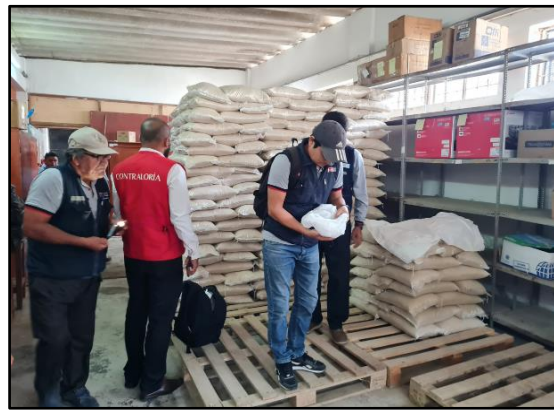
Equipo técnico de la Dirección Ejecutiva de Salud Ambiental de la Dirección Regional de Salud de Tumbes, del Órgano de Control Institucional del Gobierno Regional de Tumbes y jefe de la Unidad de Almacén realizando la visita de inspección física.

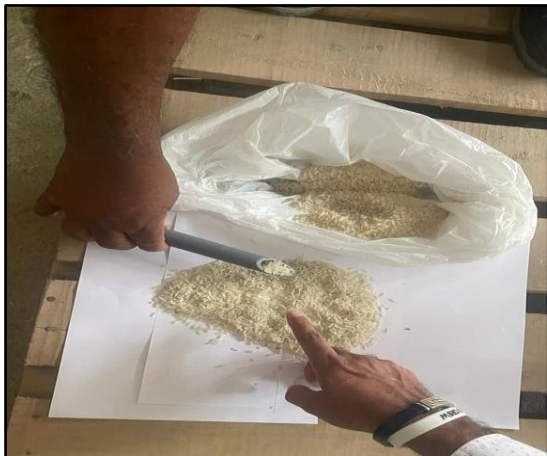
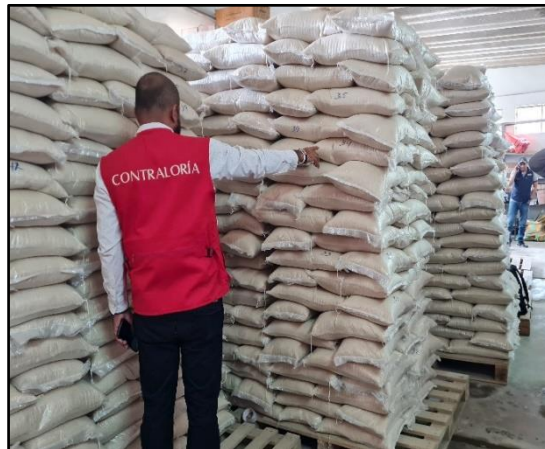
Muestras de arroz con presencia de gorgojo, lo cual fue identificado aleatoriamente en hasta 50 sacos de arroz, los cuales fueron enumerados.

\* Recomendación: **como medida de seguridad según el artículo N° 120 del DS 007-98, se recomienda la destrucción del producto.**

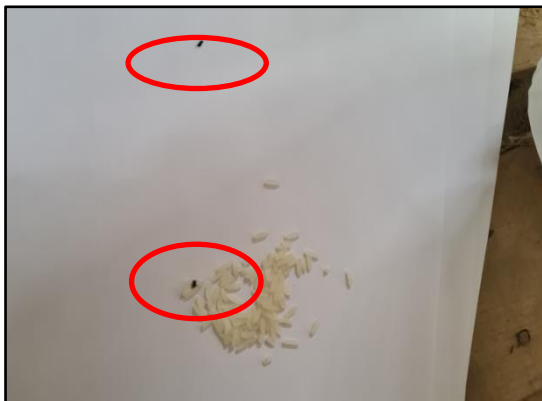
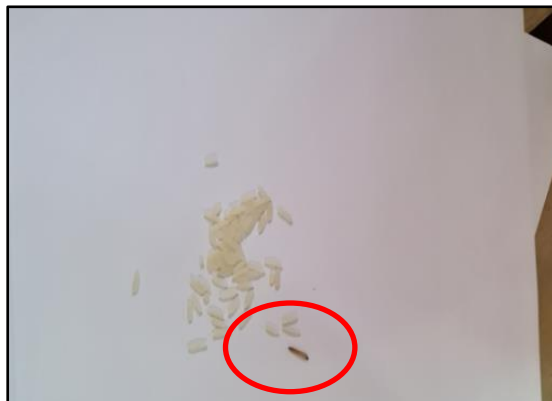
Muestras de arroz con presencia de gorgojo y gusano.

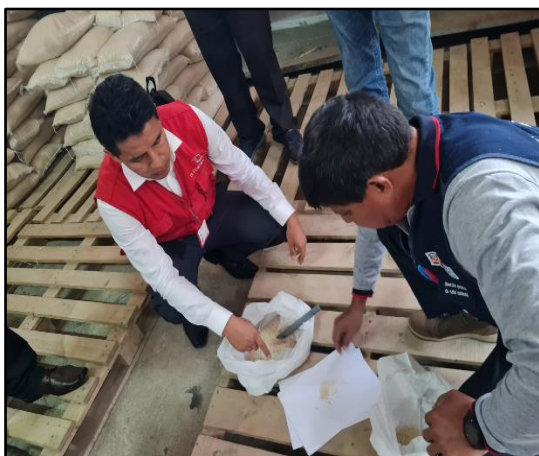
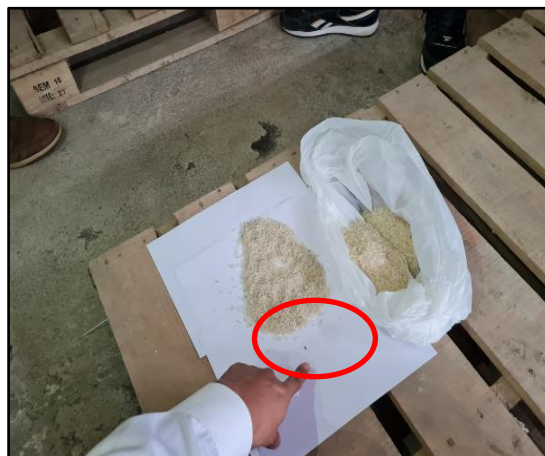
Muestras de arroz con presencia de gorgojo y gusano.

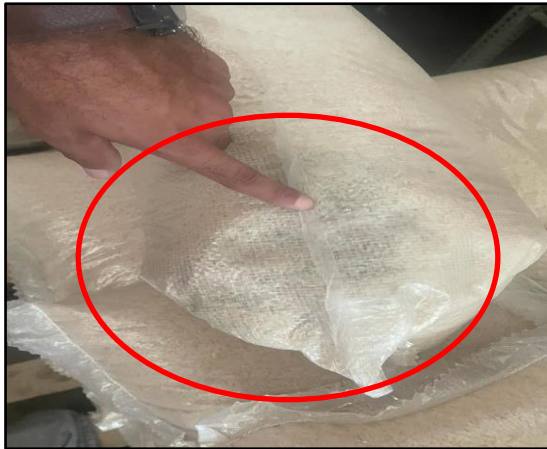
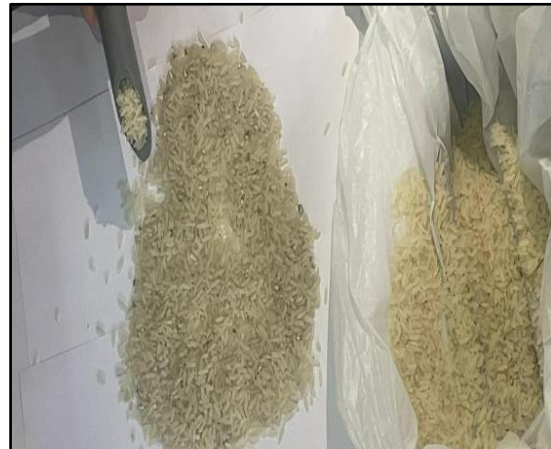
En la imagen n.º 9, se identificó un (1) saco de arroz que tendría presencia de moho; en la imagen n.º 10 se observa la comparación de arroz que tendría moho y otro sin moho.

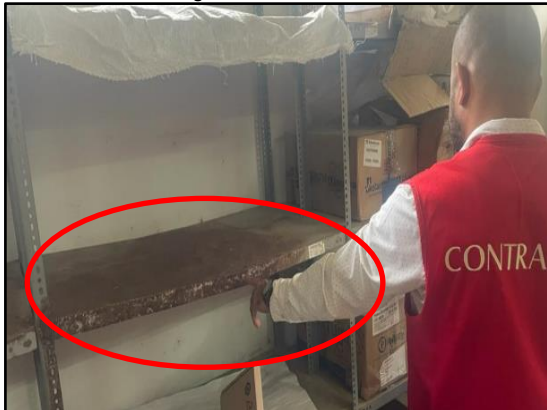
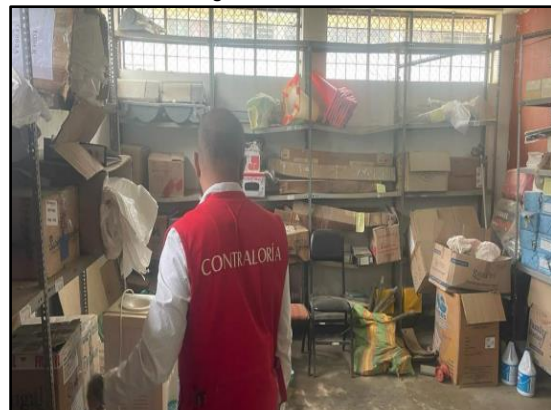
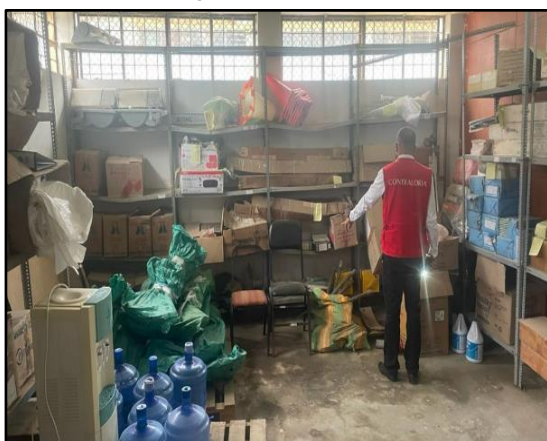
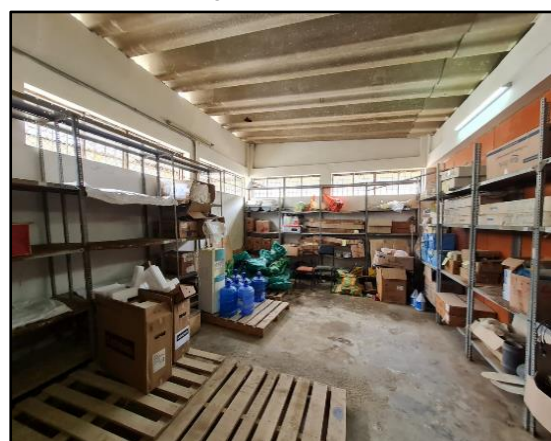
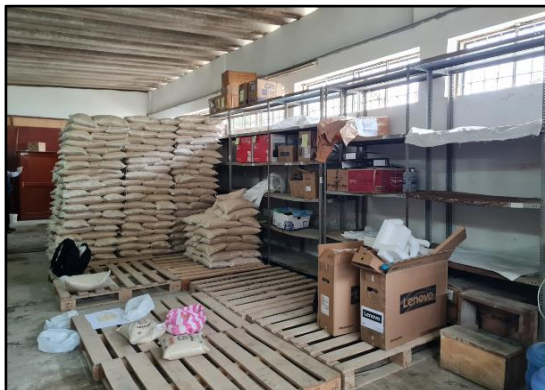
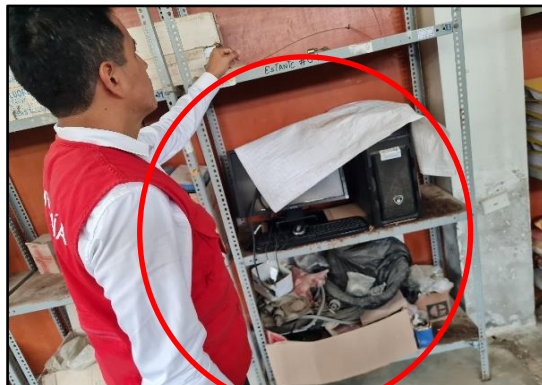
Conforme se apreció en las imágenes n.ºs 11, 12, 13, 14, 15 y 16 se constató que, el ambiente asignado para el almacenamiento del arroz, no se encuentra adecuadamente ventilado e iluminado, así también cuenta con ventanas (que colindan con la parte externa de ambientes de la entidad: jardines y otros) que no tienen protección que limite el ingreso de animales u otros; también, se encuentran almacenados otros bienes como: estantes de fierro oxidados, cartones, estantes de manera, equipos de cómputo en estado obsoleto, bidones de lejía, archivadores, sillas en mal estado, y otros.

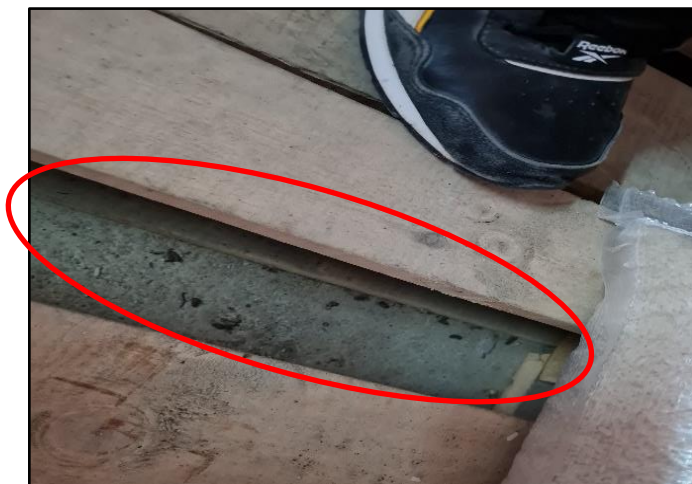
Imagen n.º 17

Conforme se visualiza, se evidenció presencia de heces de roedores.
