**INFORME DE HITO DE CONTROL**  
**N° 28998-2023-CG/APP-SCC**

**PROYECTO DE INVERSIÓN “MEJORAMIENTO DE LOS  
SERVICIOS DE SALUD DEL HOSPITAL DE HUARMY,  
DISTRITO DE HUARMY, PROVINCIA DE HUARMY –  
REGIÓN ÁNCASH”**

**HITO DE CONTROL N° 2 – AVANCE DE EJECUCIÓN DE OBRA  
A NIVEL DE ACABADOS**

**PERIODO DE EVALUACIÓN:  
DEL 17 DE OCTUBRE DE AL 30 DE NOVIEMBRE DE 2023**

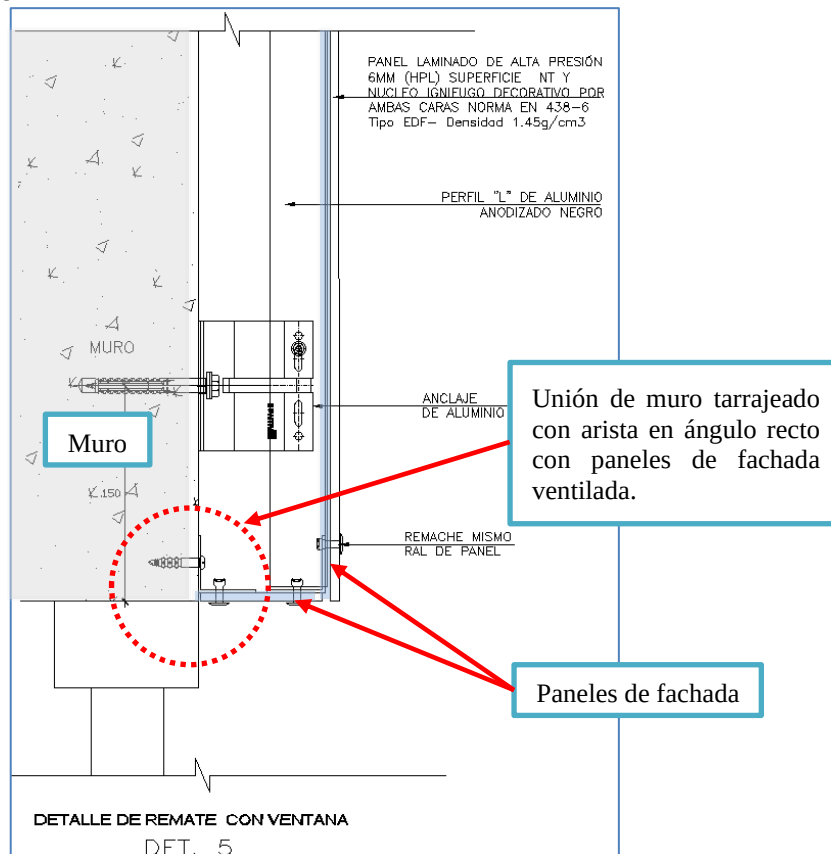
**Imagen N° 01– Detalle 05 del Plano N° CR21202-GE-PL-A-0654**

Complementariamente, en el Plano N° CR21202-GE-PL-A-0654, en lámina con código A-162 del Expediente Técnico del Proyecto, se muestra el Detalle 05 “Detalle de remate con ventana” para la instalación de paneles de la fachada ventilada, tal como se muestra a continuación:

Tal como se advierte, las Especificaciones Técnicas y los Planos de detalle que forman parte del Expediente Técnico del Proyecto establecen los procedimientos a cumplirse para lograr una superficie pareja en el revoque, completamente plana, acabada y con aristas en ángulos rectos donde se indiquen encuentros. Asimismo, las Especificaciones Técnicas establecen “Normas y procedimientos que regirán la ejecución de revoques”, en las cuales se señala que no se admitirán ondulaciones ni vacíos; que los ángulos y aristas de muros, vigas, columnas, derrames, etc., serán perfectamente definidos y sus intersecciones en ángulo recto o como indiquen los planos, lo que aplica para las aristas de ventanas en uniones con otros elementos, como es el caso de la unión con la fachada ventilada<sup>36</sup>.

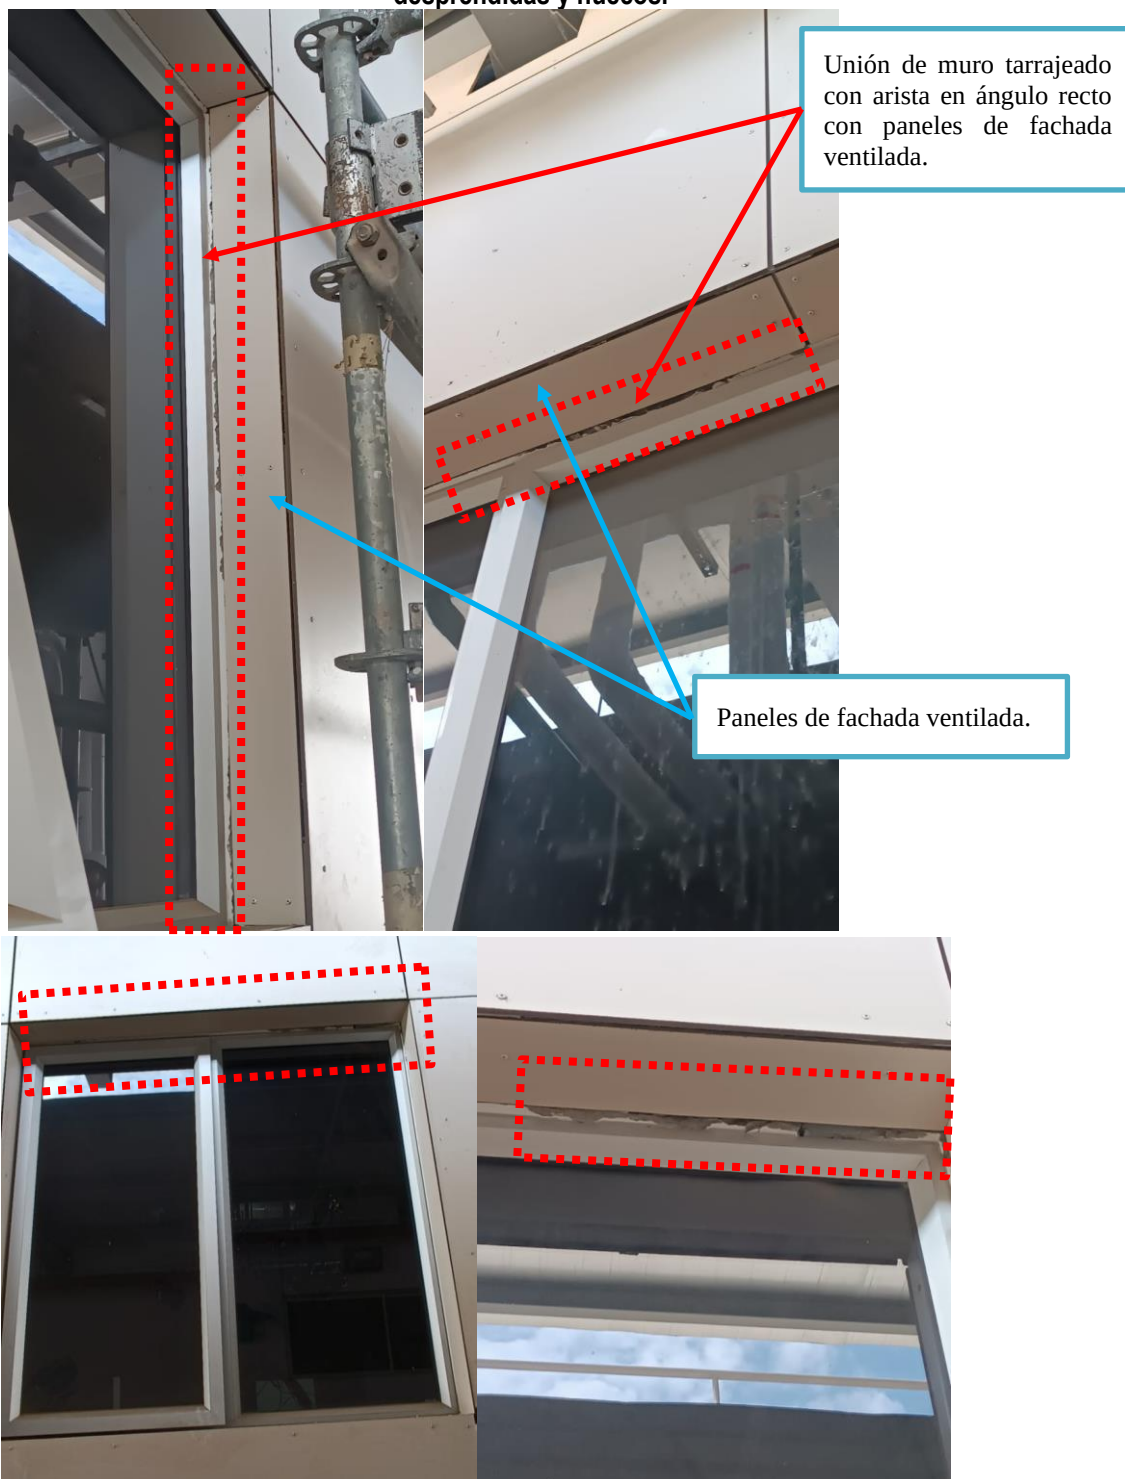
**Imágenes N° 02, N° 03, N° 04 y N° 05 – Vistas de unión entre paneles de la fachada ventilada y el tarrajeo en ventanas donde se encuentran secciones de tarrajeo desprendidas y huecos.**

Vistas de ladrillos pasteleros dañados (huecos, perforaciones para pernos y otros trabajos) en el techo del bloque principal del Proyecto.

"1. Se verificó que en la unión entre paneles de fachada ventilada y tarrajeo en derrames de ventanas, algunas secciones del tarrajeo se encuentran desprendidas, lo que no permite uniformidad en la superficie, ubicados en el sector de pasillo entre el bloque Principal y el bloque de Nutrición y Dietética. Al respecto, remitir las acciones realizadas sobre el particular por la Entidad Supervisora y por el Ejecutor del Proyecto."

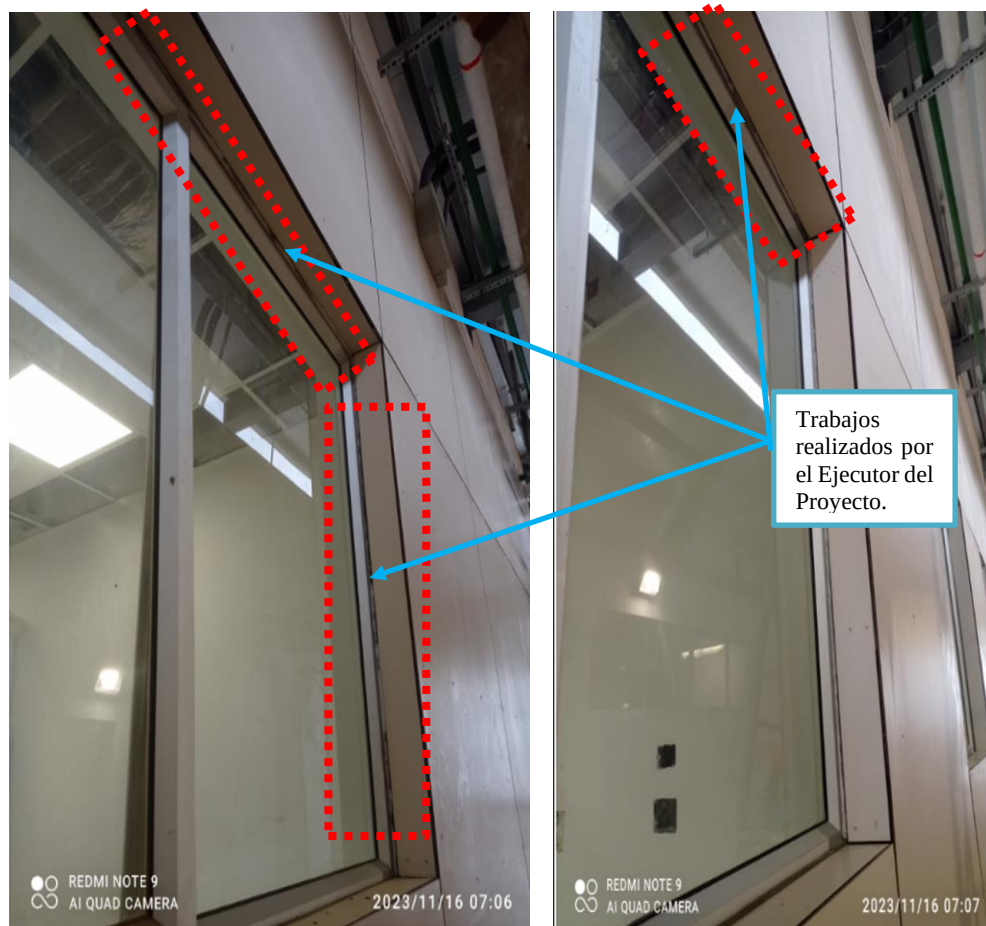
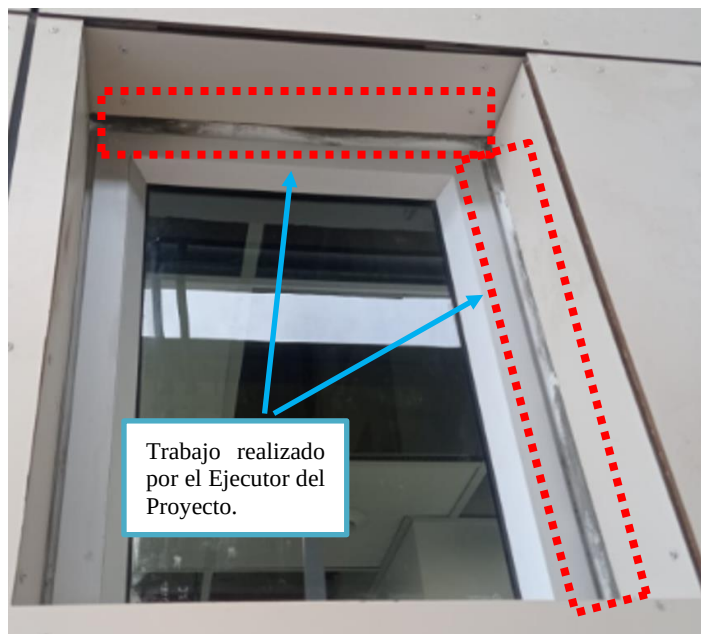
#### Imágenes N° 06, N° 07 y N° 08 – Evidencias fotográficas del Ejecutor del Proyecto

En atención a lo solicitado por la Comisión, el PRONIS remitió el Informe N° 118-2023-MINSA/PRONIS-UGO-GAMG del 24 de noviembre de 2023<sup>39</sup>, mediante el cual, el Ejecutor del Proyecto señala que se están llevando a cabo las reparaciones necesarias para asegurar que las uniones queden correctamente ejecutadas, adjuntando las evidencias fotográficas que a continuación se muestran:

Sin embargo, respecto de lo señalado por el Ejecutor del Proyecto, mediante Carta N° 819-2023-CHH/JS del 23 de noviembre, la Entidad Supervisora indicó<sup>40</sup> que el trabajo de levantamiento de observaciones se viene realizando en forma lenta y que dichos trabajos se encuentran al 90% de su implementación.

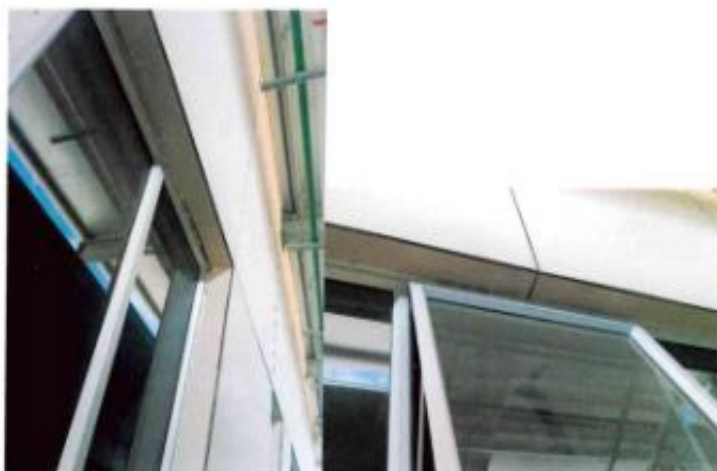
La Comisión verificó durante el recorrido en el sector de pasillo entre el bloque Principal y el bloque de Nutrición y Dietética la unión entre paneles de fachada ventilada y tarrajeo en ventanas se encuentran secciones del tarrajeo desprendidas, lo que no permite uniformidad en la superficie.

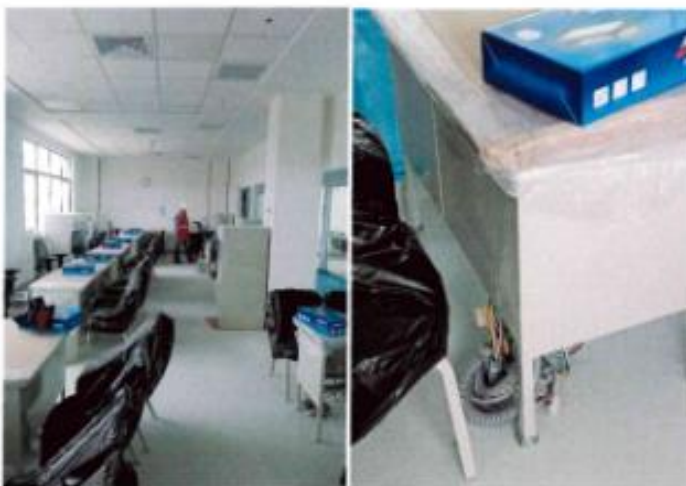
La Comisión realizó verificación de los ambientes administrativos los que ya cuentan con mobiliario en su ubicación final, algunos de ellos cuentan con la verificación y aprobación del primer hito, sin embargo, en otros casos como el de los escritorios se encuentran observados, lo que dificulta que las instalaciones eléctricas y red que se ubican en el piso puedan culminar con la conexión de las tomas eléctricas y puntos de red, se detallan a continuación:

Vistas del mobiliario instalado en los ambientes administrativos, e instalaciones pendientes de instalación de toma eléctrica y red.

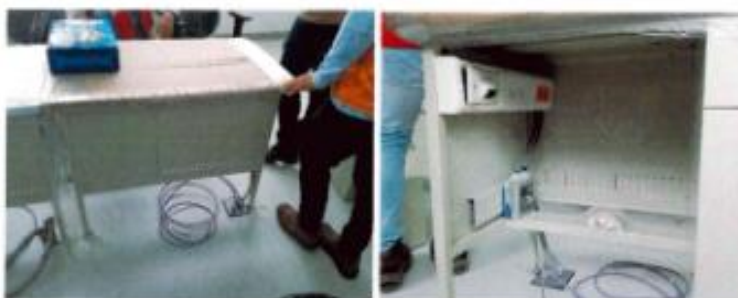
Vistas de prototipo para instalación de tomas eléctricas y red en mobiliario.

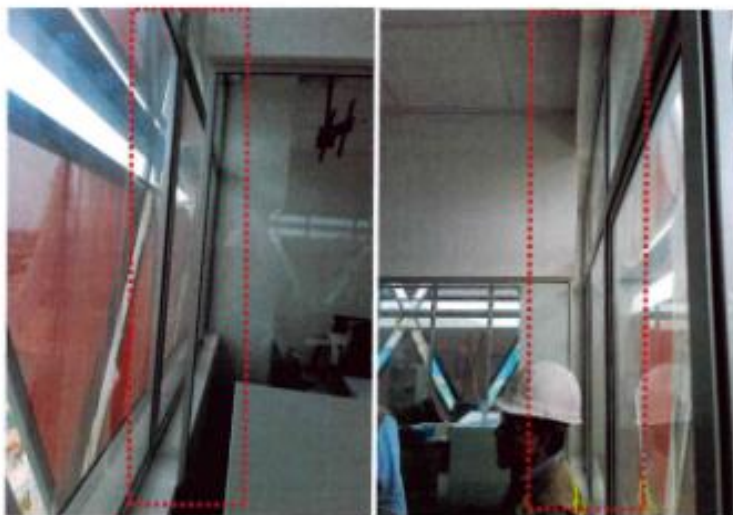
Vistas de tabiques con aberturas en intersección con ventana.

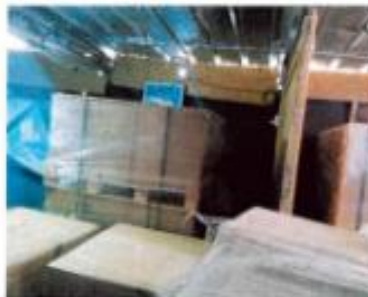
Vistas de equipamiento y mobiliario almacenado en uno de los ambientes (almacén 01), sin embargo, los techos tienen perforaciones los que podrían generar goteras de agua y afectar los bienes almacenados.

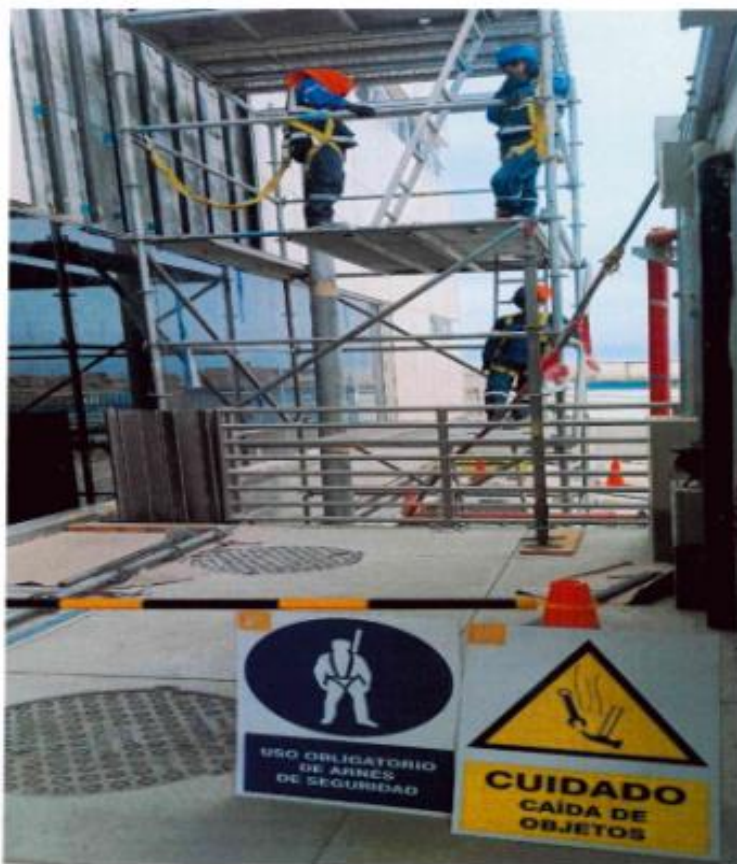
Proceso de armado de andamio para trabajos de cobertura en fachada de Bloque Principal, el Ejecutor alcanzo el "Procedimiento para Trabajo con Andamio"

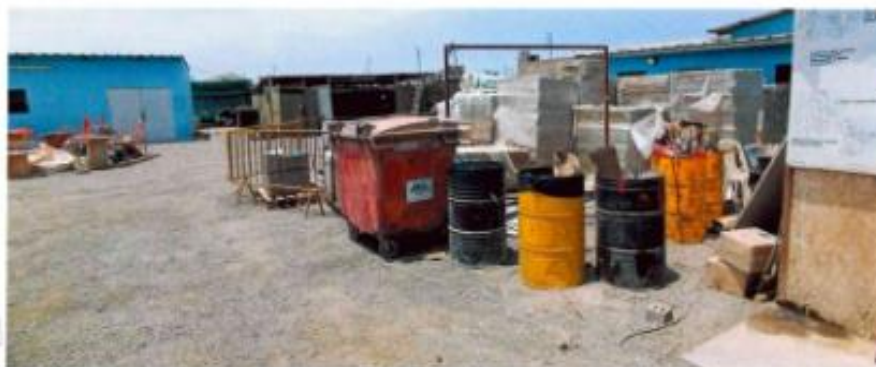
Área de ingreso a almacén n° 2, donde se ubica mobiliario hospitalario, se evidencia falta de señalización en zona de acopio de basura y con cilindros según el código de color de la NTP de residuos sólidos.

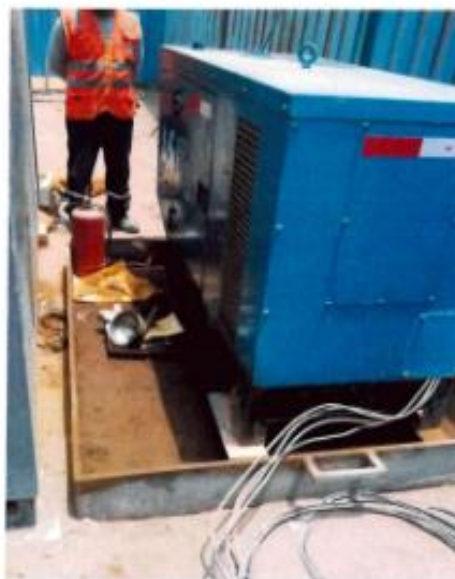
Grupo electrógeno ubicado en almacén N°2, no se evidencia la presencia de un kit antiderrames y panel informativo que mencione responsable técnico autorizado que manipule el grupo.

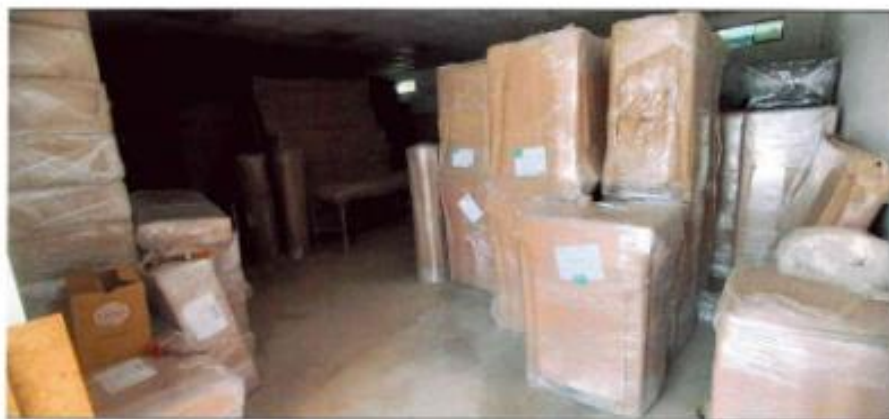
Ingreso a área de almacenamiento de equipos médicos ubicados en el almacén N°02, se advierte que no cuenta con extintores en dicha área.

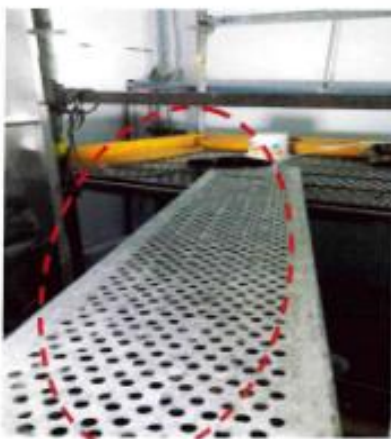
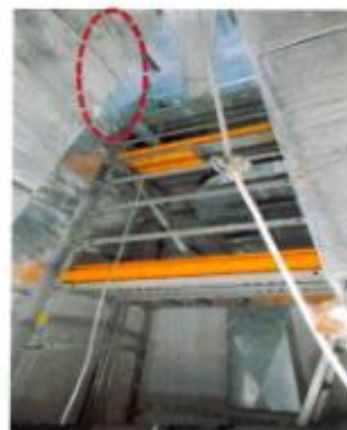
Se evidenciaron trabajos de Pintado de muros en el ambiente de ducto de presurización, ubicado en el tercer piso del edificio principal del Hospital, se evidencio que el personal obrero ingresa a través de una plataforma sin baranda para poder realizar dicho trabajo.

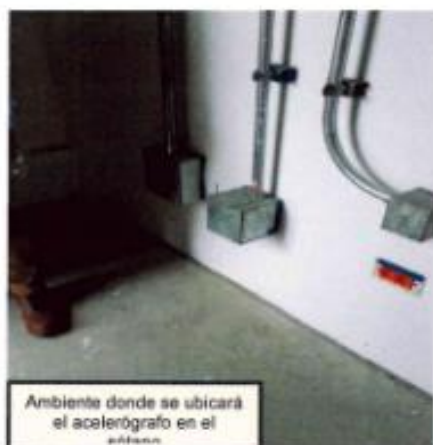
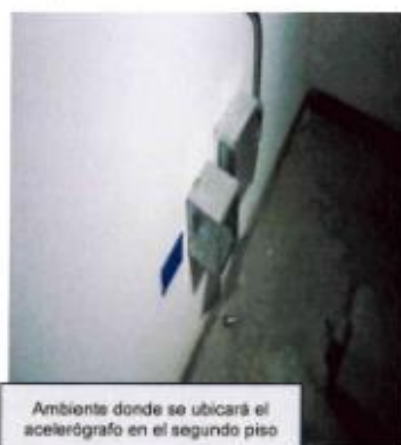
Ambientes ubicados en el sótano y segundo piso del bloque principal del Hospital, donde se ubicarán los acelerógrafos. Se evidencia que los ambientes se encuentran pintados y con ductos que servirán para las conexiones respectivas.

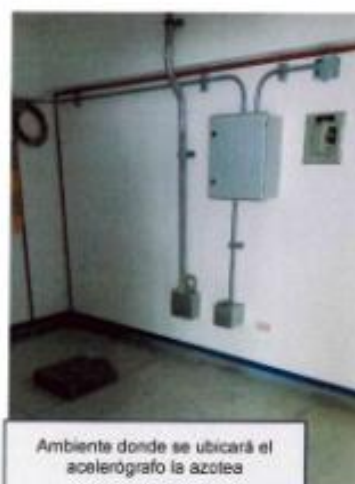
Ambiente ubicado en el la azotea del bloque principal del hospital, donde se ubicará un acelerógrafo. Se evidencia que el ambiente se encuentra pintado y con ductos que servirán para las conexiones respectivas.

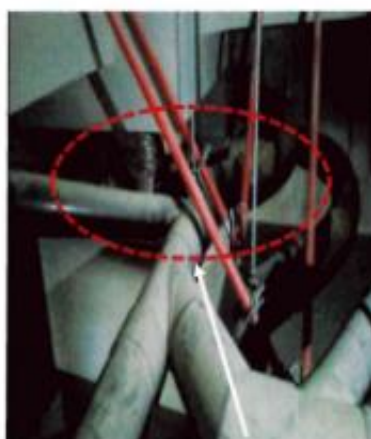
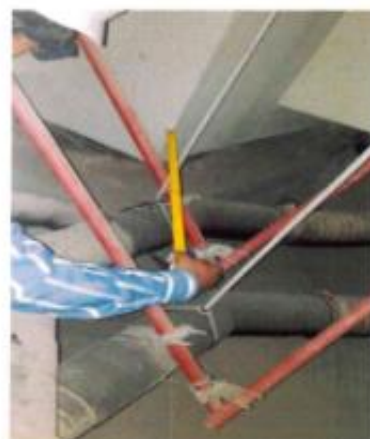
En el ambiente del sótano se evidencia la presencia de tuberías de desagüe sostenidas por un sistema de espárragos, ubicados de manera adyacente al aislador sísmico, la tubería de desagüe se encuentra a una distancia de 20 cm de la ubicación del pedestal que se encuentra apoyado en el aislador sísmico.

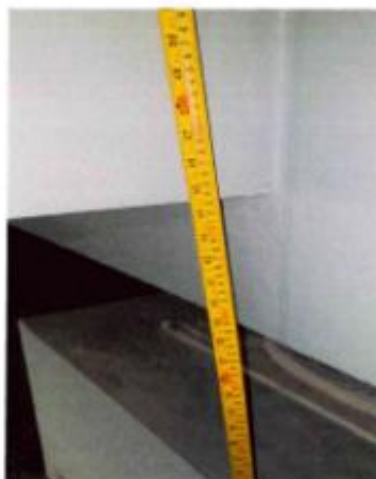
La distancia entre la base del pedestal que soporta el aislador sísmico y la parte superior del pedestal que se ubica encima del aislador sísmico tiene una distancia de 1.0 mt, tal como se muestra en la imagen.

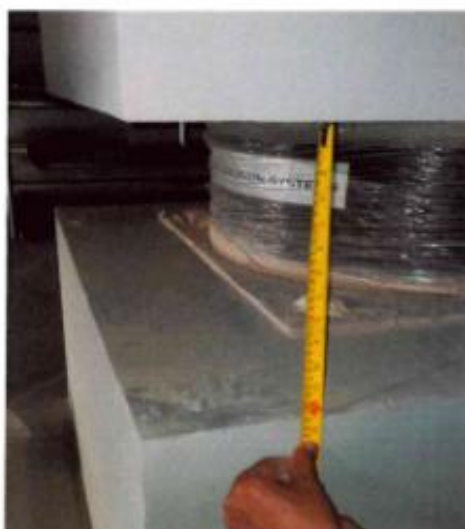
Se evidencia de la imagen que la distancia entre el pedestal de apoyo y pedestal de la estructura donde se ubican los aisladores sísmicos se encuentran distanciados 32 cm.

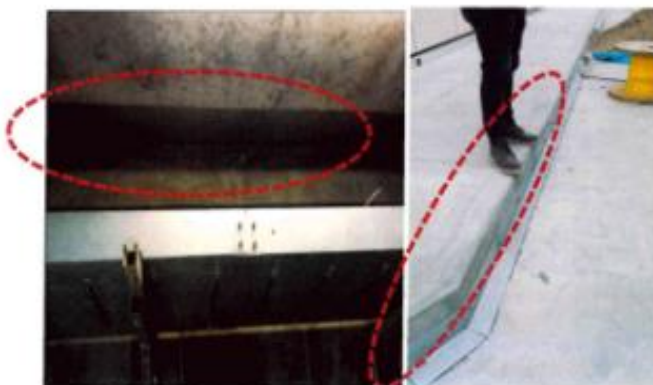
En el sótano del edificio principal, se evidencia la zona de aislamiento de la edificación principal con las estructuras exteriores. Asimismo, en la imagen derecha se aprecia la junta de separación sísmica cubierta con una tapa junta metálica.

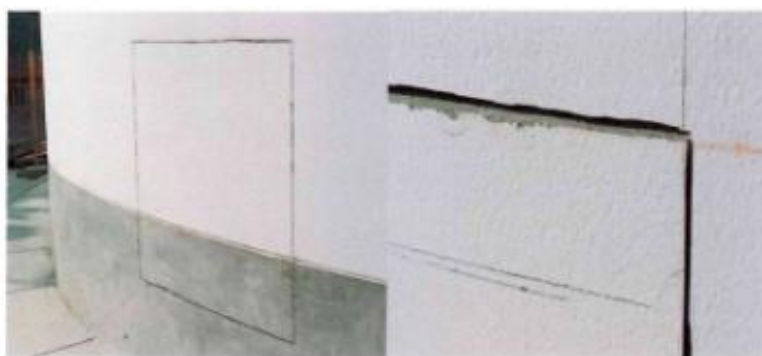
En la parte exterior de la edificación de la central de gases medicinales, se evidencio la presencia de corte en la zona exterior del muro perimetral (placa), al respecto el Ejecutor del Proyecto señalo que dicho corte se ha realizado para implementar un sistema de ventilación para los equipos que se instalaran en la central de gases medicinales.

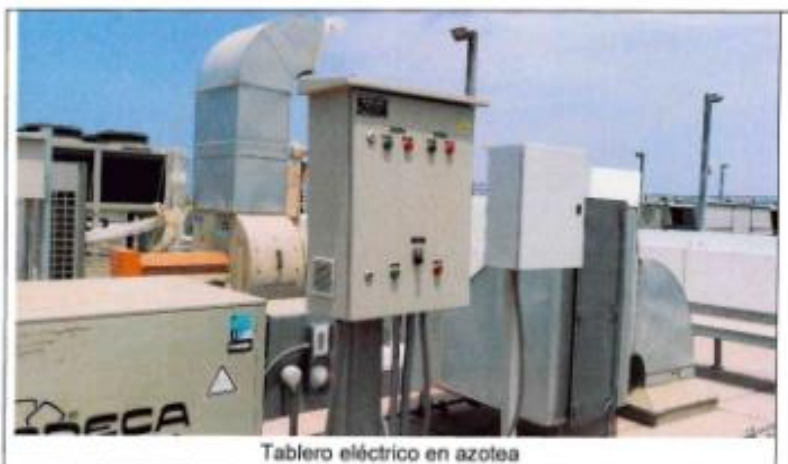
Tablero eléctrico en azotea

El supervisor indica que esos tableros están en proceso de revisión por observaciones efectuadas por sus especialistas.

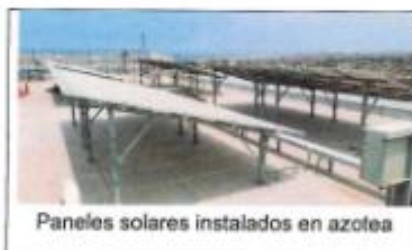
Paneles solares instalados en azotea

Los equipos mecánicos y eléctricos que se encuentran instalados en azotea de la torre principal, a la fecha no cuentan con las pruebas de operatividad y funcionamiento, así como los programas de mantenimiento.

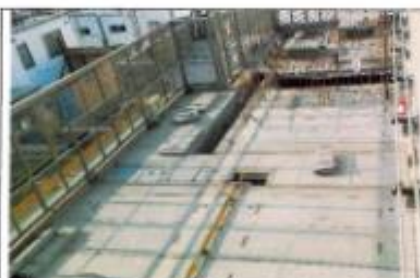
Área de ubicación del tanque de petróleo y de GLP

Los tanques de petróleo biodiésel y gas licuado de petróleo (GLP) no tienen las señales de seguridad correspondiente a la señalización de almacenamiento de material inflamable.
