**INFORME DE HITO DE CONTROL**  
**N° 22016-2023-CG/GRPI-SCC**

**EJECUCIÓN DE LA IOARR "REPARACIÓN DE DIQUE; EN EL  
(LA) DIQUE IZQUIERDO Y DIQUE DERECHO DEL RÍO PIURA  
EN EL TRAMO DEL PUENTE BOLOGNESI HASTA EL  
PUENTE GRAU DEL KM (0+000 – 4+000) DISTRITO DE  
PIURA, PROVINCIA DE PIURA, DEPARTAMENTO DE PIURA"**

**HITO DE CONTROL N° 1**  
**AVANCE DE EJECUCIÓN AL MES DE AGOSTO DE 2023**

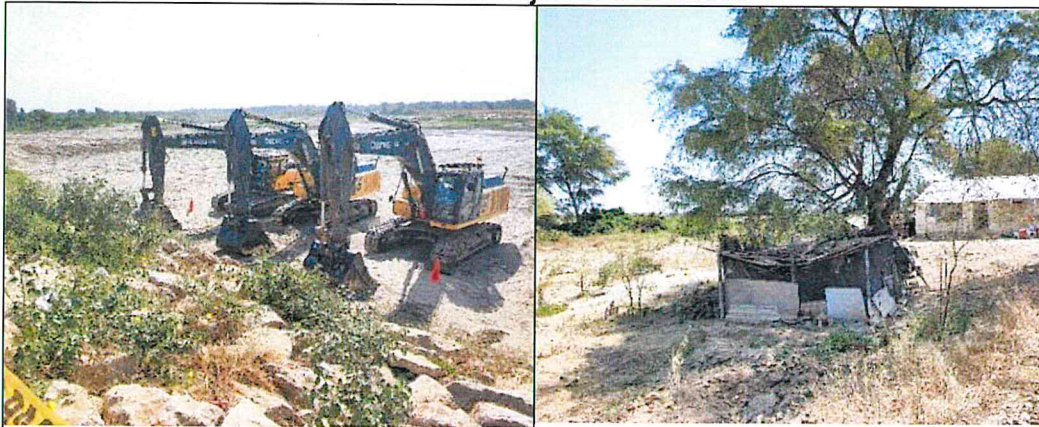
**Fotografía n.º 1:** Tramo enrocado en la margen izquierda, entre las progresivas 1+820 – 1+875

**Fotografía n.º 2:** Vista de vivienda de material noble dentro del área del cauce a intervenir en la margen izquierda, entre las progresivas 2+010 – 2+185.

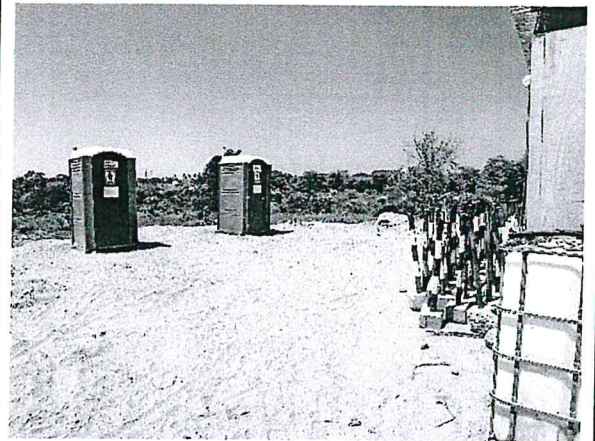
**Fotografías n.º 1 y 2:** Vista de las oficinas y SSHH del Contratista ubicadas en la margen izquierda del río Piura, aproximadamente en la progresiva 1+500.

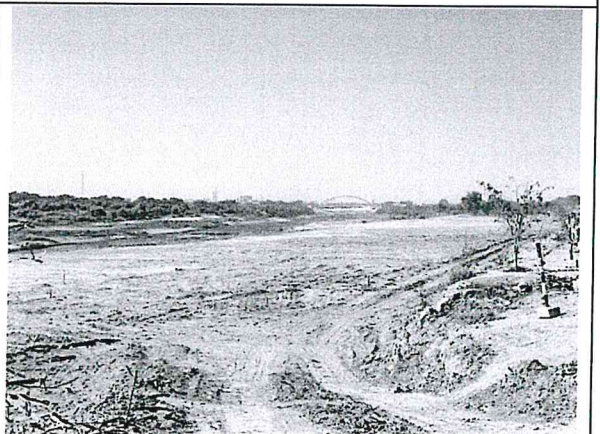
**Fotografía n.º 4:** Zona intervenida con desbroce en progresiva 1+500
