INFORME DE HITO DE CONTROL
N° 18501-2023-CG/GRLA-SCC

SERVICIO DE LIMPIEZA, DESCOLMATACIÓN Y
CONFORMACIÓN DE DIQUE CON MATERIAL PROPIO DEL
RÍO REQUE, SECTOR BOCATOMA MONSEFÚ – REQUE
AGUAS ABAJO, DISTRITO DE REQUE, PROVINCIA DE
CHICLAYO, DEPARTAMENTO DE LAMBAYEQUE

HITO DE CONTROL N° 1: AVANCE DE LA EJECUCIÓN DEL
SERVICIO CONFORME A LOS TDR Y A LA FTD APROBADA

PERÍODO DE EVALUACIÓN:
DEL 14 DE AGOSTO AL 13 DE SETIEMBRE DE 2023

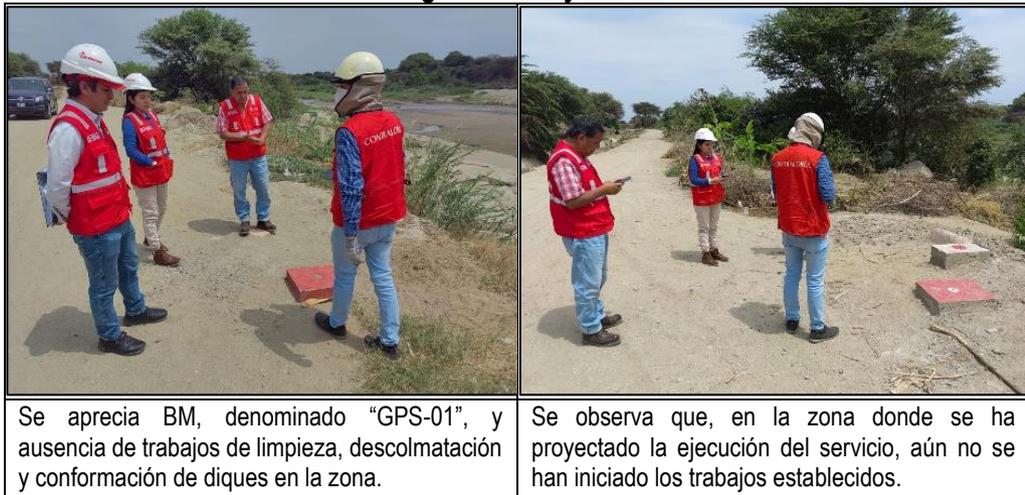
Imágenes n.ºs 4 y 5

En tal sentido, habiendo establecido los TDR⁸ como requisito para el inicio de los trabajos en campo de la contratista, la aprobación del primer entregable de la FTD; la demora de la Entidad en su trámite y aprobación, ha generado el retraso en el inicio de dichos trabajos y por ende el cumplimiento de las metas y objetivos del servicio, situación que ha sido corroborada por la Comisión de Control, el 8 de setiembre de 2023, durante la visita de inspección⁹ desarrollada en conjunto con los representantes de la Entidad, en donde se constató que la contratista no ha iniciado la ejecución física del servicio.

Fuente: Visita de inspección física de 8 de setiembre de 2023
Elaborado por: Comisión de Control

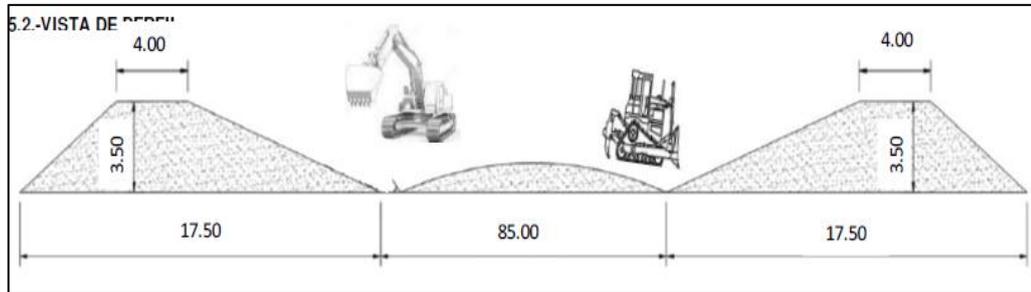
Imagen n.º6
Vista de Perfil de Propuesta Técnica del Servicio

De la revisión de la información proporcionada por la Entidad¹⁰, se verificó que en el numeral 4.1 "Estructural" del anexo D de los TDR para la contratación del Servicio, se "(...) plantea realizar actividades de conformación y reforzamiento de diques en ambas márgenes en una de longitud de 1,200 ml, con material propio que se obtendrá de los trabajos de Limpieza y Descolmatación del Cauce del río, acarreado el material hacia ambas márgenes desde el eje del río, (...), para darle una sección geométrica uniforme y estable del dique con las dimensiones de 4.00 metros de ancho de la corona, 17.5 metros de base, 3.50 metros de alto y con un talud en cara seca de $z=1:2$ y en cara húmeda de $z=1:2$, como se establece en los metrados y gráfico de la presente ficha, con la finalidad que permita un flujo regular del agua en el cauce del río desde las primeras avenidas de tal modo que puede devenir en la formación de un cauce no erosivo y de escasa colmatación cuando disminuyan nuevamente las descargas y permita captar el recurso hídrico para la atención multisectorial.", contemplando en el numeral 5.2 la Vista de Perfil de la conformación proyectada de los diques.
