**INFORME DE HITO DE CONTROL**  
**N° 28674-2023-CG/GRTA-SCC**

**“ELABORACIÓN Y APROBACIÓN DEL EXPEDIENTE TÉCNICO, EJECUCIÓN, SUPERVISIÓN, RECEPCIÓN Y LIQUIDACIÓN DEL CONTRATO DEL SALDO DE LA OBRA: MEJORAMIENTO DE LOS SERVICIOS DE SALUD DEL HOSPITAL HIPÓLITO UNANUE DE TACNA, DISTRITO DE TACNA, PROVINCIA DE TACNA, REGIÓN TACNA”**

**HITO DE CONTROL N° 3 - ELABORACIÓN Y APROBACIÓN DEL EXPEDIENTE TÉCNICO DEL SALDO DE LA OBRA - COMPONENTE 02 DE EQUIPAMIENTO: EQUIPOS E INFRAESTRUCTURA PARA AMBIENTES PRESTACIONALES Y COMPLEMENTARIOS**

**TACNA, 17 DE NOVIEMBRE DE 2023**

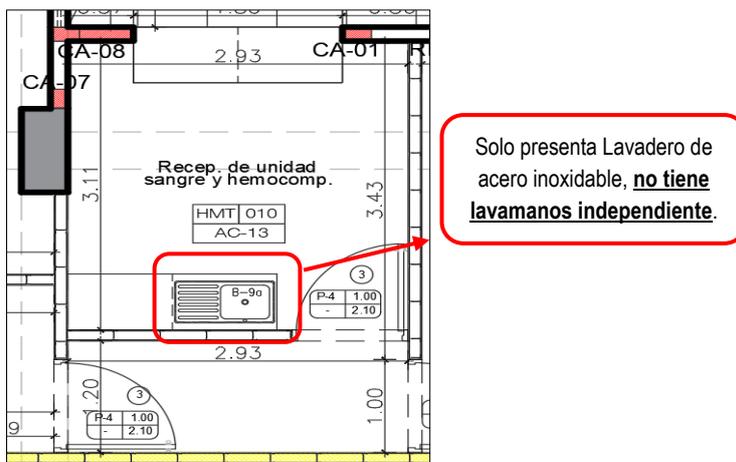
**Imagen n.º 1**  
**Ambiente de Recepción de unidades de sangre y hemocomponentes**

Fuente: Plano A-S1-11 "Plano de distribución Semisótano Sector 1" del expediente técnico del saldo de obra "Mejoramiento de los Servicios de Salud del Hospital Hipólito Unanue de Tacna, distrito de Tacna, provincia de Tacna, región Tacna", aprobado con Resolución Gerencial Regional n.º 023-2022-GRI/ GOB.REG.TACNA de 16 de marzo de 2022.

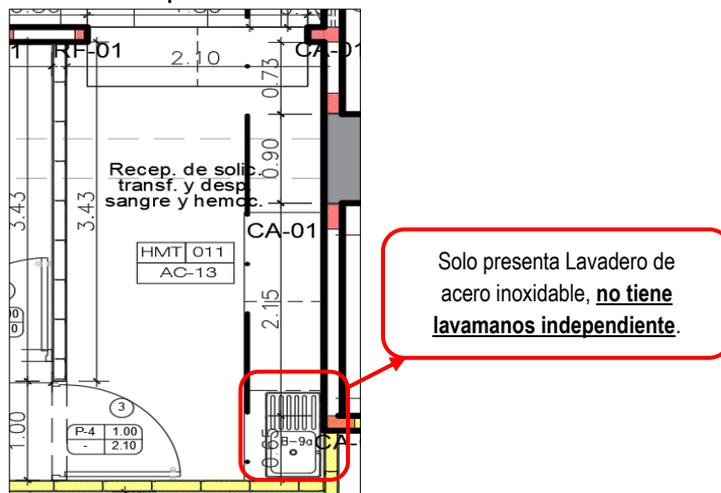
**Imagen n.º 2**  
**Ambiente de recepción de solicitudes transfusionales y despacho de unidades de sangre y Hemocomponentes**

**Fuente:** Plano A-S1-11 "Plano de distribución Semisótano Sector 1" del expediente técnico del saldo de obra "Mejoramiento de los Servicios de Salud del Hospital Hipólito Unanue de Tacna, distrito de Tacna, provincia de Tacna, región Tacna", aprobado con Resolución Gerencial Regional n.º 023-2022-GRI/ GOB.REG.TACNA de 16 de marzo de 2022.

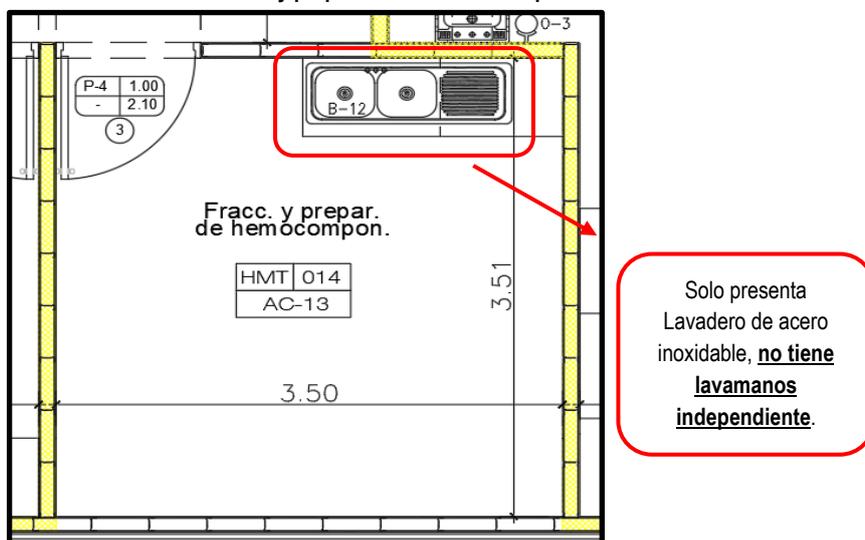
**Imagen n.º 3**  
**Ambiente de Fraccionamiento y preparación de hemocomponentes**

**Fuente:** Plano A-S1-11 "Plano de distribución Semisótano Sector 1" del expediente técnico del saldo de obra "Mejoramiento de los Servicios de Salud del Hospital Hipólito Unanue de Tacna, distrito de Tacna, provincia de Tacna, región Tacna", aprobado con Resolución Gerencial Regional n.º 023-2022-GRI/ GOB.REG.TACNA de 16 de marzo de 2022.

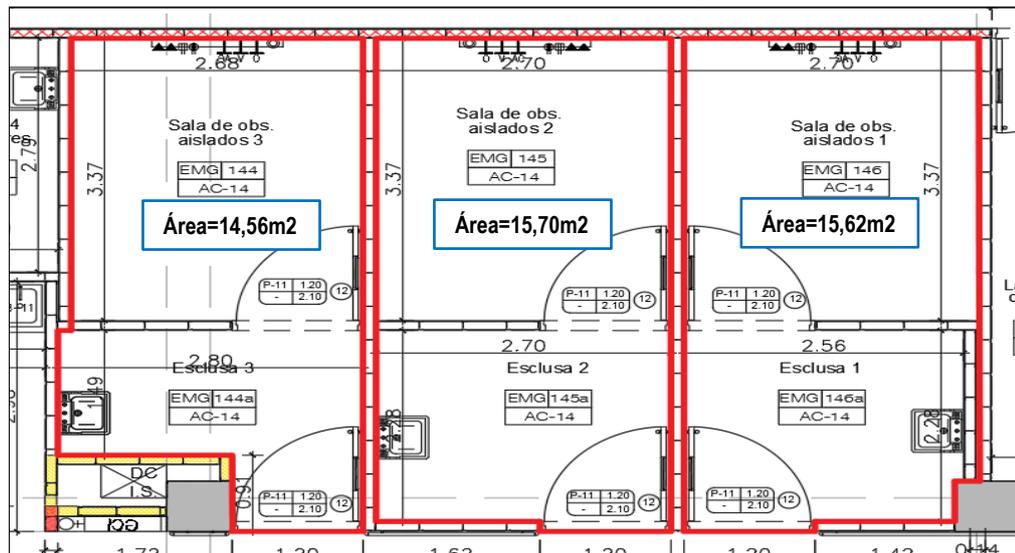
**Imagen n.º 4**  
**Sala de observación aislados de la UPSS Emergencia**

**Fuente:** Plano A-S1-14 "Plano de distribución Primer Nivel Sector 1" del expediente técnico del saldo de obra "Mejoramiento de los Servicios de Salud del Hospital Hipólito Unanue de Tacna, distrito de Tacna, provincia de Tacna, región Tacna", aprobado con Resolución Gerencial Regional n.º 023-2022-GRI/ GOB.REG.TACNA de 16 de marzo de 2022.

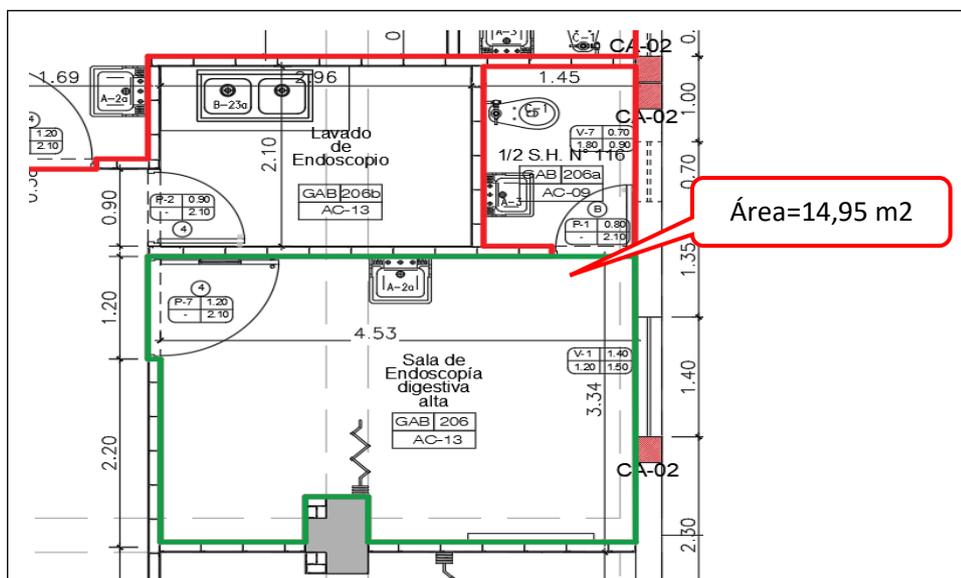
**Imagen n.º 5**

**Sala de Endoscopia Digestiva Alta de la UPSS Consulta externa**

**Fuente:** Plano A-S1-24 "Plano de distribución Segundo nivel Sector 1" del expediente técnico del saldo de obra "Mejoramiento de los Servicios de Salud del Hospital Hipólito Unanue de Tacna, distrito de Tacna, provincia de Tacna, región Tacna", aprobado con Resolución Gerencial Regional n.º 023-2022-GRI/ GOB.REG.TACNA de 16 de marzo de 2022.

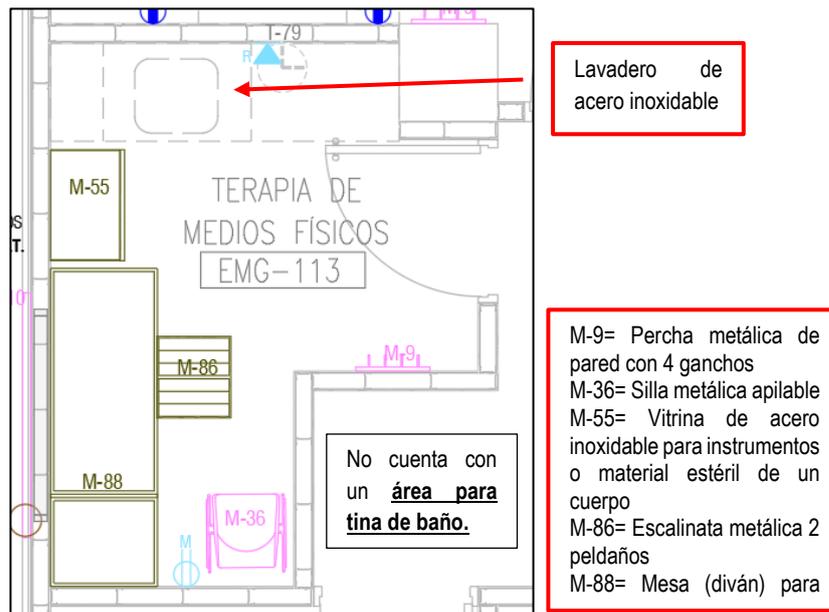
**Imagen n.º 6**  
**Ambiente de Terapia de Medios Físicos**

De la revisión selectiva del Plano EQ -S1-PG-09 “Distribución de equipamiento sector 1” del expediente técnico del saldo de obra, se advierte que el ambiente de Terapia de medios físicos de la UPSS Emergencia **no dispone de un área para tina de baño**, espacio donde se realiza el tratamiento de cuadros febriles a través de medios físicos principalmente a pacientes pediátricos, el cual contribuye a la estabilización de la temperatura que puede requerir “bañar” al paciente, ello para evitar cuadros convulsivos entre otras complicaciones, tal como se muestra a continuación:

**Fuente:** Plano EQ -S1-PG-09 “Distribución de equipamiento Sector 01 Edificio Principal (Bloque 01 y 02) del expediente técnico saldo de obra “Mejoramiento de los servicios de salud del Hospital Hipólito Unanue de Tacna” y la NTS 110-MINSA/DGIEM-V.01 de 01 de setiembre de 2014.

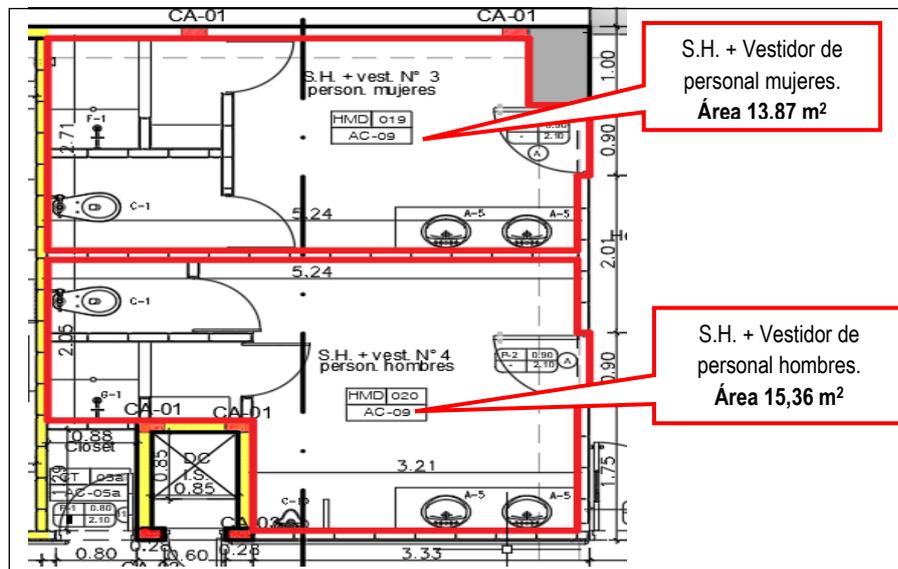
**Imagen n.º 7**  
**Servicios Higiénicos y vestidores de personal varones y mujeres de la UPSS Hemodiálisis**

Fuente: Plano A-S1-10 “Plano de distribución Semisótano Sector I” del expediente técnico del saldo de obra “Mejoramiento de los Servicios de Salud del Hospital Hipólito Unanue de Tacna, distrito de Tacna, provincia de Tacna, región Tacna”, aprobado con Resolución Gerencial Regional n.º 023-2022-GRI/ GOB.REG.TACNA de 16 de marzo de 2022.
