INFORME DE AUDITORÍA N° 016-2024-2-0418-AC

AUDITORÍA DE CUMPLIMIENTO MUNICIPALIDAD PROVINCIAL DE BOLÍVAR

PROCEDIMIENTO DE SELECCIÓN Y EJECUCIÓN DE LA OBRA: "REHABILITACIÓN DEL CAMINO DEPARTAMENTAL -12.5 KM BOLÍVAR - CUJIBAMBA, DISTRITO DE BOLÍVAR, PROVINCIA DE BOLÍVAR - LA LIBERTAD"

PERÍODO: 20 DE AGOSTO DE 2020 AL 8 DE NOVIEMBRE DE 2023

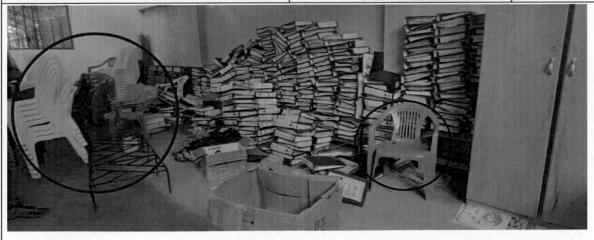
Expedientes acopiados uno sobre otros en el suelo.

Expedientes y otros documentos colocados en cajas de cartón, se evidencia carteles encima de las cajas

Se muestran otros artículos almacenados: Sillas de plástico, parrillas de fierro y cajas de cartón

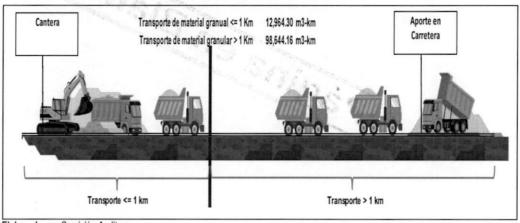
Imagen n.° 4
Análisis de precios unitarios de transporte de material granular

De lo antes señalado, se puede corroborar que en el expediente técnico principal y del adicional con deductivo vinculante n.º 1 se ha considerado como recursos la utilización de **Mano de obra**: Peón y controlador oficial, y como **Equipos**: Herramientas manuales, camión volquete 15 M3 y cargador s/llantas 125-155 HP3 YD3 para el transporte de material base granular y eliminación de material excedente para **distancias** <= y > 1 km; sin embargo, según se advierte en los cuadros que anteceden, el desarrollo de esta actividad no lo ameritaba para distancias > 1 Km, debido a que el transporte de material de base granular y eliminación de material excedente mayor a 1 km, solo requería como recurso el **camión volquete 15 M3**²⁹, conforme se aprecia a continuación:

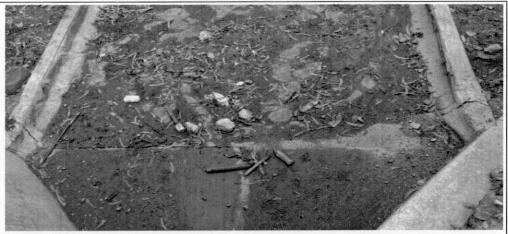
Panel Fotográfico n.º 5 Deficiencias en las "Alcantarillas"

Se puede ver que el empedrado de salida de la alcantarilla está rajado, presentando separación entre el concreto y el inicio de la mampostería de piedra. Esto se debe a una mala compactación del terreno antes de la colocación de la mampostería lo cual ha provocado el asentamiento. La alcantarilla verificada se encuentra ubicada en el km 08 + 640.

Nota: Se observaron grietas y separación entre el empedrado y el cabezal de salida en las alcantarillas ubicadas en las siguientes progresivas: 8+640, 6+674, 6+560, 6+260, 0+816.

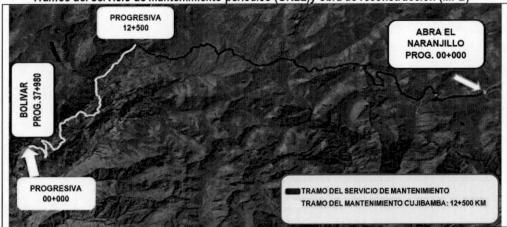
Imagen n.º 12
Tramos del servicio de mantenimiento periódico (GRLL)y obra de reconstrucción (MPB)

Nota: El proyecto del gobierno regional inicia en la progresiva 0+000 en Abra el Naranjillo y termina en la progresiva 37+980 en Bolívar, sin embargo, la obra ejecutada por la Municipalidad Provincial de Bolívar de manera inversa, inicia el 0+000 en Bolívar y termina en la progresiva 12+500 km.
