INFORME DE CONTROL ESPECÍFICO N° 006-2024-2-
0835-SCE

SERVICIO DE CONTROL ESPECÍFICO A HECHOS CON
PRESUNTA IRREGULARIDAD A DIRECCIÓN
REGIONAL DE SALUD APURÍMAC I

"CONTRATACIÓN DE SERVICIO DE OBRA CIVIL PARA
PLANTAS GENERADORAS DE OXÍGENO MEDICINAL
EN LOS ESTABLECIMIENTOS DE SALUD DE
TAMBOBAMBA, ANTABAMBA Y SAN CAMILO DE
LELLIS CHUQUIBAMBILLA DEL DEP. APURÍMAC"

APURIMAC - PERÚ
26 DE JUNIO DE 2024

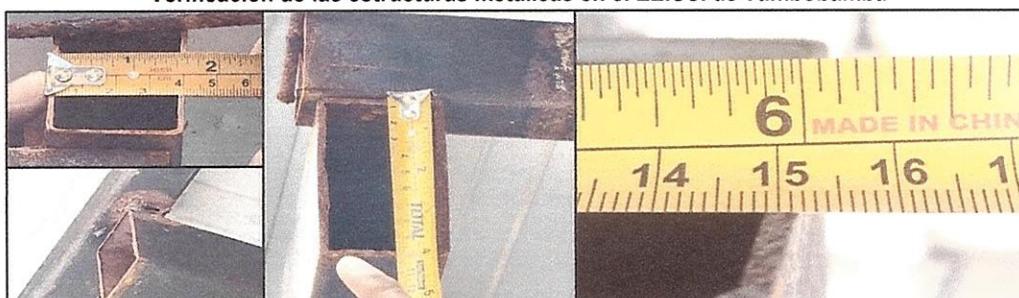
Imágenes n.ºs 30, 31 y 32
 Verificación de las estructuras metálicas en el EE.SS. de Tambobamba

Sin embargo, el OCI durante la verificación del servicio, evidenció la reducción de las dimensiones de las estructuras metálicas: columnas, vigas, viguetas y correas, en los servicios de obra civil, tal como se muestran en las imágenes siguientes:

Por lo tanto, debemos precisar, que los tubos de acero de diferentes dimensiones, si bien mantienen sus propiedades básicas (densidad, módulo de elasticidad, límites de fluencia, módulo de Young generales al acero), sin embargo, al cambiar el área neta de la sección transversal (A_g), el Contratista, incumplió los Términos de referencia y redujo la calidad de los materiales requeridos en las partidas, al haberse modificado las características técnicas de los tubos metálicos, como son, las dimensiones "ancho, alto y espesor", que como precisamos son indispensables para un cálculo estructural; en tal sentido, sin autorización modificaron estas dimensiones, redujeron la calidad por modificación del área neta de las columnas, vigas, viguetas y correas, incumpliendo las especificaciones técnicas de los Términos de referencia, como se indica a continuación:

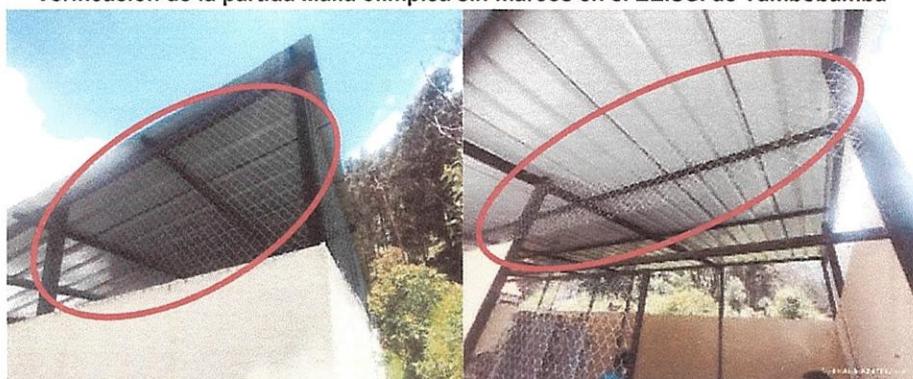
Imágenes n.^{os} 40 y 41
Verificación de la partida Malla olímpica sin marcos en el EE.SS. de Tambobamba

Las imágenes precedentes, muestran la inspección realizada al servicio de obra civil ejecutada en el EE.SS. de Tambobamba, evidenciándose la ejecución de la partida malla olímpica, instalada en el perímetro y vano de la caseta, sin marco y perfiles que la sujeten, así como, la partida puerta metálica corrediza, sin marco de tubo metálico y chapas.

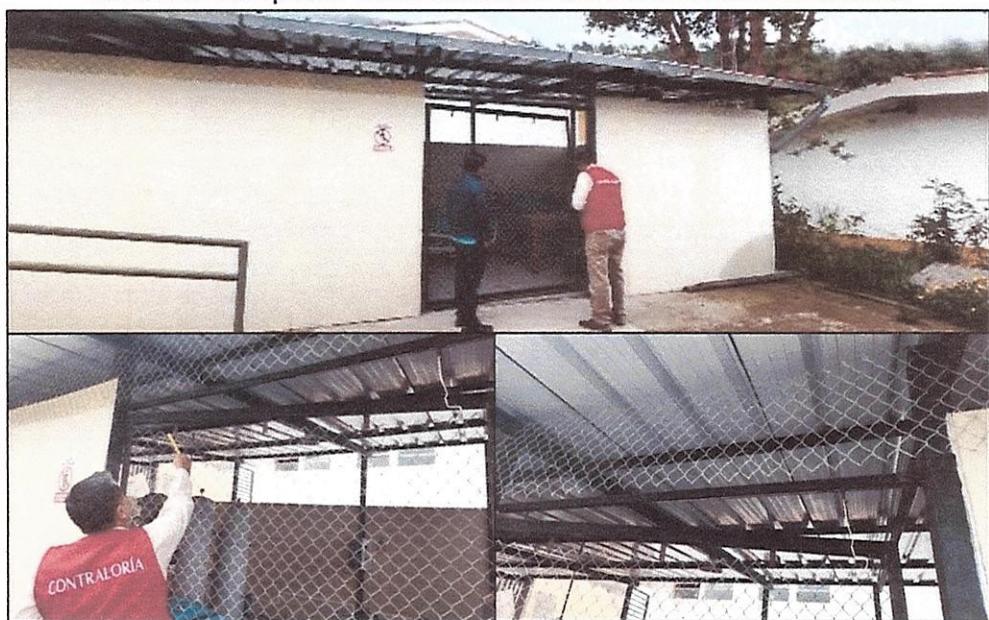
Imágenes n.os 42, 43 y 44

Verificación de la partida Puerta metálica corredera en el EE.SS. de Antabamba

De las imágenes precedentes, correspondiente a la inspección realizada al servicio de obra civil ejecutada en el EE.SS. de Antabamba, evidenciándose la ejecución de la partida puerta corrediza de una sola hoja, dessoldada y desprendida de su carril, sin incluir chapa; además, esta presenta oxidación prematura debido a que no se encuentra pintada.

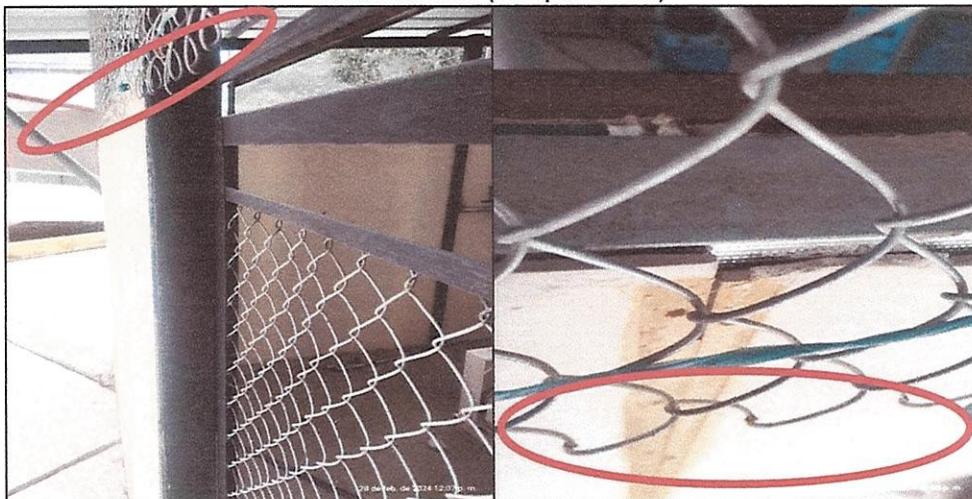
Imágenes n.^{os} 45 y 46

Verificación de las partidas Malla de cerramiento y Puerta metálica corrediza, del EE.SS. de San Camilo de Lellis (Chuquibambilla)

Las imágenes precedentes, muestran la inspección realizada al servicio de obra civil ejecutada en el EE.SS. de San Camilo de Lellis (Chuquibambilla), evidenciándose la ejecución de la partida malla de cerramiento sin marco angular y estructura metálica, así como, la partida puerta corrediza, sin tubo metálico y chapa, además de la inadecuada soldadura, acabado y pintura, presentando oxidación en diferentes partes de la puerta.

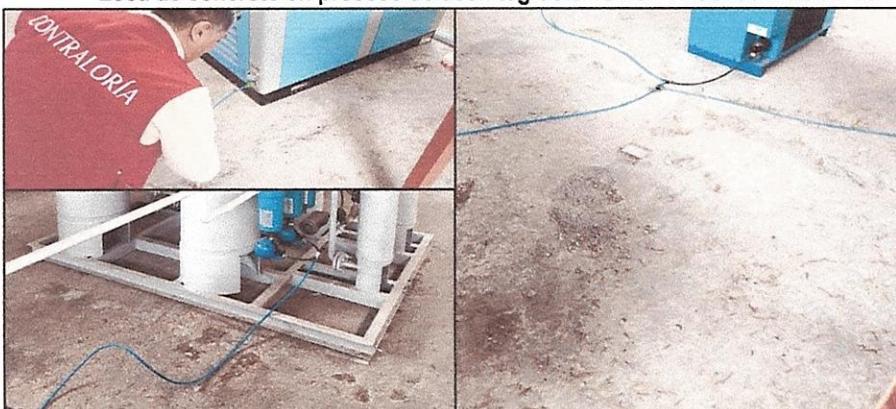
Imágenes n.os 47, 48 y 49

Losa de concreto en proceso de desintegración en el EE.SS. de Antabamba

Como se aprecia en las imágenes, el concreto se está desintegrando, por una inadecuada resistencia a la compresión, presentando cavidades e irregularidades mayores a 3mm sin todavía entrar en uso, incumpliendo lo establecido en el literal j) del numeral 3.5.5 y el literal a) 3.5.6, de la Norma Técnica CE.010 Pavimentos Urbanos⁶³, referido a la resistencia del concreto, que precisa:

Por lo tanto, el pavimento requería ensayos de control de calidad (rotura de briqueta, resistencia a la compresión) no realizados, además, de ensayos para verificar irregularidades menores a los tres milímetros (3 mm), dosificación de concreto usado, pruebas de espesor de concreto; sin embargo, del informe de preliquidación incluido en la carta n.º 07756-APU de 7 de noviembre de 2022 (Apéndice n.º 9), el Contratista no presentó ninguna prueba de control, pese a que son requeridas por la normativa, y que durante la inspección se verificó la desintegración e irregularidades por falta de resistencia del concreto, por consiguiente, esta partida no debió ser aceptada ni valorizada, debiendo ser reducida, conforme se detalla en el cuadro siguiente:
