INFORME DE CONTROL ESPECÍFICO
Nº 006-2024-2-4603-SCE

**“PROCESO DE IMPLEMENTACIÓN DEL ACUERDO DE
CUMPLIMIENTO Y MEDIDA PREVENTIVA ORDENADA
POR EL ORGANISMO DE EVALUACIÓN Y
FISCALIZACIÓN – OEFA EN EL MANEJO DE RESIDUOS
SÓLIDOS EN LA PLANTA DE TRATAMIENTO Y
DISPOSICIÓN FINAL DE RESIDUOS SÓLIDOS DE
PONGOR”**

PERÍODO: 6 DE ABRIL DE 2021 AL 13 DE FEBRERO DE 2024

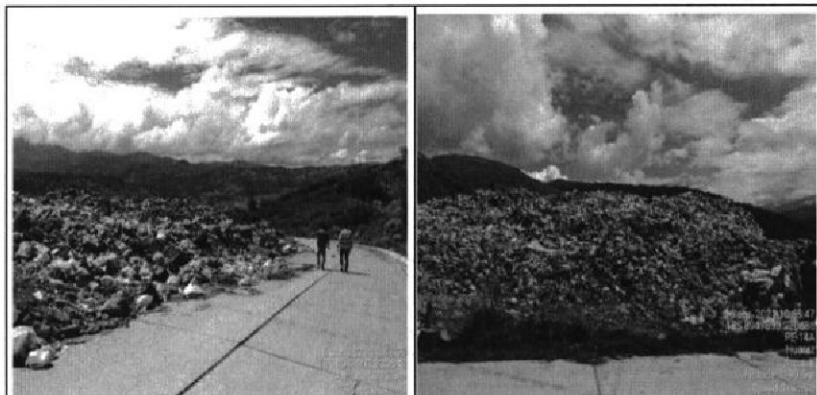
Hecho detectado: El administrado no implementó los canales para la captación y conducción de aguas pluviales

15. Durante la primera acción de supervisión, realizada del 06 al 07 de abril de 2021, se advirtió la falta de implementación de los drenes y/o canales para la captación y conducción de aguas pluviales, tal como se advierte a continuación:

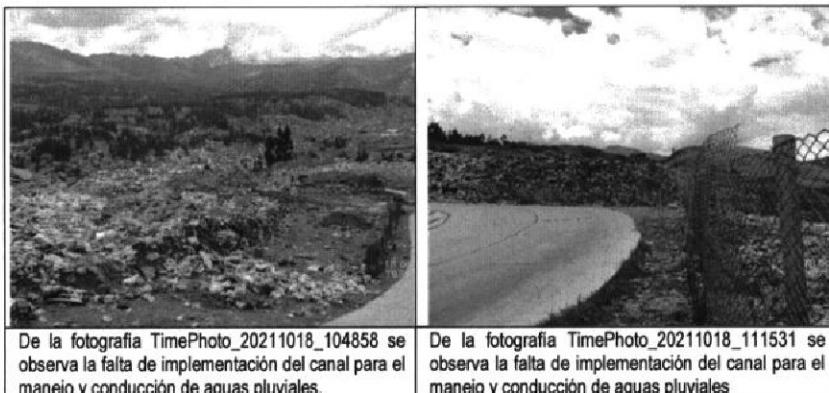
18. Aunado a ello, durante las acciones de la segunda supervisión, realizada el 18 de octubre de 2021, personal de la DSIS verificó la falta de implementación de los canales para el manejo y conducción de aguas pluviales. Los hechos citados, se encuentran evidenciados en el Acta de Supervisión de la segunda acción de supervisión y en los registros fotográficos, conforme se muestra a continuación en la que se observa que no realizaron ningún avance en la implementación de las mismas:

19.- Es así que, conforme a lo verificado en la primera y segunda acción de supervisión, queda demostrado que el administrado no ha adoptado acciones necesarias a fin de

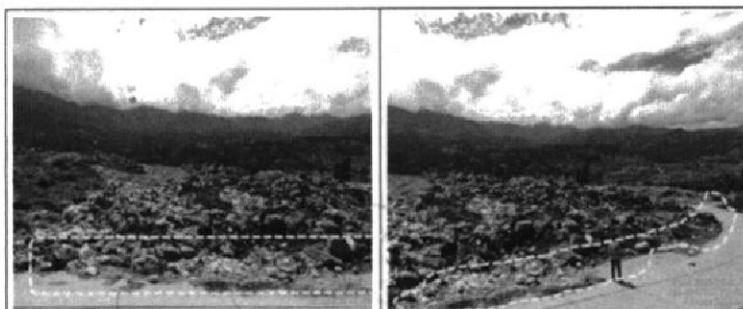
20. Durante la primera acción de supervisión realizada del 06 al 07 de abril de 2021, se verificó que el administrado no viene realizando la compactación y cobertura diaria de los residuos sólidos municipales dispuestos en la celda ubicada en las coordenadas UTM 220631E - 8947967N y, que actualmente se viene realizando la disposición final de los residuos en la zona este de la celda de disposición final ubicada en las coordenadas 220697E 894793N la falta de acciones de esparcido, compactación y cobertura de los residuos en la Celda residuos sólidos municipales, tal como se advierte a continuación:

De la fotografía TimePhoto_20210406_104451, TimePhoto_20210406_104454 de la supervisión de abril 2021 (primera acción de supervisión), se observa residuos sólidos en la vía en la carretera ubicado en la zona superior de la celda

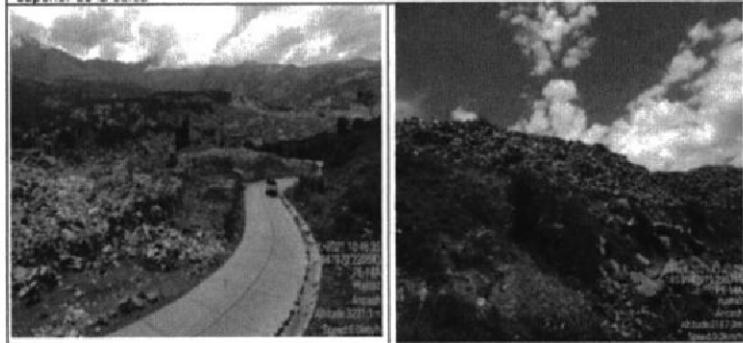
De la fotografía TimePhoto_20211018_104636, de la supervisión de octubre 2021 (segunda acción de supervisión), se observa el retiro de los residuos sólidos que se encontraban en la vía de la carretera

De la fotografía TimePhoto_20211018_112129, de la supervisión de octubre 2021 (segunda acción de supervisión), se observa que los residuos vienen siendo apilados no realizándose la conformación de la celda de forma diaria mediante el método de área

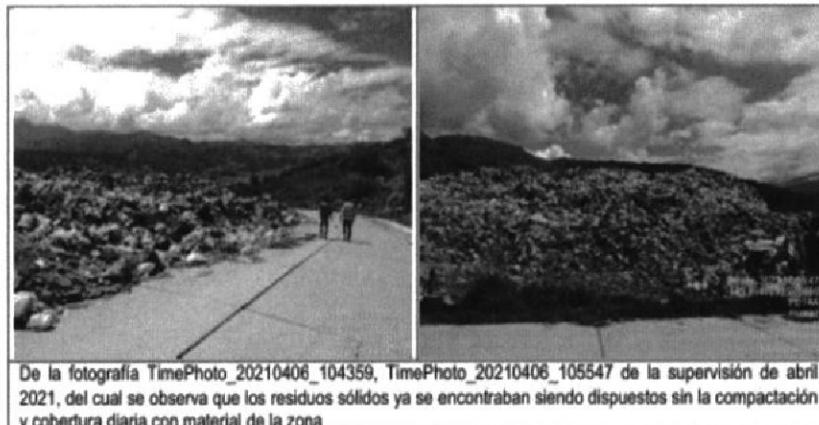
25. Asimismo, durante el recorrido de la segunda acción de supervisión, se verificó que el administrado ha realizado el despeje y retiro de los residuos presentes en la carretera que bordea la parte superior de la celda de residuos sólidos municipales; no obstante, los residuos despejados han sido trasladados en la parte interior de la celda. Asimismo, se observa los residuos vienen siendo apilados, no realizándose la conformación de la celda de forma diaria mediante el método de área, tal como se observa:

26. Es así que, de acuerdo a lo verificado en la primera y segunda acción de supervisión, queda acreditado que el administrado no ha adoptado acciones necesarias a fin de implementar las operaciones de esparcido, compactación y cobertura diaria residuos sólidos en la Celda, pese a la existencia de un acuerdo de cumplimiento suscrito con el OEFA, a través del cual este último se comprometió a efectuar actividades para mitigar los riesgos detectados, en un plazo propuesto y aceptado por ambas partes.

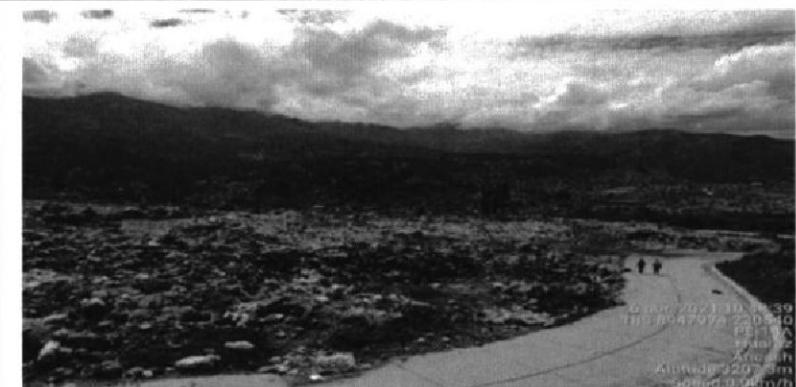
28. No obstante, en el lado oeste, suroeste, sur, sureste y este de la celda de disposición final se verificó la acumulación de residuos sólidos, apilados, sin compactación y/o cobertura, no advirtiéndose la presencia de chimeneas para la evacuación de los gases generados, producto de la degradación de los residuos sólidos. Los hechos citados se encuentran evidenciados en el Acta de Supervisión de la primera acción de supervisión y en los registros fotográficos, conforme se muestra a continuación:

De la fotografía TimePhoto_20210406_104839, de la supervisión de abril 2021 (primera acción de supervisión), se observa la ausencia de chimeneas para la evacuación de gases generados a partir de la disposición de los residuos sólidos.

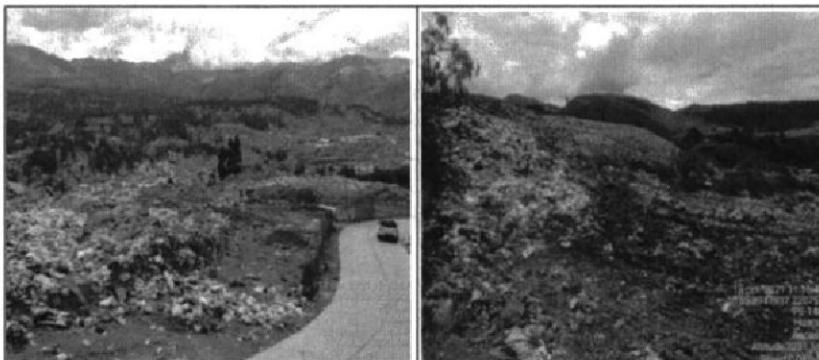
30. Sumado a ello, durante la segunda acción de supervisión, realizada el 18 de octubre de 2021, se evidenció la falta de habilitación y/o mejora de las chimeneas y/o drenes de salida y evacuación de gases en las celdas de disposición final de residuos sólidos, tal como se muestra a continuación

De las fotografías TimePhoto_20211018_104858, TimePhoto_20211018_111644, no se observa la habilitación y mejora de los drenes y/o chimeneas para la evacuación de gases en la celda de disposición final.

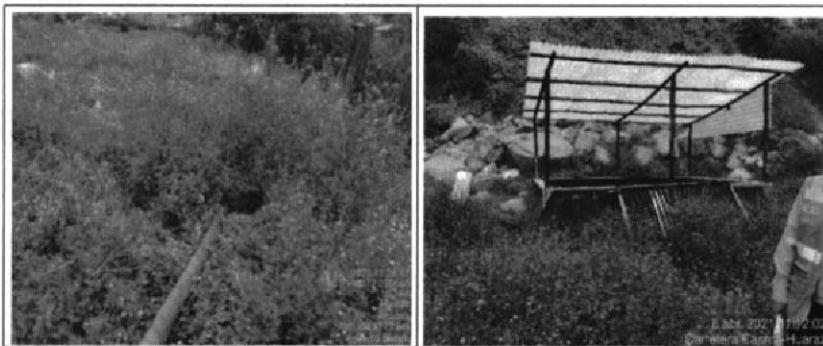
34. Dichos lixiviados escurridos, llegan al canal pluvial de la carretera Huaraz - Casma (PE-14A) que pasa por la infraestructura de disposición final, realizando dichos lixiviados un trayecto por la misma. Cabe mencionar que el equipo supervisor realizó el recorrido por los mismos, llegando hasta una zona en la que estos se pierden (zona de verificación de recorrido). Cabe mencionar que, durante el trayecto, se observó que estos lixiviados pasan por zonas cercanas a viviendas. Los hechos citados se encuentran evidenciados en el Acta de Supervisión de la primera acción de supervisión y en los registros fotográficos, conforme se muestra a continuación:

Fotografías N° TimePhoto_20210406_112647 Vistas fotográficas donde se advierte la ausencia de canales filtrantes de piedras, y que los lixiviados son conducidos mediante mangueras de pvc. Asimismo, se observó la presencia de la poza de almacenamiento de lixiviados; no obstante, estos no son derivados a dicha poza, sino por el contrario son descargados en dos zonas hacia el dren pluvial de la carretera que transita por la infraestructura.

35. De acuerdo con los medios probatorios obtenidos durante la primera acción de supervisión, queda evidenciado que el administrado no cuenta con los canales de piedra para la conducción de los lixiviados generados en la celda de disposición final, y que por consiguiente, no son derivados hacia la poza de almacenamiento para su tratamiento, conforme fue considerado en su PAMA aprobado, sino por el contrario, los lixiviados son derivados mediante mangueras de pvc y descargados a los canales pluviales de la carretera que transita por el lugar, los cuales pasan por zonas cercanas a las viviendas.

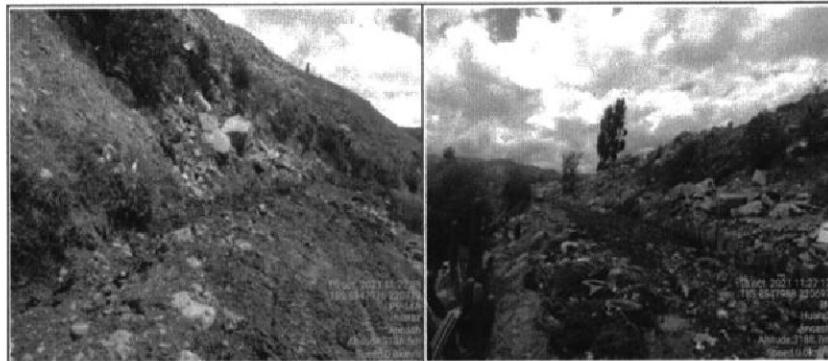
37. Sumado a ello, durante la segunda acción de supervisión se observó la falta de implementación de los drenes de lixiviados. Asimismo, se observó un pequeño canal de 25 metros de longitud aproximadamente excavado en la parte inferior de la celda ubicado en las coordenadas UTM 220689E 8947987N y en la que se observa la presencia de lixiviados. Los hechos citados se encuentran evidenciados en el Acta de Supervisión de la segunda acción de supervisión y en los registros fotográficos³², conforme se muestra a continuación:

Fotografías N° TimePhoto_20211018_112238 y TimePhoto_20211018_112713: Vistas fotográficas en la que se observa un pequeño canal en la parte inferior de la celda y en la presencia de lixiviados en las cuales no se conectados hacia la poza de almacenamiento de lixiviados

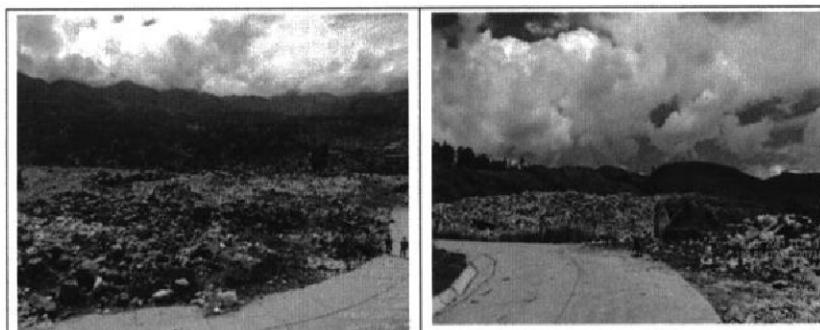
41. Durante la primera acción de supervisión, realizada del 06 al 07 de abril de 2021, se advirtió la falta de implementación del cerco perimétrico, tal como se advierte a continuación:

De la fotografía TimePhoto_20210406_104823, TimePhoto_20210406_110401, se evidencia la ausencia de cerco perimétrico

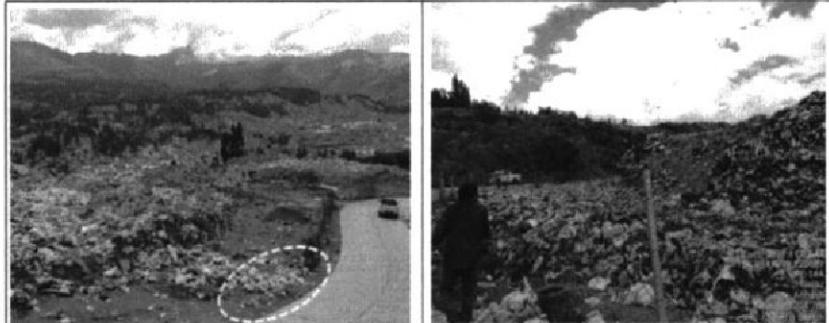
43. Aunado a ello, durante las acciones de la segunda supervisión, realizada el 18 de octubre de 2021, personal de la DSIS verificó la implementación del cerco perimétrico conformado de malla metálica y tubo de metal. No obstante parte de la zona suroeste de la celda falta la implementación del cerco el cual correspondería a un 20% aproximadamente. Los hechos citados, se encuentran evidenciados en el Acta de Supervisión de la segunda acción de supervisión y en los registros fotográficos³⁶, conforme se muestra a continuación en la que se observa el avance en la implementación de las mismas:

De la fotografía TimePhoto_20211018_104858 se observa que en la zona sur oeste de la celda la implementación del cerco perimetral

De la fotografía TimePhoto_20211018_110344 se observa la implementación del cerco perimetral conformado de malla

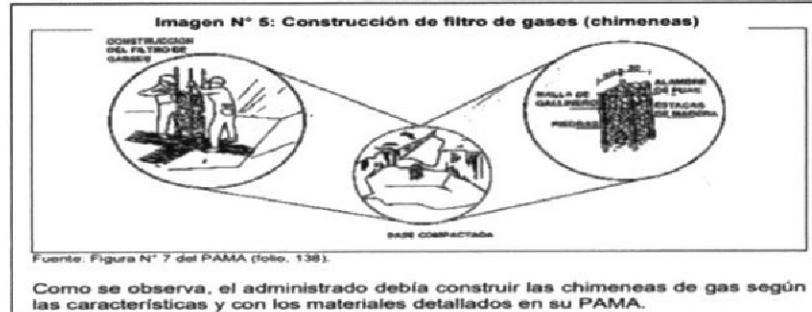
48. Asimismo, en el PAMA se detalla que para la construcción de las chimeneas de gases se deben emplear, entre otros, los siguientes materiales: madera rolliza de 4" de diámetro, malla de gallinero de #12 de 1"x1" con piedras de 4" - 6" de diámetro

49. Como se observa, el administrado debía construir las chimeneas de gas según las características y con los materiales detallados en su PAMA.

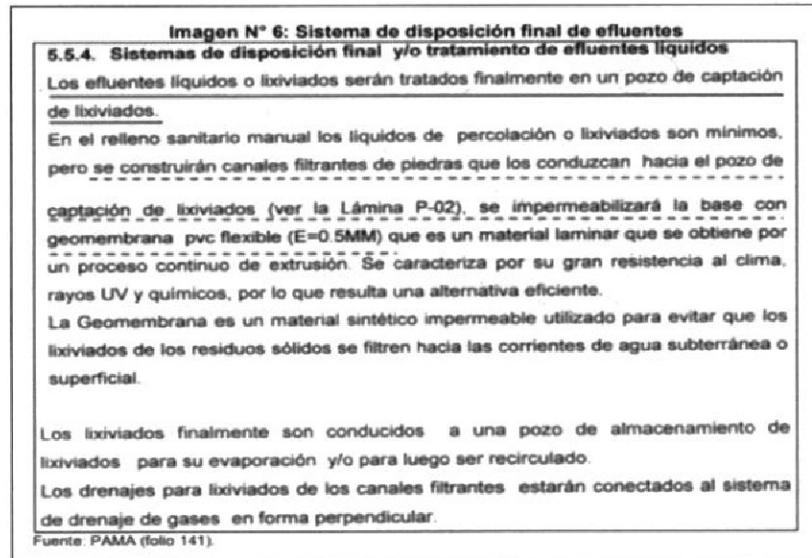
50. Conforme se detalla en el PAMA, la Municipalidad de Independencia se comprometió a implementar un «Sistema de disposición final y/o tratamiento de efluentes líquidos» y, a tratar los efluentes líquidos o lixiviados en un pozo de captación de lixiviados, tal como se aprecia a continuación:

51. Como se detalla en el PAMA, para implementar el referido sistema el administrado debía construir canales filtrantes de piedras y un pozo de captación e impermeabilizar la base con geomembrana y PVC.

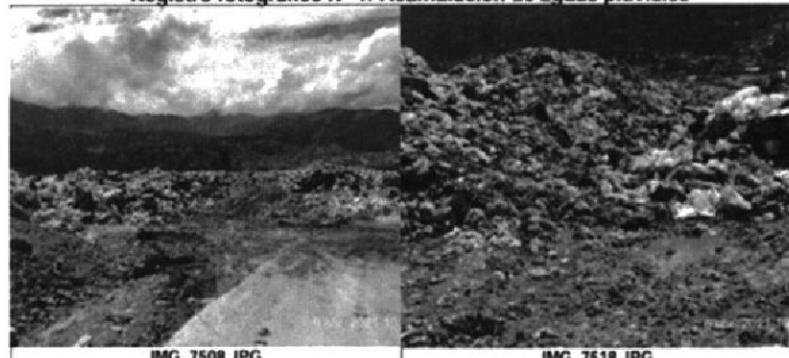
Registro fotográfico N° 1: Acumulación de aguas pluviales

54. Lo antes descrito se muestra en el siguiente registro fotográfico:

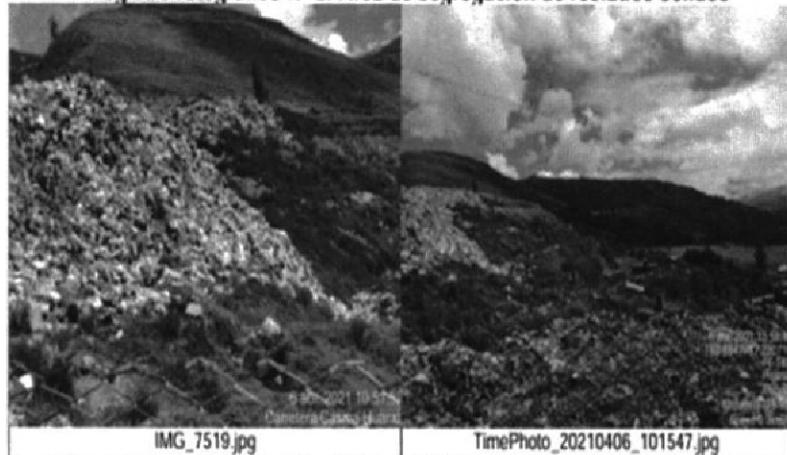
Registro fotográfico N° 2: Área de segregación de residuos sólidos

57. Lo antes descrito se observa en el siguiente registro fotográfico (acumulación de residuos sólidos sin chimeneas para la evacuación de los gases generados).

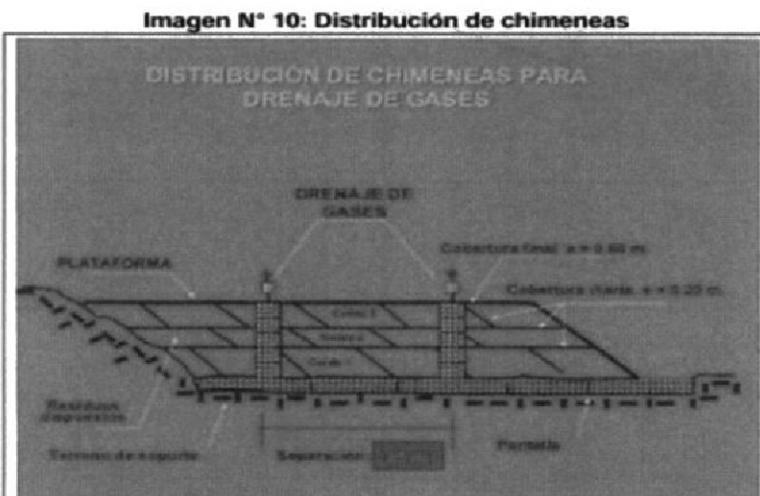
- 59.2 Oficio N° 009-2022-MDI-GSpYGA/SGGA/LSVA44 mediante el cual señala que—actualmente—cuenta con seis (6) chimeneas construidas con cilindro de color azul, en un área de 19897,12 m². Además, menciona que implementará seis (6) chimeneas, que serán distribuidas uniformemente en toda el área con una distancia de 25 m de radio y adjunta un esquema donde se detalla la distribución de las chimeneas en la celda de disposición final de residuos sólidos.

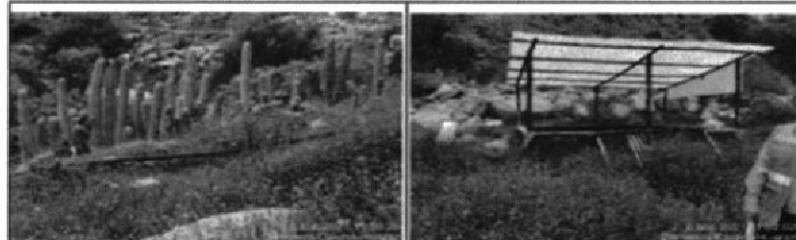
Registro fotográfico N° 3: Descarga de lixiviados hacia el Dren de la carretera

63. Como se observa, durante la Supervisión Regular 2021 el propio administrado manifestó que los ductos que conducen los lixiviados no son descargados en la poza de almacenamiento y/o recirculación, sino que son descargados directamente a los campos de cultivo aledaños, ya que los lixiviados (al mezclarse con las aguas de precipitación) superarían la capacidad de la poza de almacenamiento.

Fotografías N° 14 y 15: Vistas fotográficas donde se advierte la ausencia de canales filtrantes de piedras, y que los lixiviados son conducidos mediante mangueras de pvc. Asimismo, se observó la presencia de la poza de almacenamiento de lixiviados; no obstante, estos no son derivados a dicha poza, sino por el contrario son descargados en dos zonas hacia el dren pluvial de la carretera que transita por la infraestructura.

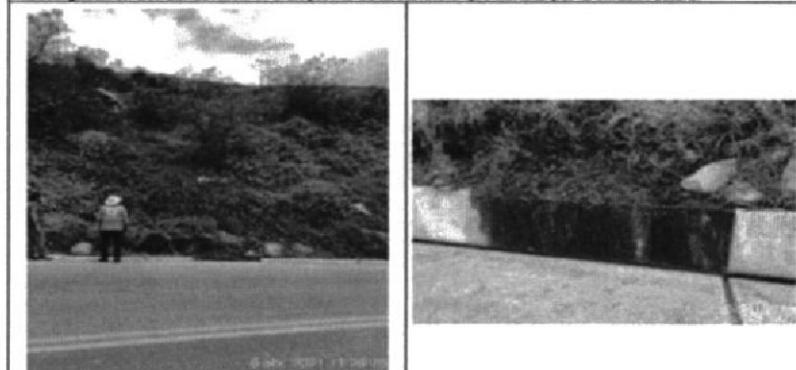
Fotografías N° 16 y 17: Vistas fotográficas de Zona 1 de descarga de lixiviados, hacia el dren pluvial de la carretera que transita por la infraestructura de disposición final.

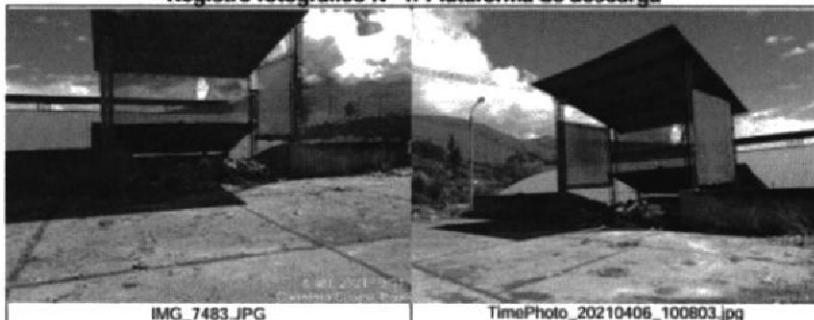
Registro fotográfico N° 4: Plataforma de descarga

97. Lo verificado por la Autoridad Supervisora se visualiza en las fotografías que se presentan a continuación:

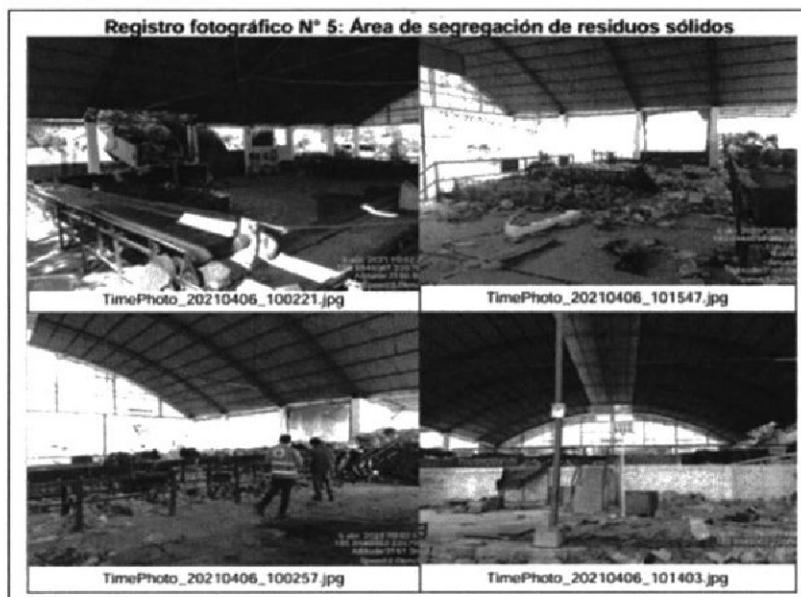
101. En el siguiente registro fotográfico se puede apreciar lo constatado por la Autoridad Supervisora:

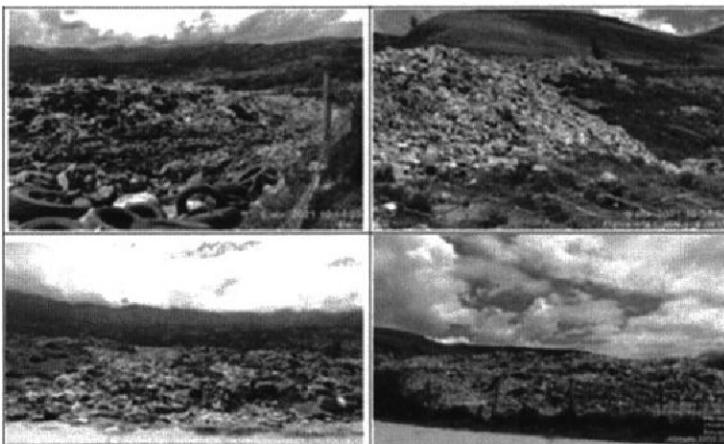
Registro fotográfico N° 6: Acumulación y empilado de residuo sólidos

141. Adicionalmente, el administrado indicó que realizaba la compactación de los residuos en la zona sur, sureste, y este de la celda de disposición final con una frecuencia Inter diaria, mientras que la cobertura total de los residuos se realizaba aproximadamente cada mes y medio.

Fotografías N° 06, 07, 08 y 09: Vistas fotográficas de la celda de disposición final de residuos, en la cual se observa la acumulación y empilado de los residuos, advirtiéndose la ausencia y no realización.
