**INFORME DE CONTROL CONCURRENTE
N° 002-2024-OCI/0344-SCC**

**“CONSTRUCCIÓN Y MEJORAMIENTO DE PISTAS Y
VEREDAS EN EL A.H TRES ESTRELLAS, DISTRITO DE
CHIMBOTE - PROVINCIA DEL SANTA – ANCASH, III
ETAPA”**

**PERÍODO DE EVALUACIÓN:
DEL 10 AL 16 DE ENERO DE 2024**

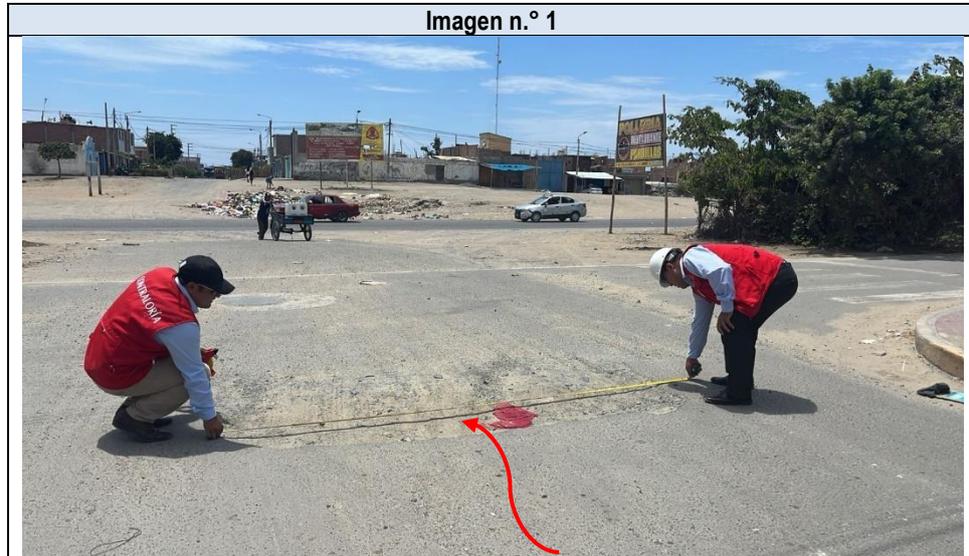
Descripción: Se visualiza pérdida de capa de rodadura en la vía de pavimento flexible (asfalto), ubicado en el Jr. Pasco entre las manzanas C y D del A.H. Tres Estrellas del distrito de Chimbote.

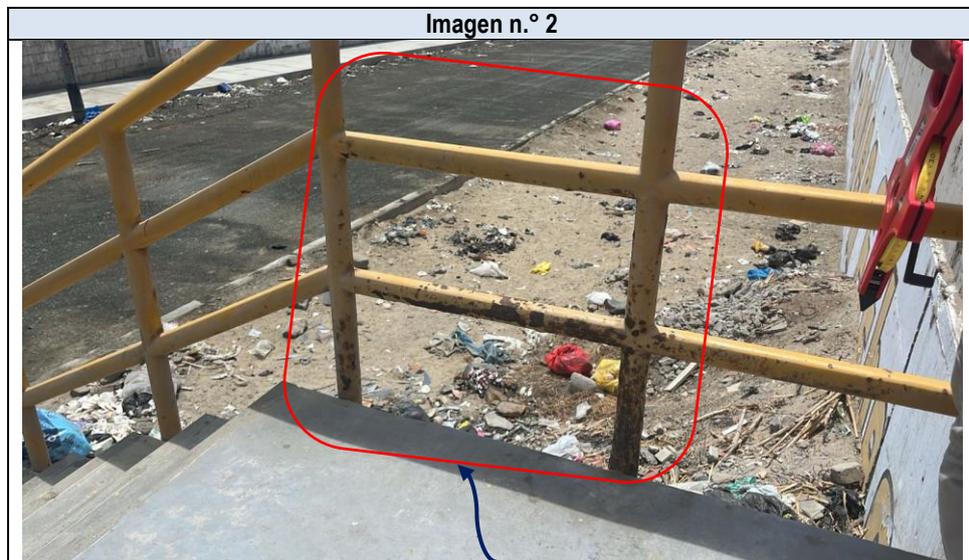
Descripción: Se visualiza oxidación en las barandas de fierro de $\varnothing 2\frac{1}{2}$ " de la gradería del muro de contención de concreto armado, ubicado en la Av. 2 del A.H. Tres Estrellas del distrito de Chimbote.

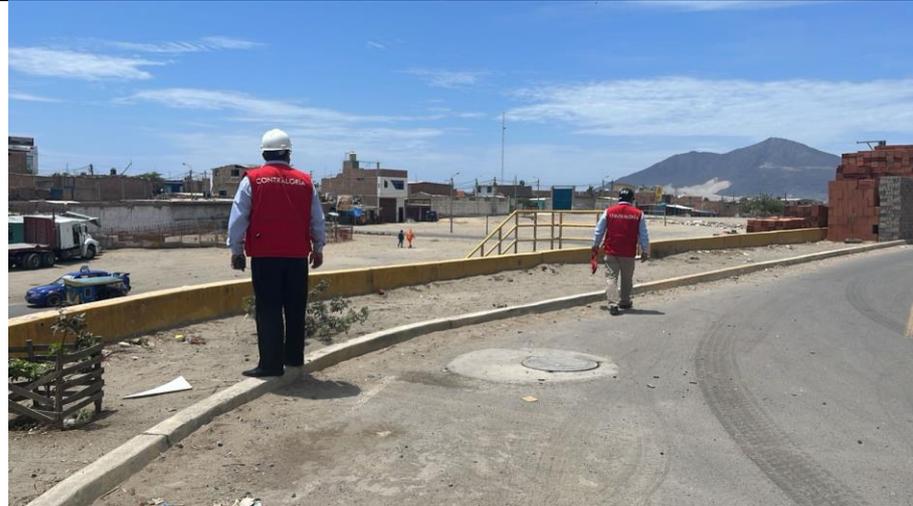
Imagen n.º 3

Descripción: Se visualiza ausencia de grass en el área verde que está ubicado entre el muro de contención de concreto armado y la avenida 2 del A.H Tres Estrellas del distrito de Chimbote; además, el desgaste por el uso de las marcas planas de los sardineles.

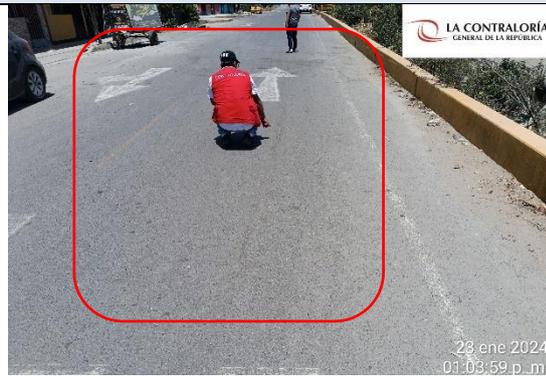
Imagen n.º 4

Descripción: Se visualiza fisura longitudinal en la vía pavimentada, ubicada en la avenida 2 entre la Calle Los Jardines y la Calle Los Geranios del A.H Tres Estrellas del distrito de Chimbote.

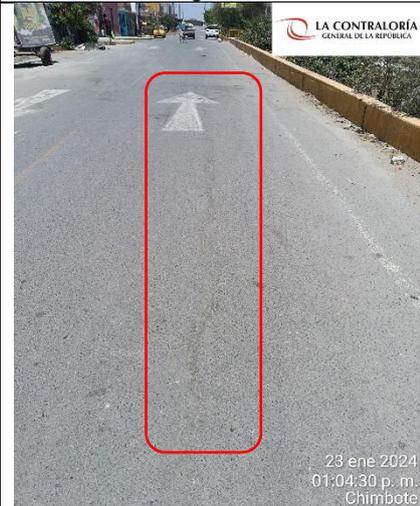
Imagen n.º 5

Descripción: Se visualiza fisura longitudinal en la vía pavimentada, ubicada en la avenida 2 entre la Calle Los Jardines y la Calle Los Geranios del A.H Tres Estrellas del distrito de Chimbote.

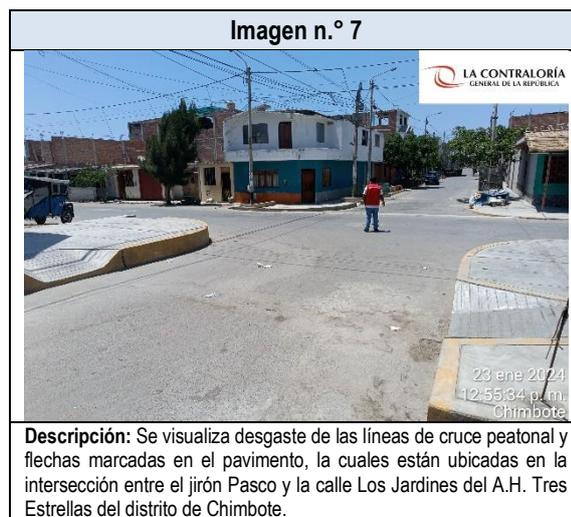
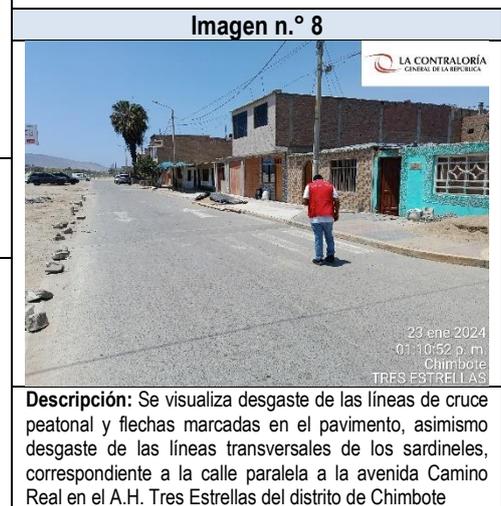
pavimento; así como, desgaste de las marcas planas de los sardineles peraltados ubicados entre las áreas verdes y el pavimento; asimismo, presencia de oxidación en las barandas de fierro de $\varnothing 2\frac{1}{2}$ ", colocadas en las graderías del muro de contención de concreto armado y ausencia de grass en las áreas verdes, tal como se muestra a continuación:
