**INFORME DE VISITA DE CONTROL  
N° 010-2024-OCI/0387-SVC**

**“ACCESIBILIDAD FÍSICA PARA PERSONAS CON  
DISCAPACIDAD EN LAS INSTALACIONES DE LA  
MUNICIPALIDAD PROVINCIAL DE ESPINAR”**

**ESPINAR, 17 DE ABRIL DE 2024**

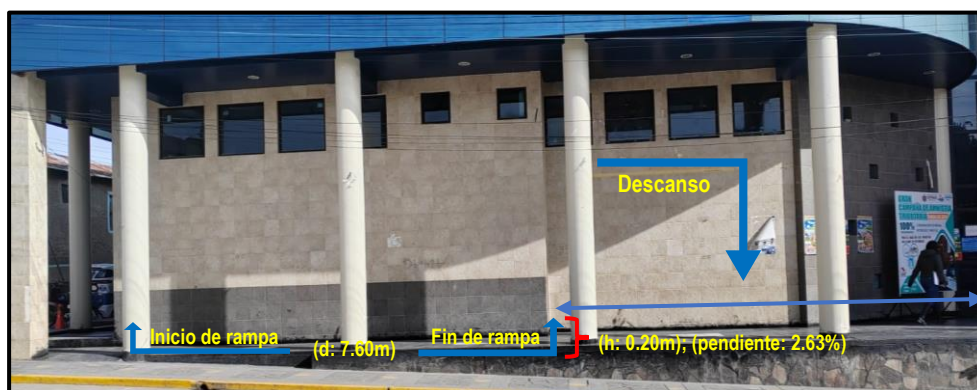
**IMAGEN N.º 4**

**VISTA FOTOGRÁFICA DE LA AUSENCIA DE SEÑALIZACIÓN PODOTÁCTIL AL INICIO Y FINAL DE LA RAMPA DE ACCESO DE LA ENTIDAD**

**Detalle:** Del registro fotográfico obtenido durante la visita de inspección del 9 de abril de 2024, se advierte la ausencia de señalización podotáctil en la rampa de acceso a la Entidad.

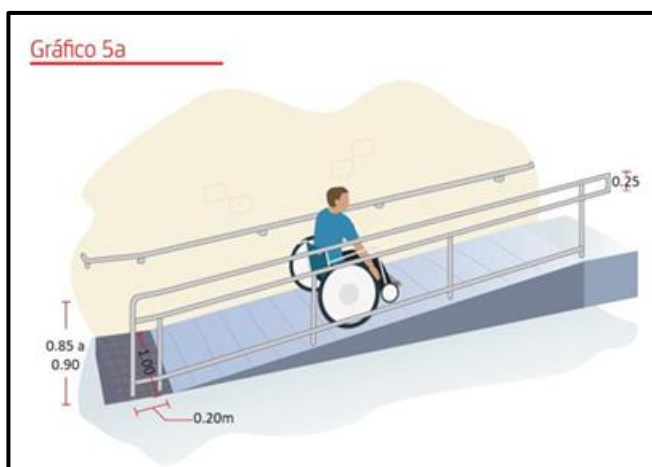
*“(…) Las rampas, ya sean sobre parapetos, barandas o adosados a paredes, deben tener doble pasamanos horizontal. **Uno debe estar a una altura comprendida entre 0.85 m y 0.90 m, medida verticalmente desde la rampa, hasta el eje del pasamanos, y el otro, a 0.25 m al eje, por debajo del mismo. (…)**”*

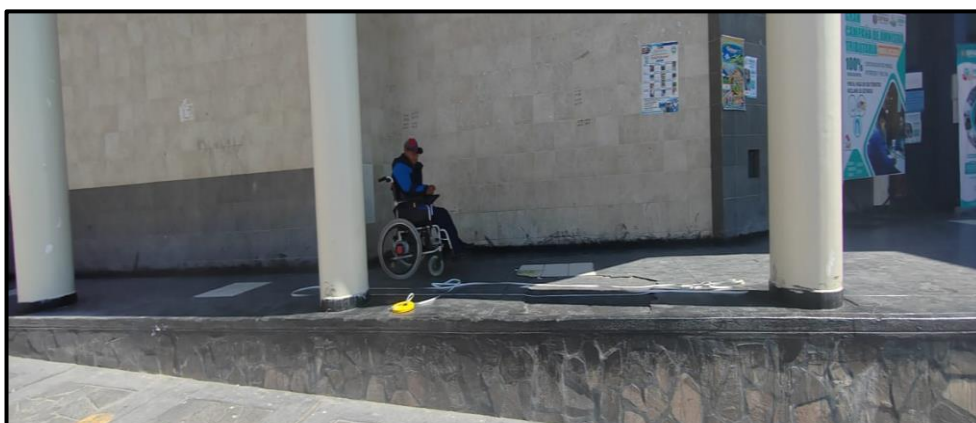
### **IMAGEN N.°5** **VISTA FOTOGRÁFICA DE LA ASUENCIA DE BARANDA, PARAPETO Y PASAMANOS** **EN LA RAMPA DE ACCESO A LA ENTIDAD**

En ese sentido, en el marco de la verificación a la sede principal de la Entidad, por parte de la comisión de control se evidenció que, la rampa de acceso a la sede principal de la Entidad, no cuenta con baranda, parapeto o pasamanos horizontal, o algún elemento de protección que sirva para evitar la caída al vacío de las personas con discapacidad y movilidad reducida, situación que afectaría el desarrollo de sus actividades en igualdad de condiciones y de la manera más autónoma y segura posible, conforme se advierte en la siguiente imagen:

**Detalle:** Del registro fotográfico, obtenido durante la visita de inspección del 9 de abril de 2024, se advierte la ausencia de baranda, parapeto y pasamanos en las rampas y escaleras de acceso a la entidad.

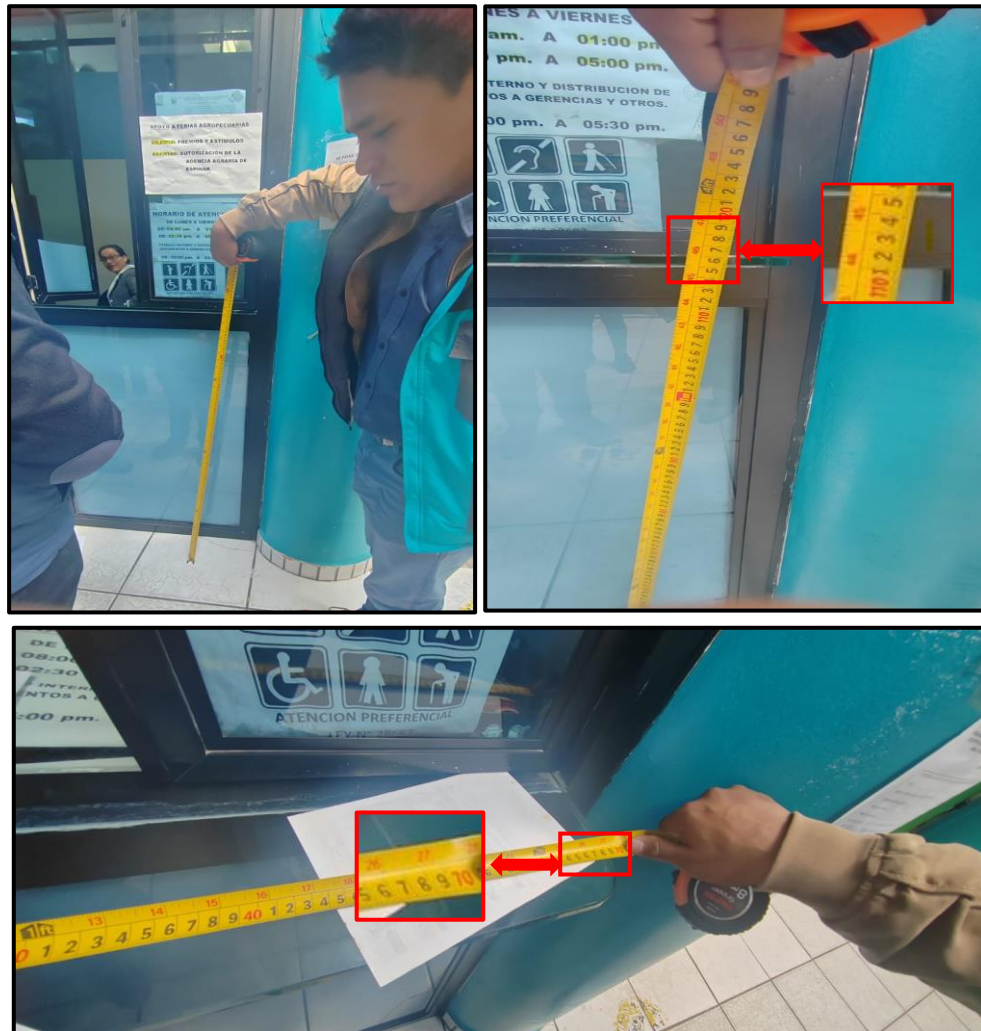
**PANEL FOTOGRÁFICO N° 1**  
**MÓDULO DE MESA DE PARTES DE LA ENTIDAD**

**Detalle:** Del registro fotográfico obtenido durante la visita de inspección del 9 de abril de 2024, se advierte las medidas del módulo de mesa de partes de la Entidad, la cual se encuentra a una altura de 1.15m sobre el nivel de piso y un ancho de 0.70m.

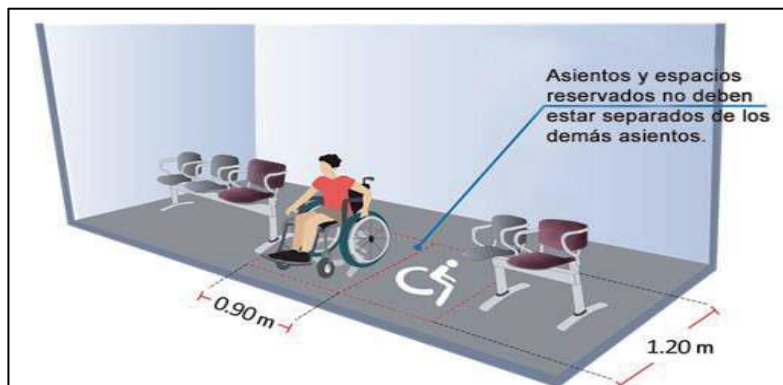
***“(…) Las zonas de espera y zonas de espectadores deben contar con un espacio reservado para silla de ruedas de 0.90 m por 1.20 m, debidamente señalizado horizontal y verticalmente (resaltado es nuestro). Los asientos y espacios reservados no deben estar separados de los demás asientos y por lo menos uno debe encontrarse ubicado a lado de un asiento de espera. (...)”***

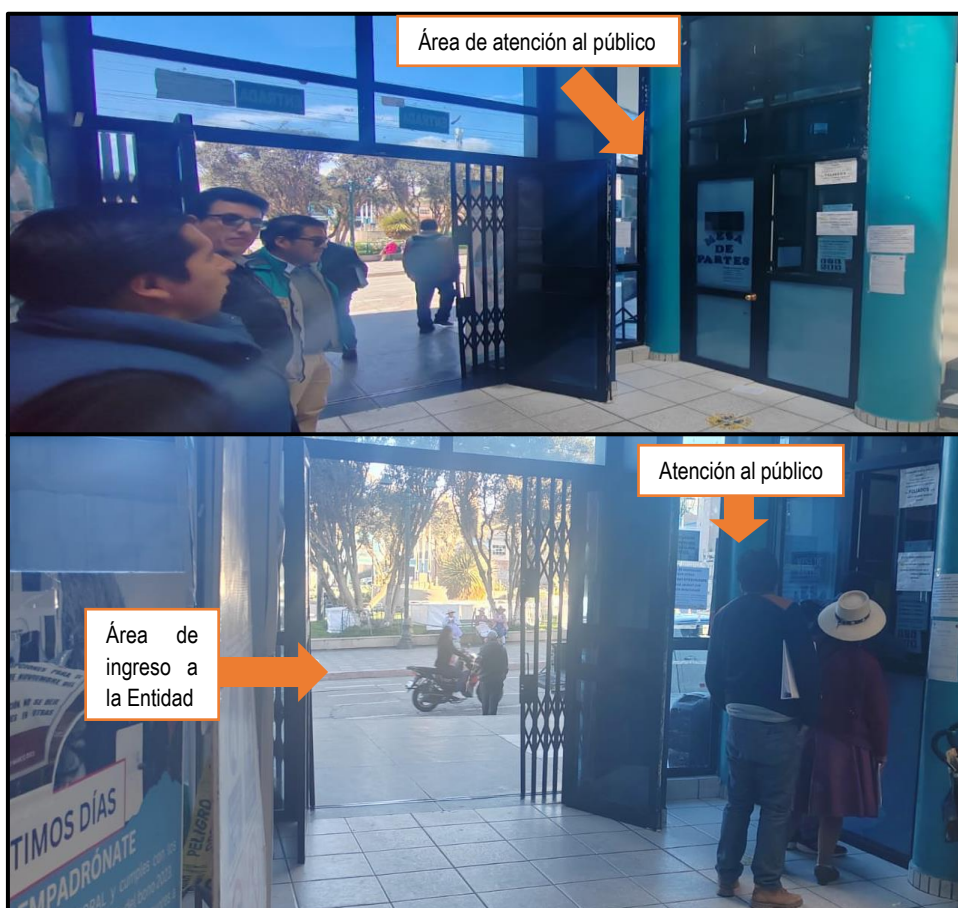
**PANEL FOTOGRÁFICO N° 2**  
**ÁREA DE ATENCIÓN AL PÚBLICO (MESA DE PARTES) DE LA ENTIDAD**

**Detalle:** Del registro fotográfico obtenido durante la visita de inspección del 9 de abril de 2024, se advierte el área de atención al público de la Entidad, el cual no cuenta con una zona de espera con un espacio reservado para silla de ruedas.

De lo anteriormente señalado se puede verificar que no existe una zona de espera en el área de atención al público (mesa de partes) on un espacio reservado para silla de ruedas de 0.90 m por 1.20 m, debidamente señalizado horizontal y verticalmente.

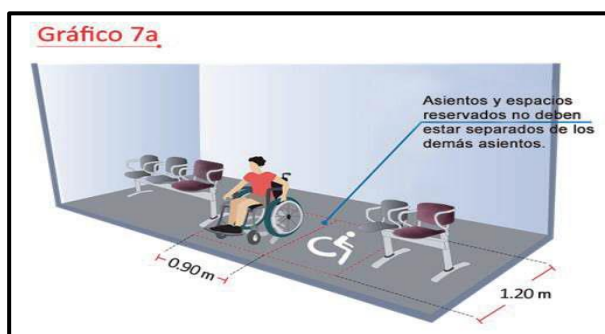
- b) Las zonas de espera y zonas de espectadores deben contar con un espacio reservado para silla de ruedas de 0.90 m por 1.20 m, debidamente señalizado horizontal y verticalmente. Los asientos y espacios reservados no deben estar separados de los demás asientos y por lo menos uno debe encontrarse ubicado a lado de un asiento de espera. (Gráfico 7a).

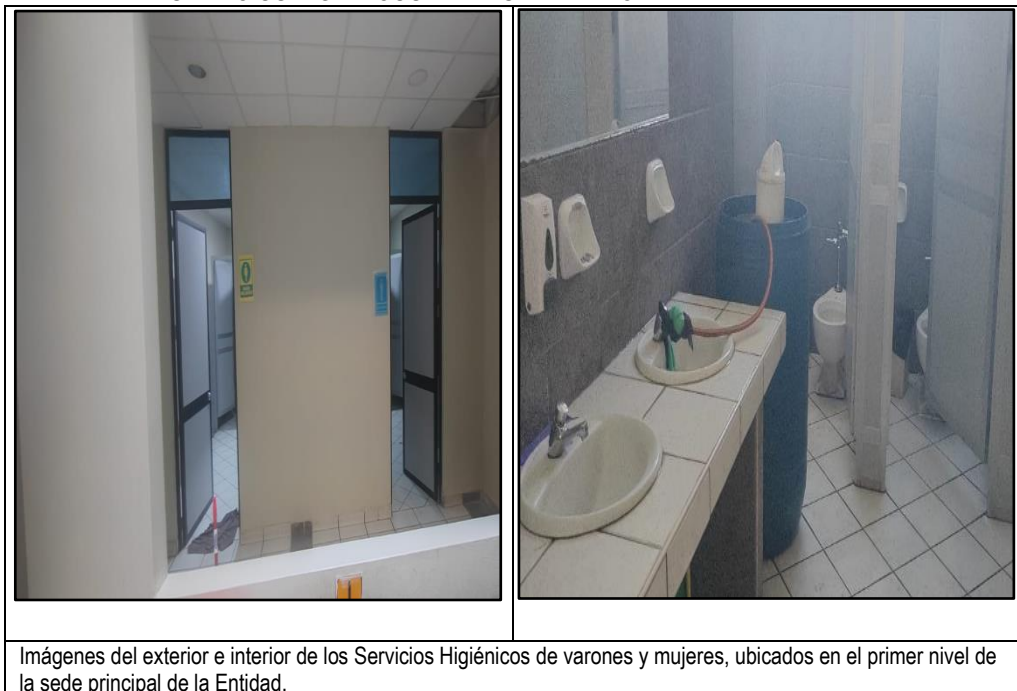
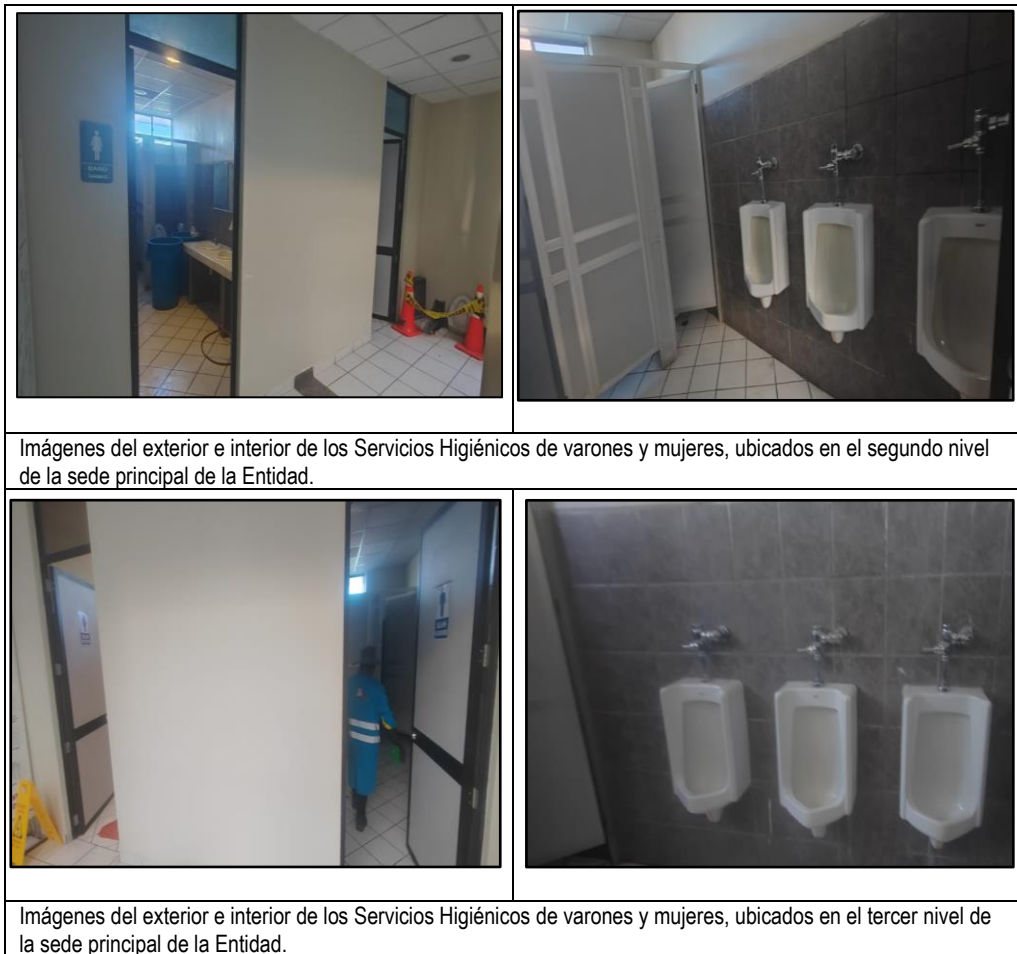
**PANEL FOTOGRÁFICO N° 3  
SERVICIOS HIGIÉNICOS DE LA SEDE PRINCIPAL DE LA ENTIDAD**

Durante la visita de control, efectuada el 9 de abril de 2024, la comisión de control advirtió que la sede principal cuenta con servicios higiénicos para varones y para damas en cada nivel o piso de la edificación, pero ninguno de estos tienen un módulo, cubículo o espacio para el uso de las personas con discapacidad, inobservando lo establecido en el numeral 13.1 del artículo 13° de la Norma Técnica A.120 “Accesibilidad Universal en Edificaciones” que señala: ***“En edificaciones cuyo número de ocupantes demande servicios higiénicos, por lo menos un inodoro, un lavatorio y un urinario de la dotación, en cada nivel o piso de la edificación, deben ser accesibles para las personas con discapacidad y movilidad reducida”***; situación que se dejó constancia en el ítem n.° 31 del Formato N°01 - Accesibilidad Física para Personas con Discapacidad en Entidades Públicas con OCI y se evidencia en las imágenes fotográficas siguientes:

Imágenes del exterior e interior de los Servicios Higiénicos de varones y mujeres, ubicados en el primer nivel de la sede principal de la Entidad.

**Detalle:** Registro fotográfico obtenido durante la visita de inspección efectuado el 9 de abril de 2024, se advierte los servicios higiénicos de la Entidad, que no tienen un módulo, cubículo o espacio para el uso de las personas con discapacidad.

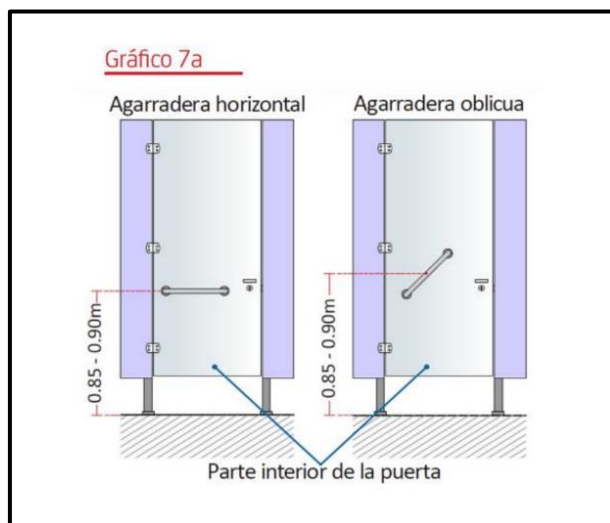
- a) Las dimensiones interiores y la distribución de los aparatos sanitarios deben contemplar un espacio de maniobra con un diámetro de 1.50 m que permita el giro de una silla de ruedas en 360°.
- b) La puerta de acceso debe tener un ancho mínimo de vano de 1.00 m y el marco de las puertas no debe invadir la ruta accesible. La puerta puede abrirse hacia el exterior, hacia el interior o ser corrediza, siempre que quede un espacio de maniobra con un diámetro de giro de 1.50 m.
- c) Las puertas de los módulos sanitarios y cambiadores dentro de servicios higiénicos en edificaciones públicas o de oficinas deben tener agarraderas en la parte interior de la puerta a una altura entre 0.85 m y 0.90 m de alto, medido desde el nivel de piso terminado hasta el eje central de la agarradera. (Gráfico 7a)
