**INFORME DE HITO DE CONTROL**  
**N° 001-2024-OCI/0419-SCC**

“EJECUCIÓN Y SUPERVISIÓN DE LA OBRA  
MEJORAMIENTO DEL SERVICIO DE MOVILIDAD URBANA  
EN AV. BICENTENARIA, JUNTA VECINAL N° 05 Y JUNTA  
VECINAL N° 9 DEL DISTRITO DE HUAMACHUCO -  
PROVINCIA DE SÁNCHEZ CARRIÓN - DEPARTAMENTO DE  
LA LIBERTAD”

**HITO DE CONTROL N° 4: EJECUCIÓN Y SUPERVISIÓN  
CONTRACTUAL AL 19 DE ENERO DE 2024.**

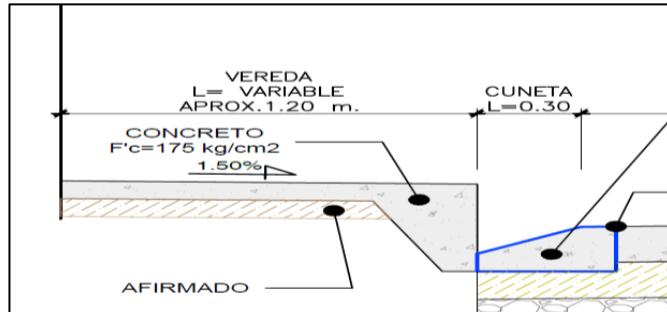
**Imagen n.º 1**  
**Detalle de sección de vereda**

De la revisión al plano denominado "DCT-01 "Plano de Detalle Corte Transversal Pavimento", contenido en el expediente técnico con el cual se viene ejecutando la Obra; aprobado mediante Resolución de Gerencia Municipal n.º 210-2023-MPSC de 16 de marzo de 2023, se advierte el detalle de la sección de la vereda, tal como se muestra en la siguiente imagen:

Asimismo, en la especificación técnicas de la subpartida 02.05.01.02.01 indica que, la superficie deberá quedar lisa, conforme el siguiente detalle:

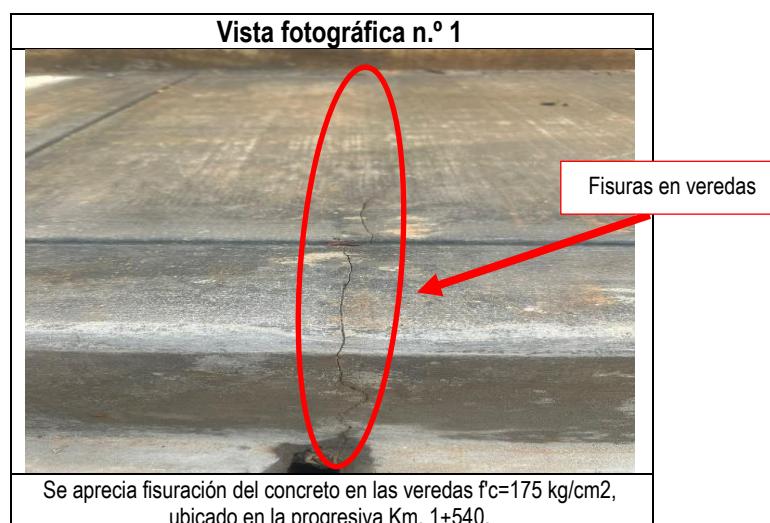
Sin embargo, durante la visita de inspección realizada el 15 de enero de 2024, se verificó en la progresiva Km. 1+540, deficiencias técnicas en la construcción de la estructura de la vereda, evidenciándose fisuras en el concreto, conforme indica el Acta de Inspección Física de la Obra N° 001-2023-MPSC/OCI-CCH4 (ver vista fotográfica n.º 1), incumpliendo con las especificaciones técnicas del expediente técnico con el cual se viene ejecutando la Obra.

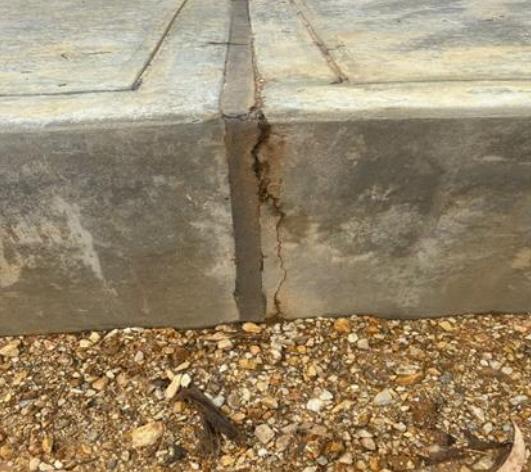
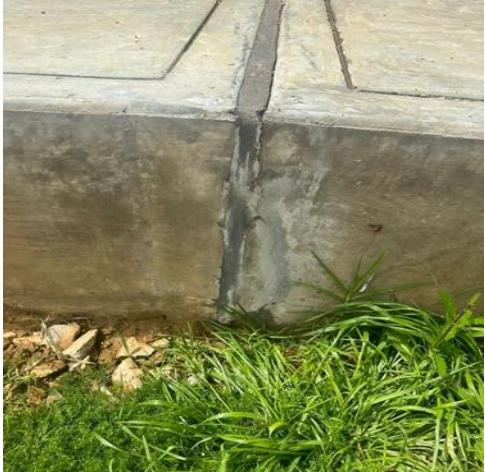
Vista fotográfica n.º 2	Vista fotográfica n.º 3

Del mismo modo, durante la visita a Obra, se verificó en las progresivas Km. 1+885 (lado derecho), y Km. 2+340 (lado derecho), deficiencias en la construcción de la estructura de la uña de la vereda, evidenciándose fisuras en el concreto, conforme indica el Acta de Inspección Física de la Obra N° 001-2023-MPSC/OCI-CCH4 (ver vistas fotográficas n.ºs 2 y 3)

Se aprecian fisuras en las uñas de concreto de las veredas, ubicado en las progresivas Km. 1+885 y 2+340, respectivamente.

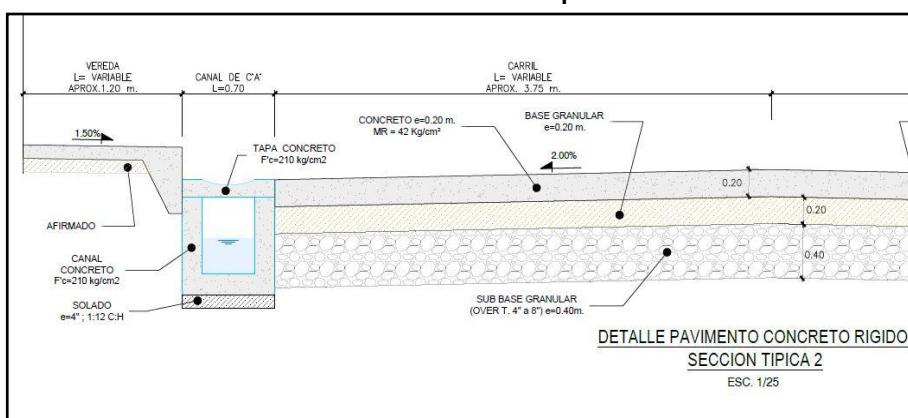
**Imagen n.º 2**  
**Detalle de sección de pavimento**

De la revisión del plano denominado “DCT-01 Plano detalle corte transversal pavimento”, contenido en el expediente técnico de obra aprobado mediante Resolución de Gerencia Municipal n.º 210-2023-MPSC de 16 de marzo de 2023, establece el detalle de sección de pavimento, determinándose las siguientes dimensiones: (L=Variable, aproximadamente 3,75 m) en ambos carriles, canal (L=0.70 m) y vereda (L=variable, aproximadamente 1.20 m), tal como se muestra en la siguiente imagen:

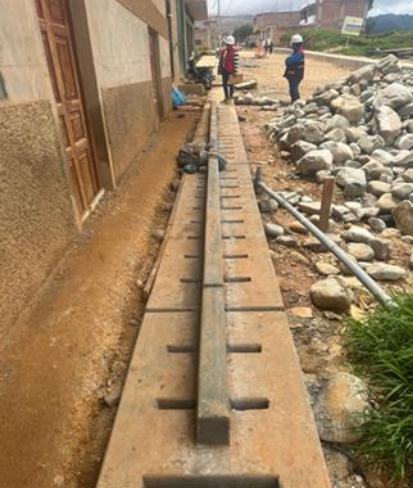
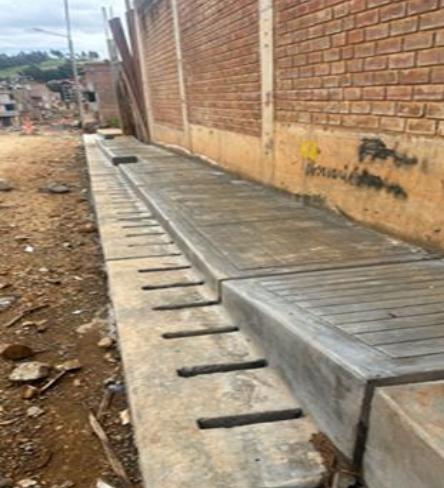
Vista fotográfica n.º 4	Vista fotográfica n.º 5

Sin embargo, durante la visita de inspección física al lugar donde se vienen ejecutando los trabajos, se evidenció entre las progresivas Km. 1+470 y Km. 1+630, la construcción de veredas encima de la tapa del canal de concreto, obstruyendo los orificios de dicha tapa donde pasará agua al canal<sup>3</sup>. (ver **vistas fotográficas n.ºs 4, 5, 6 y 7**)

Se aprecia la construcción de veredas encima de las tapas del canal, ubicado en la progresiva Km. 1+470.

Se aprecia la construcción de veredas encima de las tapas del canal, ubicado en la progresiva Km. 1+540.

En ese sentido, conforme a lo expuesto, dicha construcción estaría modificando la sección de la vía, y por ende el canal no se estaría cumpliendo con la finalidad y función para la cual fue diseñada, toda vez que se estaría obstruyendo los orificios para que el agua de lluvia transcurra hacia el canal.

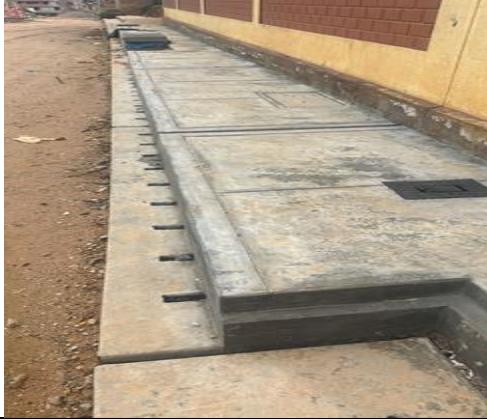
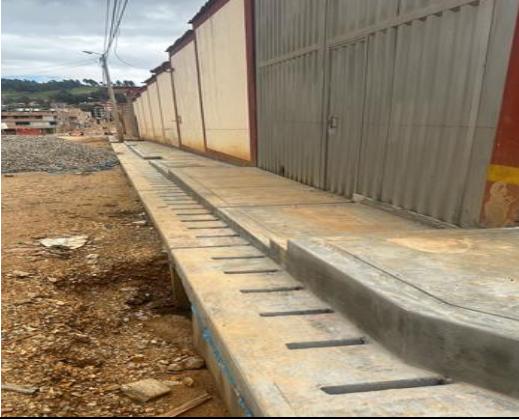
Vista fotográfica n.º 6	Vista fotográfica n.º 7

Se aprecia la construcción de veredas encima de las tapas del canal, ubicado en las progresivas Km. 1+630 y Km. 1+640, respectivamente.

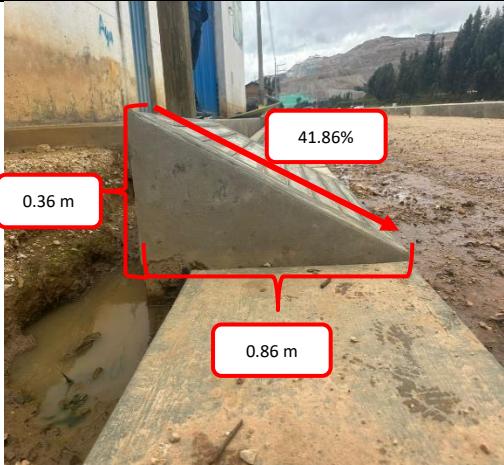
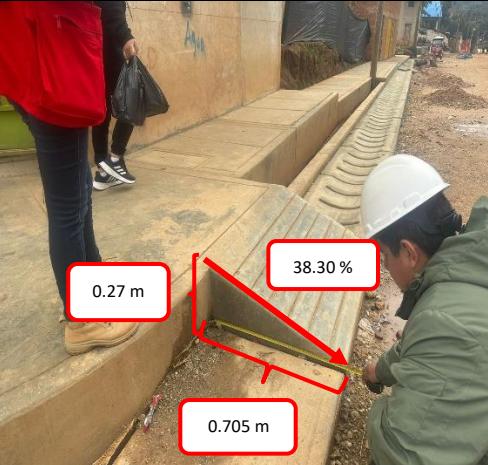
Vista fotográfica n.º 8	Vista fotográfica n.º 9

Durante la visita de inspección realizada por la comisión de control concurrente se advierte la ejecución de rampas de concreto con pendientes mayores a 36%, conforme indica el Acta de Inspección Física de la Obra N° 001-2023-MPSC/OCI-CCH4 ([ver vistas fotográficas n.ºs 8, 9 y 10](#)), ubicadas en las progresivas Km. 1+795, 1+805 y 2+155.

Se aprecia la construcción de la rampa de concreto con una pendiente de 41,86% <sup>4</sup> , ubicada en la progresiva Km. 2+155.	Se aprecia la construcción de la rampa de concreto con una pendiente de 38,30% <sup>5</sup> , ubicada en la progresiva Km. 1+805.

Al respecto, el artículo 23 del capítulo II – Diseño de vías de la Norma GH.020 del Reglamento Nacional de Edificaciones, establece que “(...) La pendiente de la rampa no será mayor al 12% y el ancho mínimo libre será de 0.90m. De no existir bermas se colocarán en las propias veredas, en este caso la pendiente podrá ser de hasta 15%. (...)”

En ese sentido, no se estaría cumpliendo con la función de las rampas de concreto para discapacitados, toda vez que el porcentaje de pendiente establecido en la norma supera el límite máximo permisible, posibilitando que las personas con discapacidad sufran algún accidente y/o no puedan cruzar la vía con facilidad.

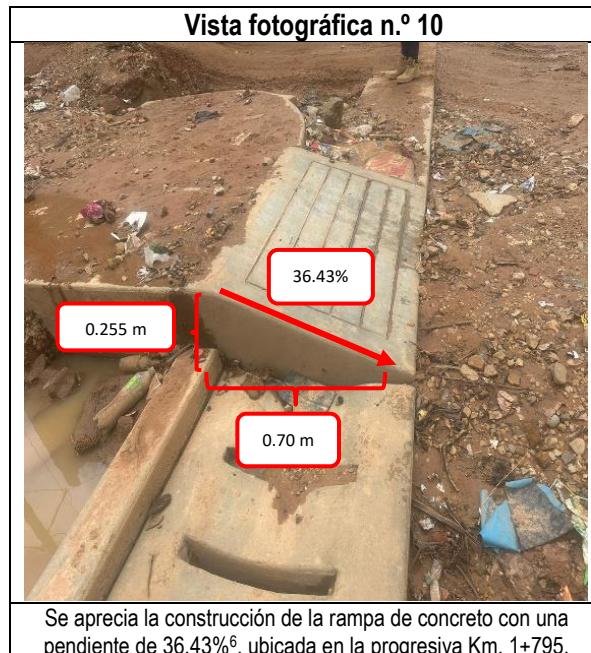
<sup>6</sup> Resultado obtenido de la división de 0,255 / 0,70 x 100 = 36,43%

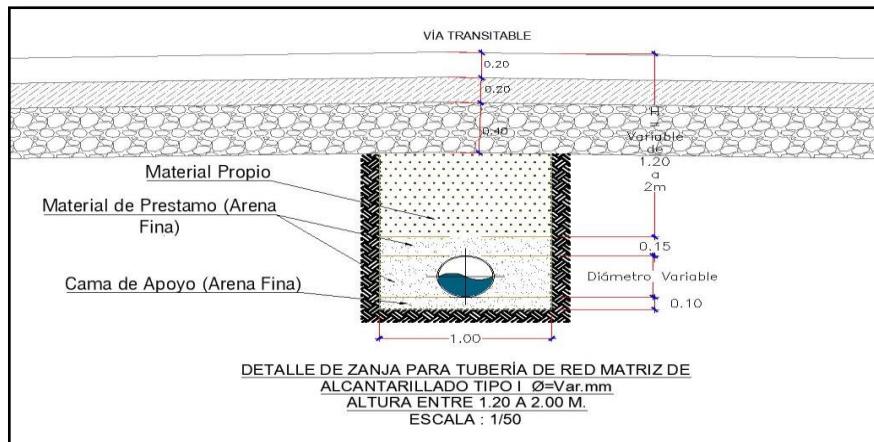
**Imagen n.º 8**  
**Detalle de Zanja de Tubería de Alcantarillado**

(arena fina) de 0,15 m. de espesor; es decir, la totalidad de la tubería debe quedar cubierta con arena fina; asimismo, establece que lo restante será rellenado con material propio, tal como se muestra en la siguiente imagen:

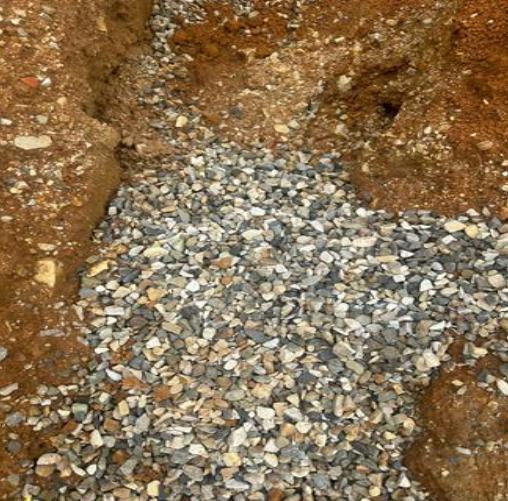
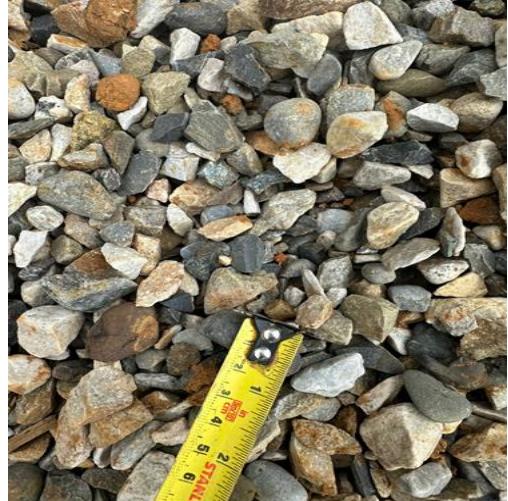
Vista fotográfica n.º 11	Vista fotográfica n.º 12

Sin embargo, durante la visita de inspección realizada se evidenció que se está colocando **piedra chancada de 1/2"**, conforme indica el Acta de Inspección Física de la Obra N° 001-2023-MPSC/OCI-CCH4 (ver **vistas fotográficas n.º 11 y 12**), en vez de la arena amarilla que indican los análisis de precios unitarios y el plano "PDZ-01 Plano de Detalles", incumpliendo con el expediente técnico de la obra aprobado mediante, Resolución de Gerencia Municipal n.º 210-2023-MPSC de 16 de marzo de 2023.

<p>Se aprecia la colocación de piedra chancada de 1/2" pulgada como relleno de tubería de desagüe, ubicado en la progresiva Km. 1+240.</p>
