**INFORME DE VISITA DE CONTROL  
Nº 015-2024-OCI/421-SVC**

**“INSTRUMENTOS DE GESTIÓN, INFRAESTRUCTURA,  
SERVICIOS BÁSICOS Y ACCESIBILIDAD EN LA  
INSTITUCION EDUCATIVA PÚBLICA ANTONIO RAIMONDI -  
PACASMAYO DE GESTIÓN ESTATAL DE NIVEL  
SECUNDARIA DE EDUCACIÓN BÁSICA REGULAR”  
EJE DE INCLUSIÓN EDUCATIVA**

**PERÍODO DE EVALUACIÓN:  
DEL 23 DE FEBRERO AL 28 DE FEBRERO DE 2024**

**SAN PEDRO DE LLOC, 29 DE FEBRERO DE 2024**

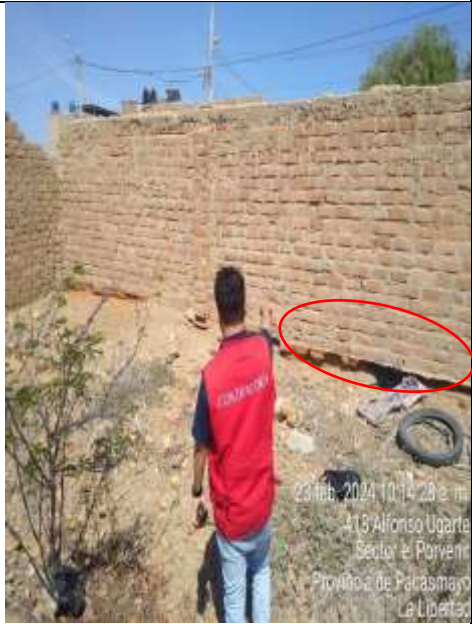
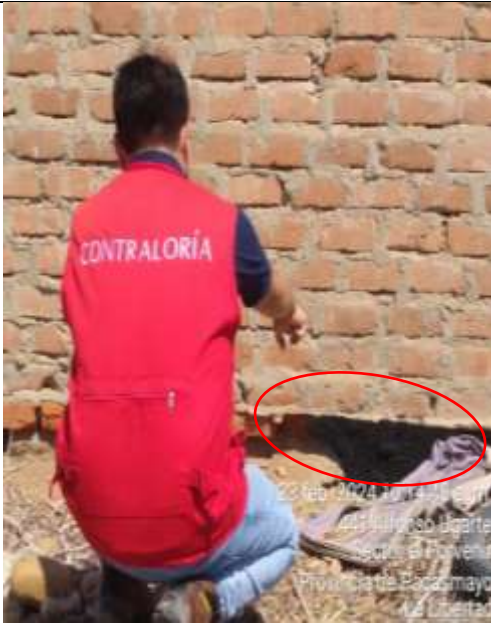
| Imagen n.º1 | Imagen n.º2 |

| Pregunta | Hecho advertido | Cantidad de IIEE que presentan el hecho | Porcentaje) |
|---|---|---|---|
| 2 (Acta n.º 2) | Cerco perimétrico en mal estado | 01 | 100% |

| Imagen n.º1 | Imagen n.º2 |
|---|---|
| Muro de cerco perimétrico a punto de colapsar | Muro de cerco perimétrico a punto de colapsar |

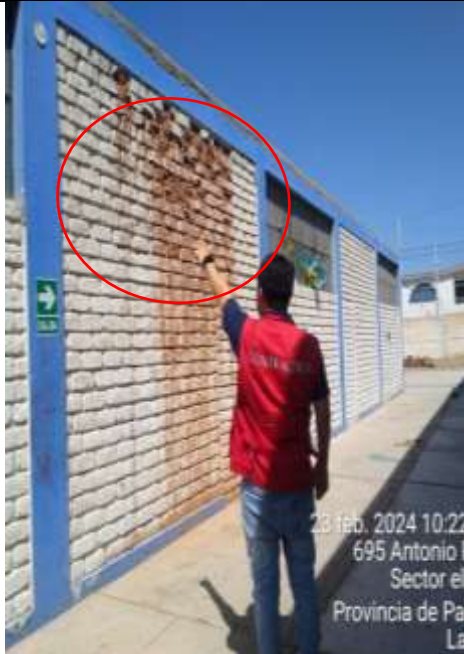
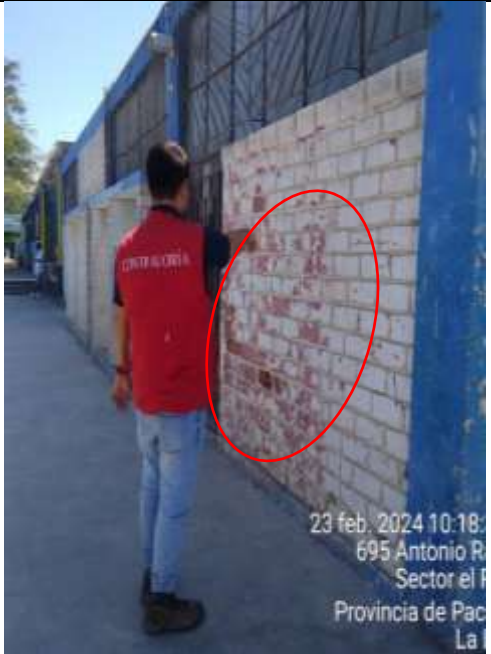
| Imagen n.º3 | Imagen n.º4 |

| Pregunta | Hecho advertido | Cantidad de IIEE que presentan el hecho | Porcentaje) |
|---|---|---|---|
| 3 (Acta n.º 2) | Paredes de aula en mal estado | 01 | 100% |

| Imagen n.º3 | Imagen n.º4 |
|---|---|
| Paredes de aulas en mal estado | Paredes de aulas en mal estado |

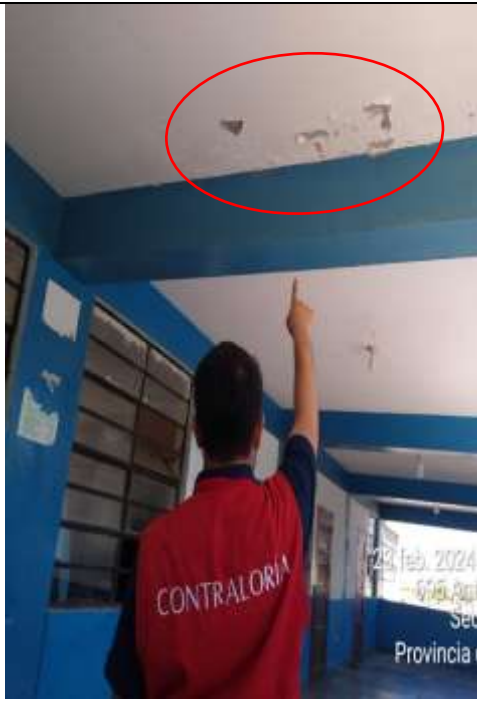
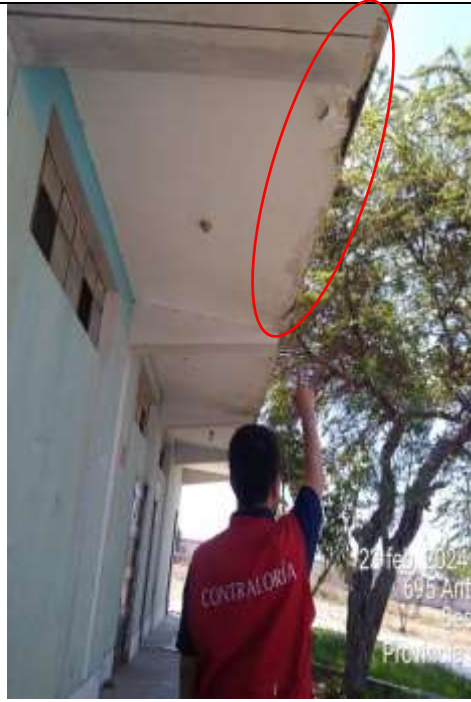
| Imagen n.º5 | Imagen n.º6 |

| Pregunta | Hecho advertido | Cantidad de IIEE que presentan el hecho | Porcentaje) |
|---|---|---|---|
| 4 (Acta n.º 2) | Techos de aulas en mal estado | 01 | 100% |

| Imagen n.º5 | Imagen n.º6 |
|---|---|
| Techos de aulas en mal estado por filtración | Techos de aulas en mal estado por filtración |

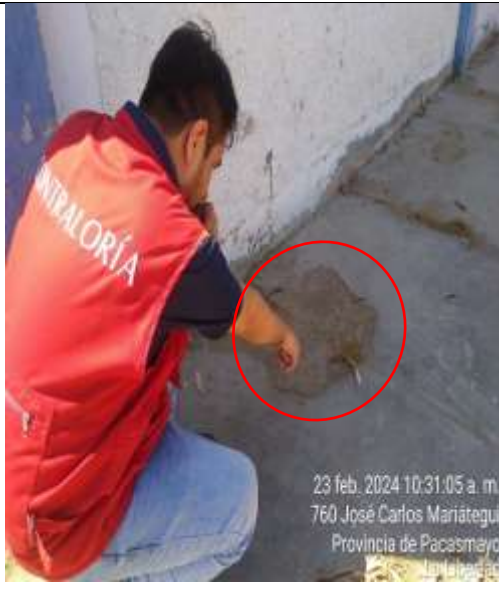
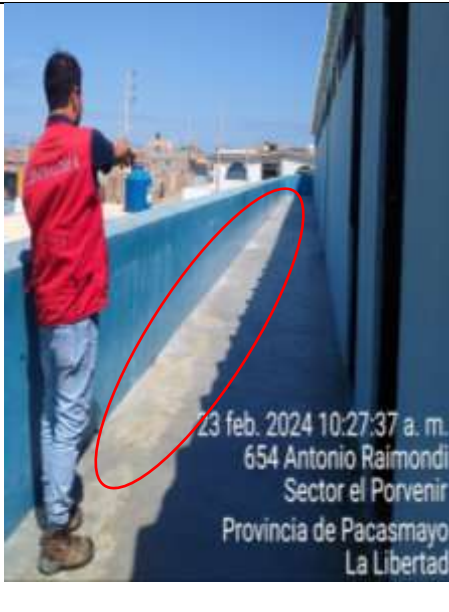
| Imagen n.º7 | Imagen n.º8 |

| Pregunta | Hecho advertido | Cantidad de IIEE que presentan el hecho | Porcentaje) |
|---|---|---|---|
| 5 (Acta n.º 2) | Pisos de aulas en mal estado | 01 | 100% |

| Imagen n.º7 | Imagen n.º8 |
|---|---|
| Pisos de las aulas en mal estado | Pisos de las aulas en mal estado |

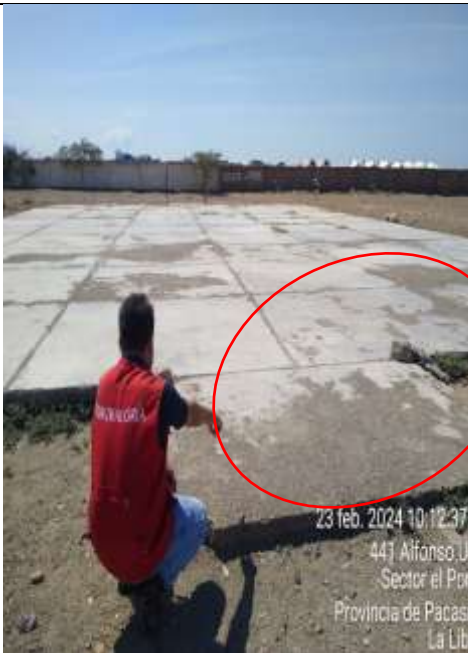
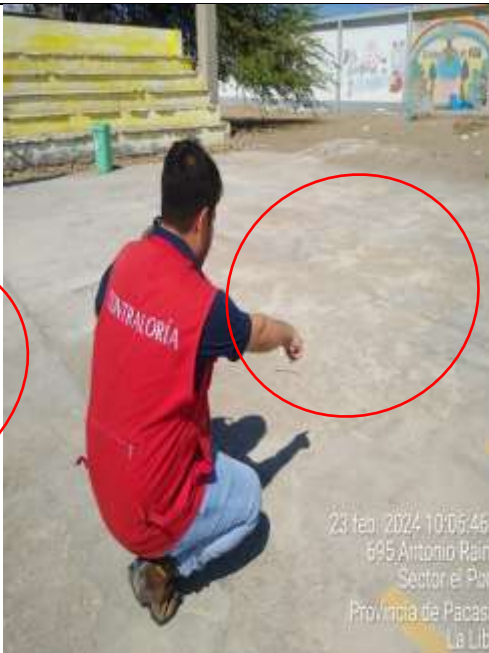
| Imagen n.º9 | Imagen n.º10 |

| Pregunta | Hecho advertido | Cantidad de IIEE que presentan el hecho | Porcentaje) |
|---|---|---|---|
| 6 (Acta n.º 2) | Losas deportivas en mal estado | 01 | 100% |

| Imagen n.º9 | Imagen n.º10 |
|---|---|
| Losas deportivas en mal estado | Losas deportivas en mal estado |

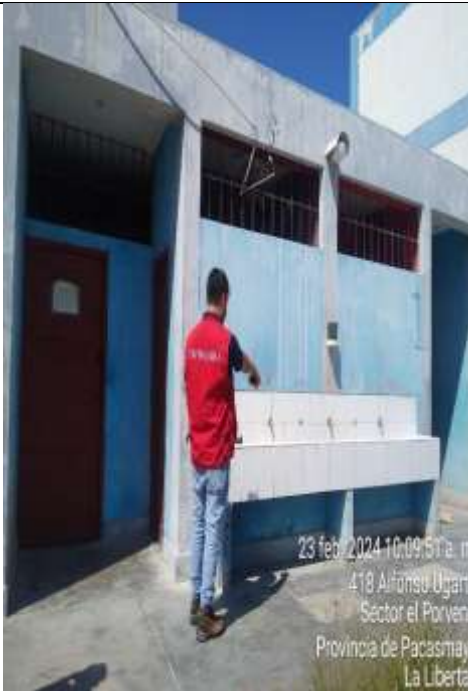
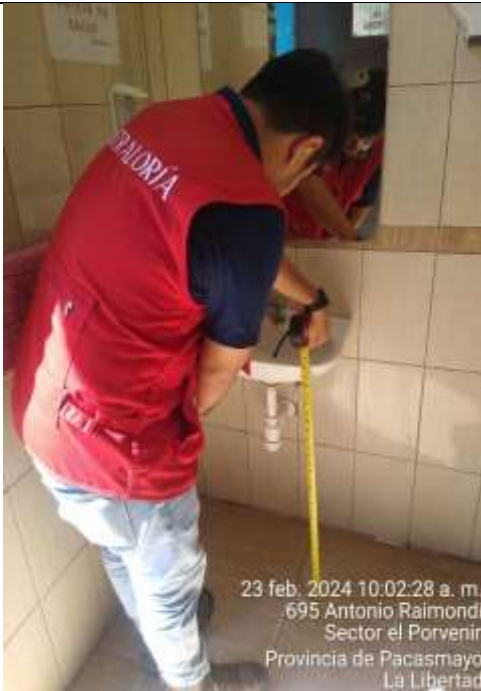
| Imagen n.º11 | Imagen n.º12 |

| Pregunta | Hecho advertido | Cantidad de IIEE que presentan el hecho | Porcentaje) |
|---|---|---|---|
| 11 (Acta n.º 2) | Servicios higiénicos requieren mantenimiento o sustitución. | 01 | 100% |

| Imagen n.º11 | Imagen n.º12 |
|---|---|
| Servicios Higiénicos requieren mantenimiento | Servicios Higiénicos requieren mantenimiento |

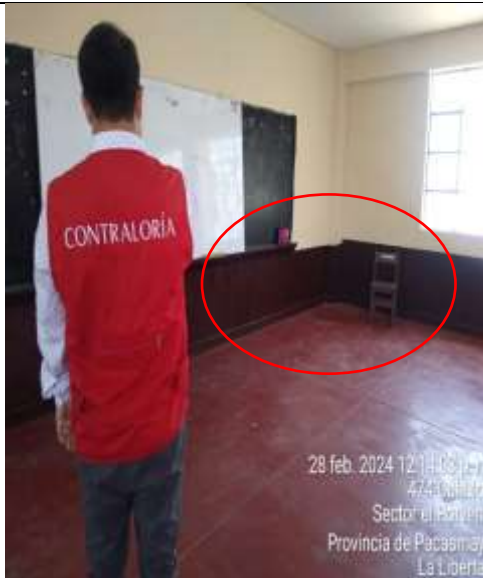
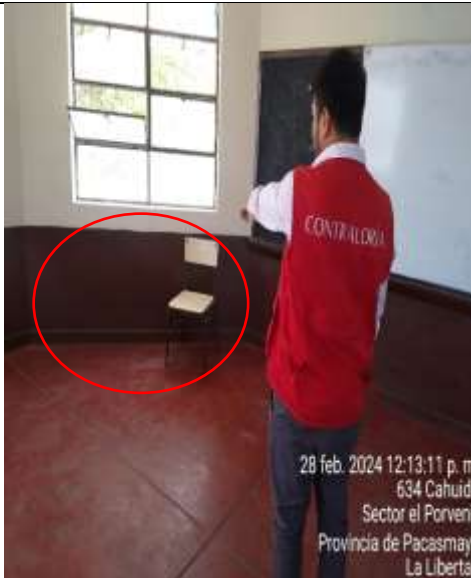
| Imagen n.º13 | Imagen n.º14 |
|---|---|
| Necesidad de mesas y sillas suficientes para los profesores en las aulas | Necesidad de mesas y sillas suficientes para los profesores en las aulas |

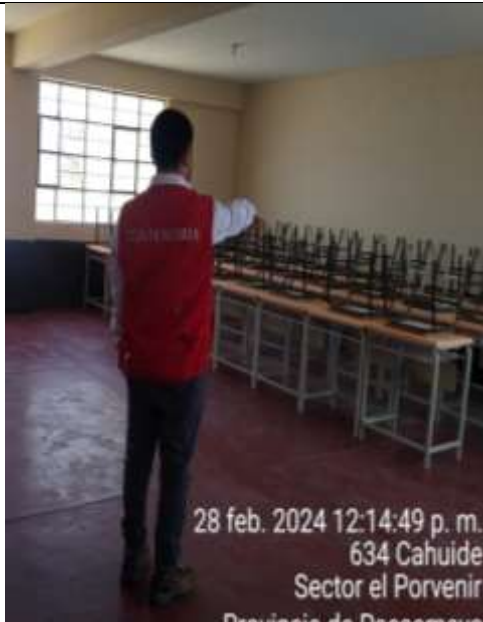
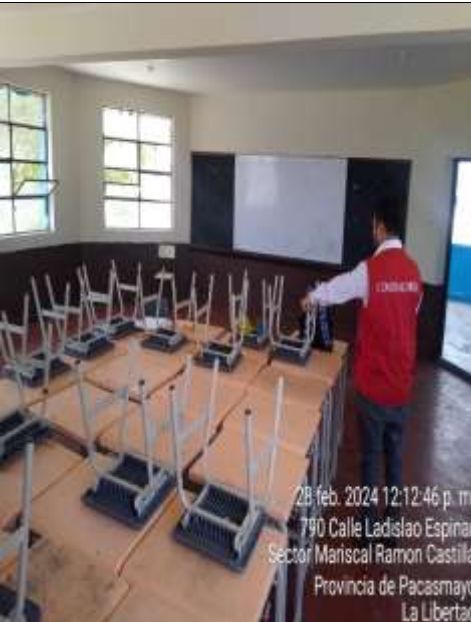
| Imagen n.º15 | Imagen n.º16 |
|---|---|
| Necesidad de mesas y sillas suficientes para los alumnos en las aulas | Necesidad de mesas y sillas suficientes para los alumnos en las aulas |

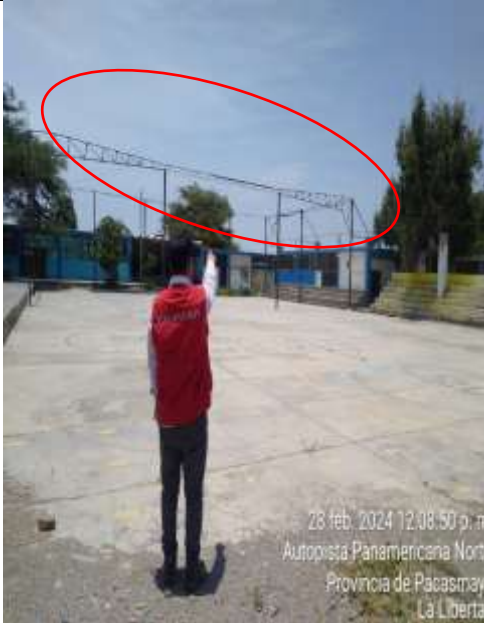
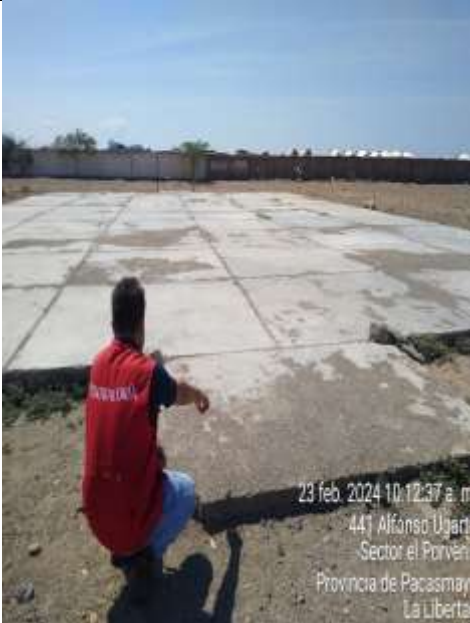
| Imagen n.º17 | Imagen n.º18 |
|---|---|
| Carencia de protección solar en lozas deportivas | Carencia de protección solar en lozas deportivas |

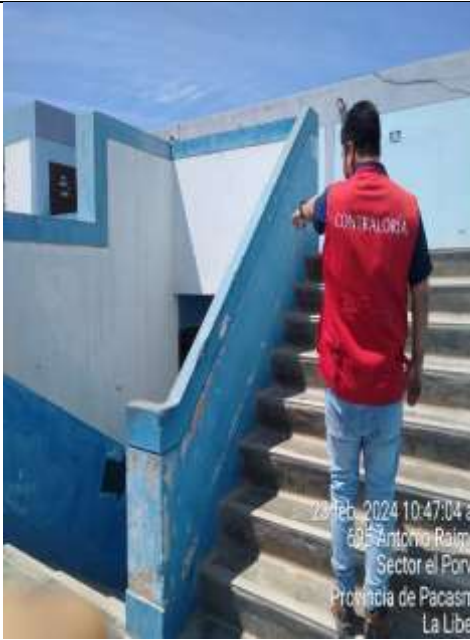
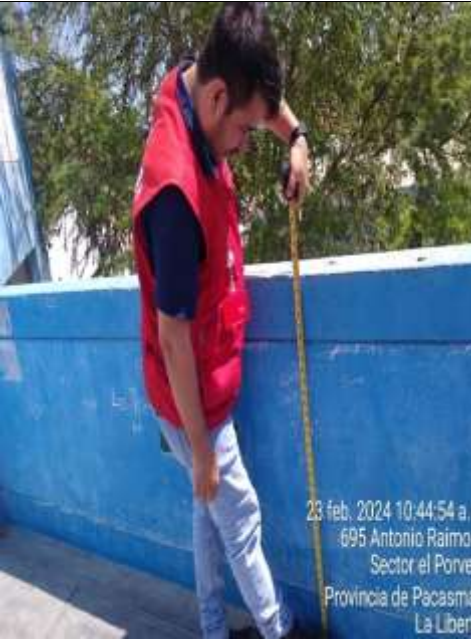
| Imagen n.º19 | Imagen n.º20 |
|---|---|
| Carencia de barandas o elementos de seguridad en zonas con nivel pronunciado | Carencia de barandas o elementos de seguridad en zonas con nivel pronunciado |

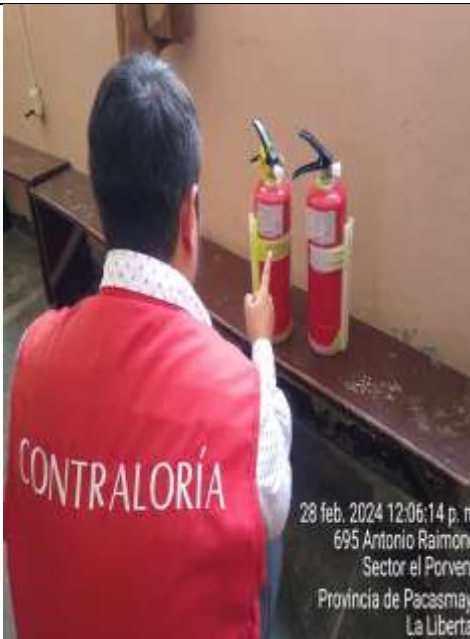
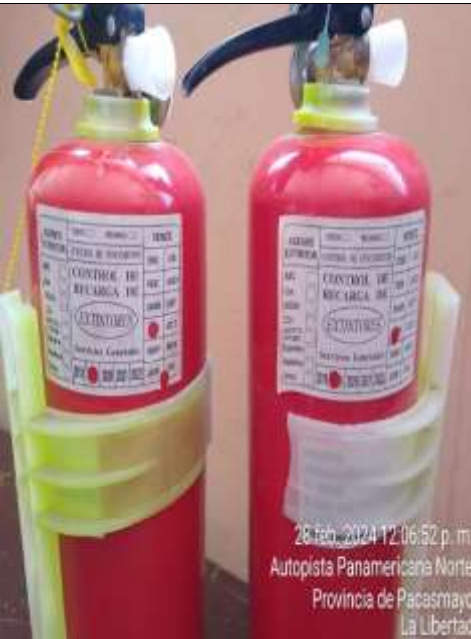
| Imagen n.º21 | Imagen n.º22 |
|---|---|
| Extintores sin vigencia desde abril de 2019 | Extintores sin vigencia desde abril de 2019 |

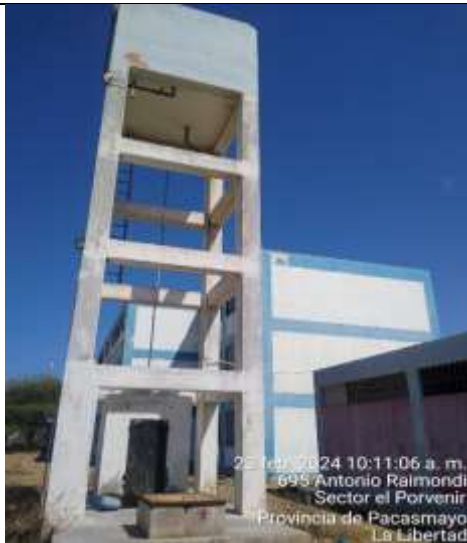
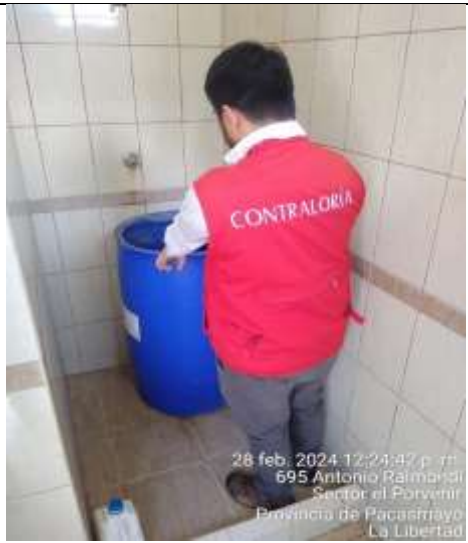
| Imagen n.º23 | Imagen n.º24 |

| Imagen n.º23 | Imagen n.º24 |
|---|---|
| Tanque elevado sin funcionamiento por escasez de agua. | Restricción del servicio de agua por el cual Almacenan en tanques. |

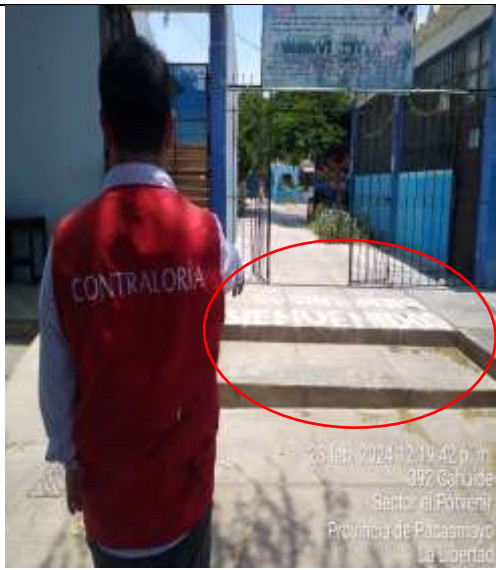
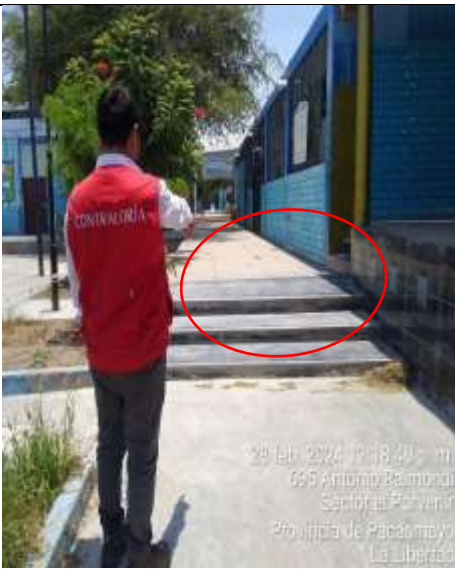
| Imagen n.º25 | Imagen n.º26 |
|---|---|
| Cambios de nivel sin rampas que faciliten el acceso. | Cambios de nivel sin rampas que faciliten el acceso. |

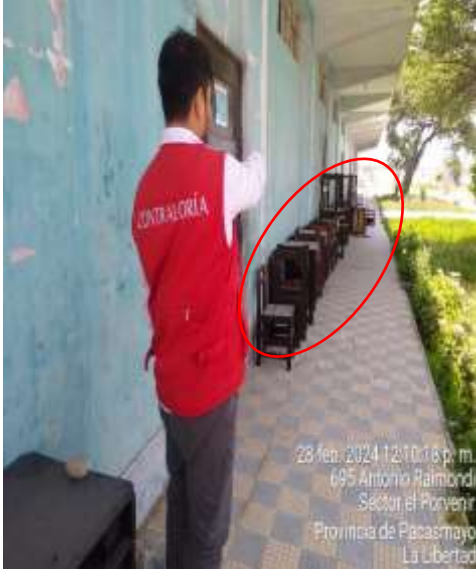
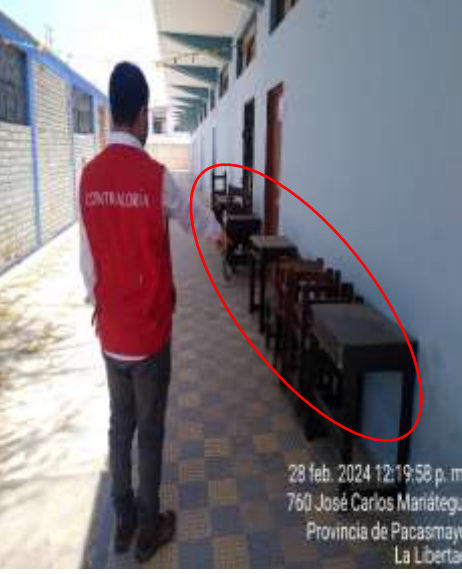
| Imagen n.º27 | Imagen n.º28 |
|---|---|
| Pasadizo con obstáculos, impidiendo el tránsito del alumnado. | Pasadizo con obstáculos, impidiendo el tránsito del alumnado. |

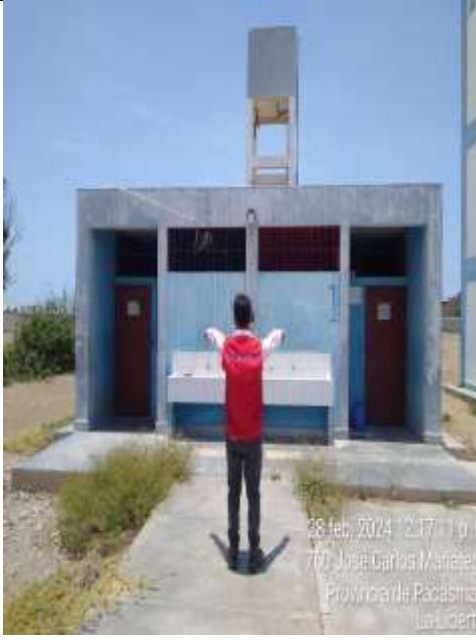
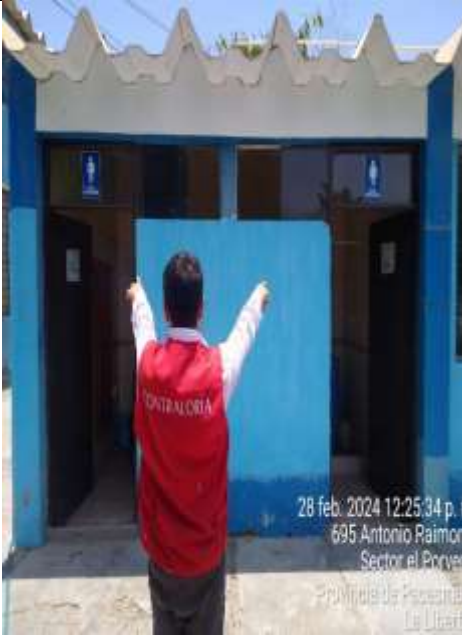
| Imagen n.º29 | Imagen n.º30 |
|---|---|
| La IE no cuenta como mínimo con un (01) SSHH para Personas con Discapacidad; se evidencia SSHH para alumnos hombres y mujeres. | La IE no cuenta como mínimo con un (01) SSHH para Personas con Discapacidad; se evidencia SSHH para docentes hombres y mujeres. |
