**INFORME DE VISITA DE CONTROL
N° 016-2024-OCI/0421-SVC**

**OPERATIVO DE VISITA DE CONTROL
BUEN INICIO DEL AÑO ESCOLAR 2024
UNIDAD DE GESTIÓN EDUCATIVA IE: 80378 VIRGEN DE FÁTIMA
PACASMAYO, SAN JOSÉ, PACASMAYO, LA LIBERTAD.**

**“INSTRUMENTOS DE GESTIÓN ESCOLAR, INFRAESTRUCTURA,
SERVICIOS BÁSICOS Y ACCESIBILIDAD EN LAS IIEE PÚBLICAS
DE NIVELES PRIMARIA Y SECUNDARIA DE EDUCACIÓN BÁSICA
REGULAR”**

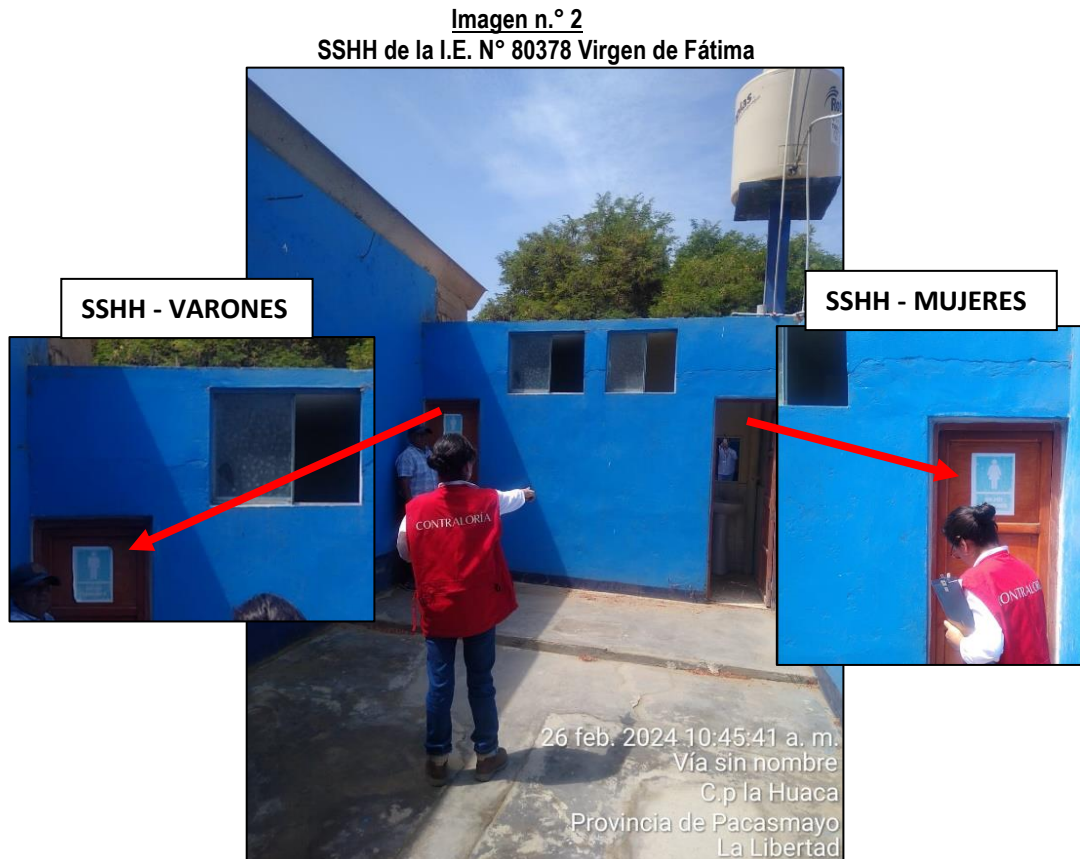
Asimismo, durante la visita del local de la I.E. N° 80378 se realizó la inspección de los SSHH y se verificó que existen dos, uno para varones y uno para mujeres, los cuales son utilizados, por los escolares, personal docente y administrativo, según su género, indicó el Director de dicha institución, en Ítem 14 del Acta n.° 2 Infraestructura y Mobiliario, lo cual se evidencia en la imagen siguiente:
