**INFORME DE HITO DE CONTROL**  
**Nº 010-2024-OCI/0463-SCC**

**“EJECUCIÓN DE LA OBRA: MEJORAMIENTO DE LA  
INFRAESTRUCTURA DEPORTIVA Y RECREATIVA DE LAS  
PLATAFORMAS DEPORTIVAS SAN ANTONIO,  
COPACABANA Y JOSÉ ANTONIO ENCINAS DEL  
DISTRITO DE PUNO, PROVINCIA DE PUNO - PUNO.”**

**HITO DE CONTROL Nº 01 – RECEPCIÓN Y USO DE BIENES**

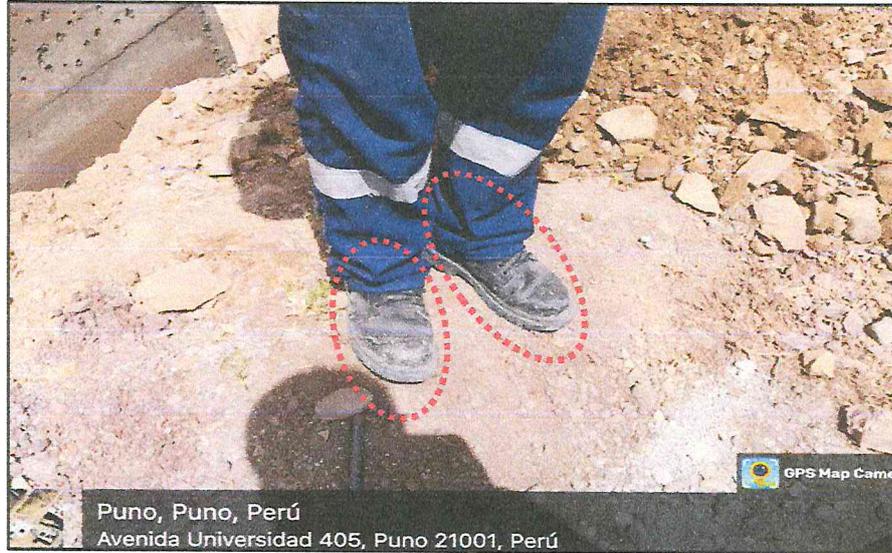
**IMAGEN N° 4**  
**ZAPATOS DE PERSONAL OBRERO**

La comisión de control realizó una visita in situ el 27 de marzo de 2024 al almacén de obra y a la obra, suscribiendo el acta n.º 024-2024-CG/OC0463 de 27 de marzo de 2024, en presencia de Elvis Cueva Choquehuanca, residente de Obra, donde se pudo observar que el personal obrero viene laborando con equipos que no corresponden a la adquisición de EPPS, juntamente se advierte que algunos obreros hacen uso incorrecto de sus EPPS, como es el caso del casco de seguridad y algunos obreros no hacen uso de sus EPPS como es el caso de los

guantes de lona flexible; exponiendo su integridad física, tal como se puede apreciar en la siguiente imagen:

**Descripción:** El personal obrero realiza sus trabajos con EPPS que no corresponden a los EPPS adquiridos.  
**Fuente:** Comisión de Control

El hecho que los trabajadores de la obra no utilicen los equipos de protección personal completos, expone su integridad física; toda vez que, vienen manipulando herramientas y materiales sin guantes de protección, incumpliendo lo establecido en la norma G-050 Seguridad Durante la Construcción del Reglamento Nacional de Edificaciones, en su Artículo 13° Equipo de protección individual que son obligatorios para el proceso en la construcción "(...) 13.5 Protectores Visuales, Gafas de Seguridad (...) 13.8 Guantes de Seguridad, deberá usarse la clase de guante de acuerdo a la naturaleza del trabajo además de confortables, de buen material y forma, y eficaces (...)", incumpliendo así lo especificado en dicha norma ya que vienen realizando trabajos sin el uso de los equipos de protección individual.

La situación descrita en los párrafos anteriores, expone a los trabajadores de la obra a accidentes de trabajo y sufrir lesiones que les impidan el desarrollo de sus labores.

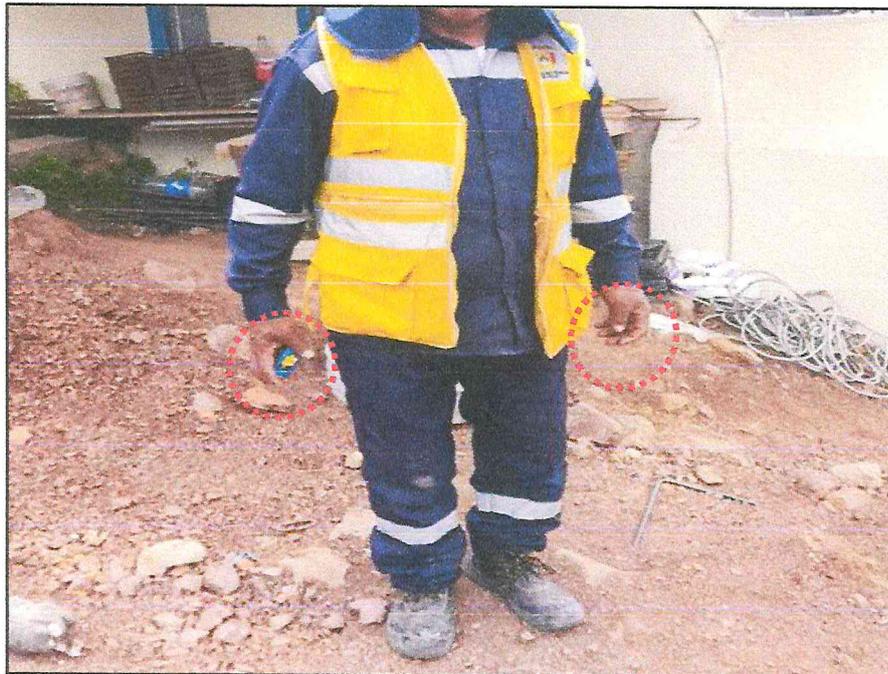
**IMAGEN N° 5**  
**PERSONAL OBRERO LABORA SIN GUANTES DE LONA FLEXIBLE**

**Descripción:** El personal obrero realiza sus trabajos sin guantes ni lentes de seguridad – Comunidad Mororia  
**Fuente:** Comisión de Control

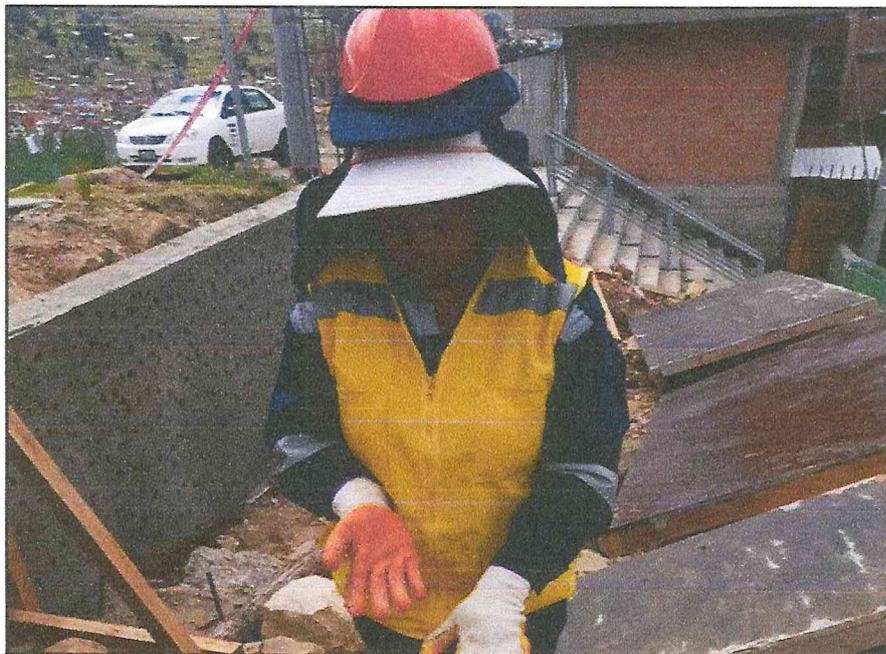
**IMAGEN N° 6**  
**PERSONAL OBRERO LABORA CON USO INADECUADO DE CASTO DE PROTECCIÓN**

**Descripción:** El personal obrero realiza sus trabajos con sombreros por debajo del casco de protección.  
**Fuente:** Comisión de Control
