**INFORME DE VISITA DE CONTROL  
N° 039-2024-OCI/0610-SVC**

**EJECUCIÓN DE LA ACTIVIDAD “MANTENIMIENTO Y  
REPARACIÓN DE ESTRUCTURAS HIDRÁULICAS Y  
METÁLICAS DE BOCATOMA MONSEFÚ REQUE,  
DISTRITO DE MONSEFÚ, PROVINCIA DE CHICLAYO,  
DEPARTAMENTO DE LAMBAYEQUE”**

**PERIODO DE EVALUACIÓN:  
DEL 25 DE SETIEMBRE DE 2024 AL 1 DE OCTUBRE DE 2024**

**CHICLAYO, 2 DE OCTUBRE DE 2024**

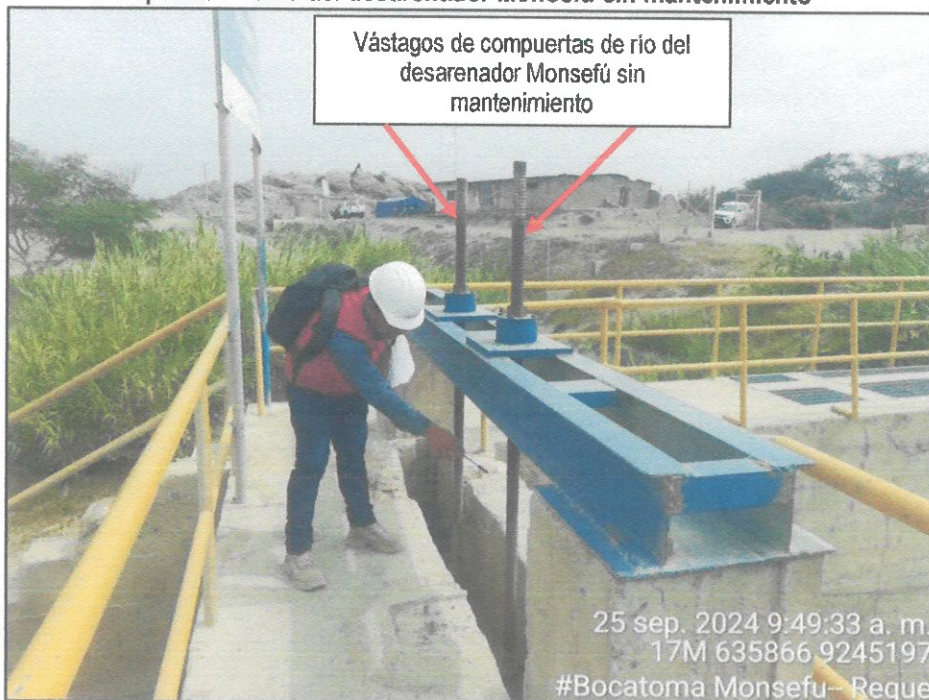
**Imagen n.º 1**  
**Compuertas de río del desarenador Monsefú sin mantenimiento**

La Comisión de control verificó que a la fecha de la visita esta partida no se ha ejecutado, no obstante, se comprobó la emisión de la orden de servicio<sup>6</sup> n.° 0841-2024 de 10 de setiembre de 2024, que describe los trabajos a realizar por un tercero, servicio que a la fecha de la visita no se ha realizado.

Partida 02.01.01 Mantenimiento y reparación de la compuerta de río del desarenador Monsefú n.º 1 y 2, de acuerdo al cronograma de ejecución actualizado, debió ejecutarse el 2 de setiembre de 2024.

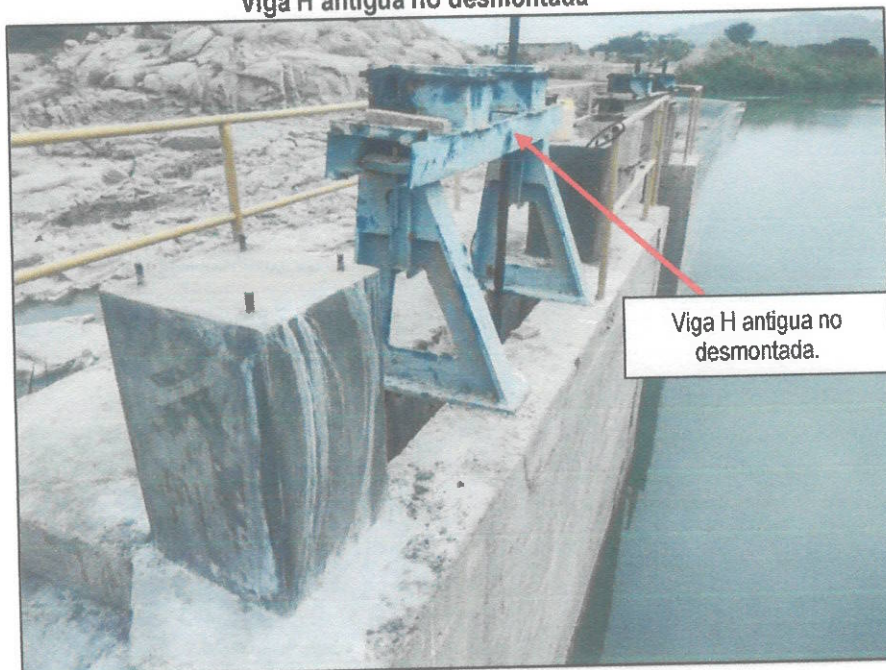
**Imagen n.º 2**  
**Viga H antigua no desmontada**

La Comisión de Control, verificó que esta partida no ha sido ejecutada, asimismo, de acuerdo al acta de recopilación de información n.º 001-2024-CGR/OCI-0610/VC-B. MONSEFÚ REQUE de 25 de setiembre de 2024, el ingeniero residente manifiesta lo siguiente: "(...) para la ejecución de esta partida necesita excavadora por el peso de esta viga (...)", así también se verificó en el cuaderno de ocurrencias que la maquinaria (excavadora) fue solicitada al inspector mediante asiento n.º 9 del 9 de setiembre de 2024, y formalizada con carta n.º 7-2024-RA-JCBM-MRBMR<sup>7</sup> en la misma fecha, no teniendo respuesta del inspector ni de la entidad<sup>8</sup>.

Partida 03.01.03.01 Suministro e Instalación de viga H (desmontar la antigua), según cronograma de ejecución actualizado, la citada partida debió ejecutarse el 2 de setiembre de 2024.

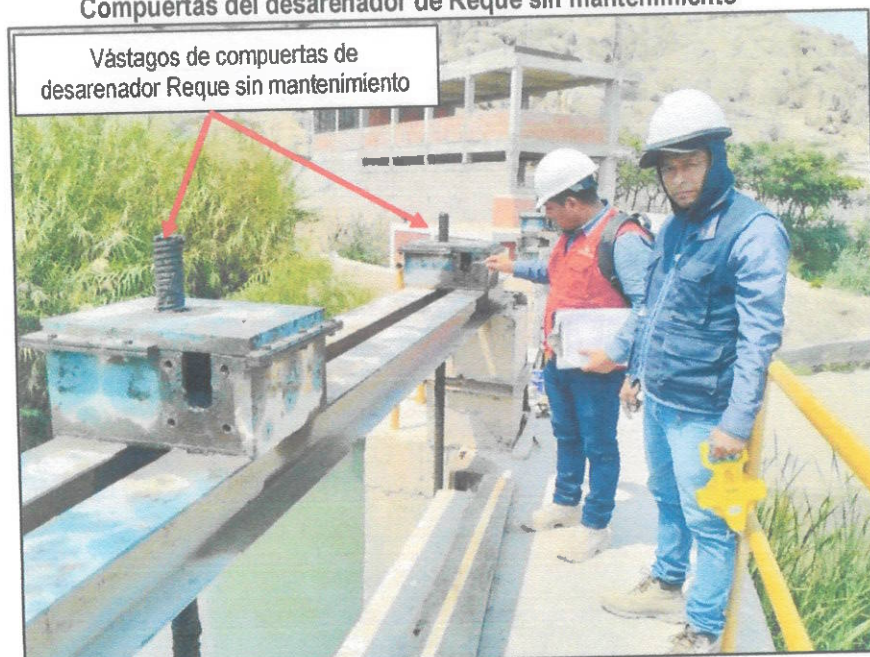
**Imagen n.º 3**  
**Compuertas del desarenador de Reque sin mantenimiento**

Por otra parte se ha verificado la existencia de órdenes de compra<sup>9</sup> n.ºs 150 y 170 para la adquisición de materiales de acero (ángulos, planchas) y adquisición de materiales para confección de vástagos respectivamente, así mismo se corroboró la emisión de la orden de servicio<sup>10</sup> n.º 0841-2024 que describe los trabajos a realizar por un tercero para el mantenimiento de las compuertas del desarenador Reque, servicio que a la fecha de la Visita de Control no se ha realizado.

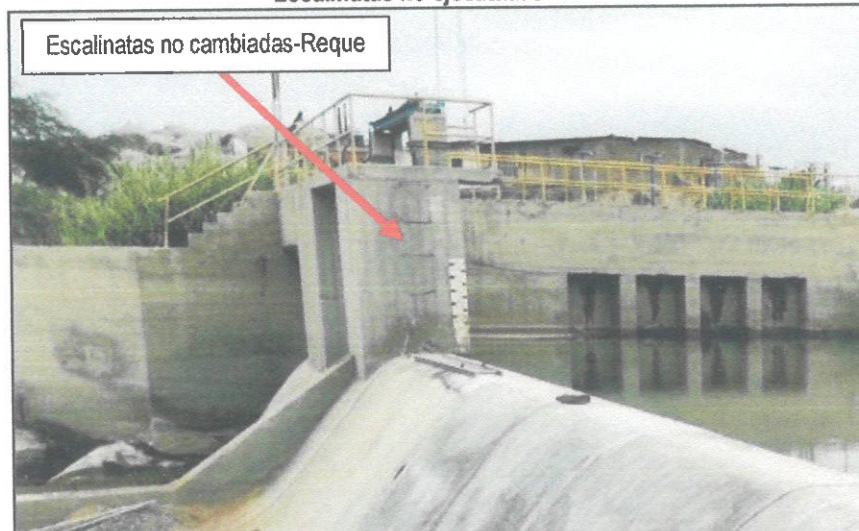
**Imagen n.º 4**  
**Escalinatas no ejecutadas**

La Comisión de control verificó que esta partida no ha sido ejecutada, al respecto, el ingeniero residente de actividad refiere que, "(...) para la ejecución de esta partida se ha considerado el picado de manera manual y que siendo un concreto de alta resistencia, necesita equipos, lo cual está a la espera (...)", para mejor detalle se presenta la siguiente imagen:

Partida 04. Cambio de escalinatas en el muro (Reque), y sus sub partidas vinculadas, debieron ejecutarse de acuerdo al cronograma de ejecución actualizado, es decir en las fechas del 5 al 9 de setiembre de 2024.

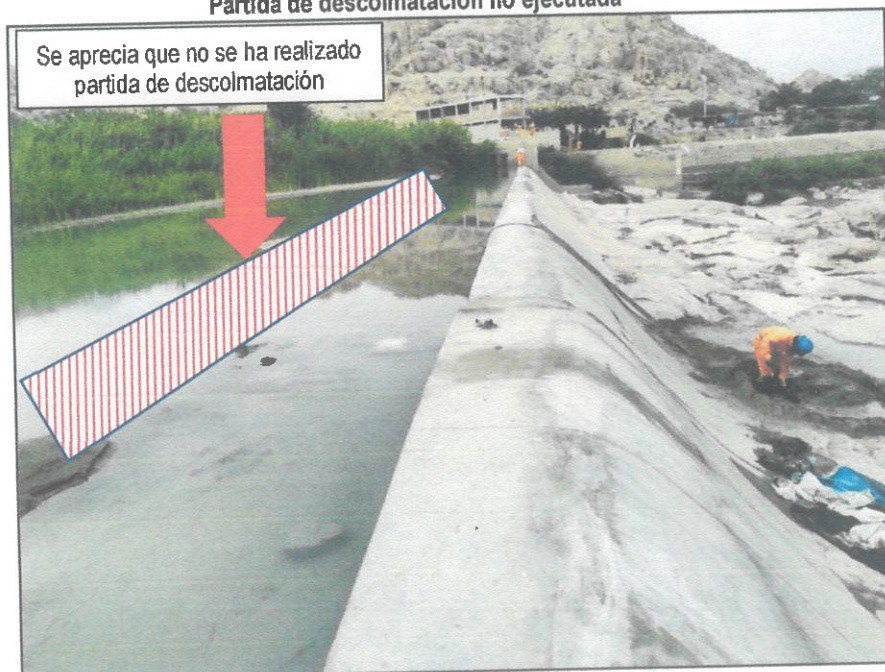
**Imagen n.º 5**  
**Partida de descolmatación no ejecutada**

Al respecto, la Comisión de Control verificó que, esta partida no se encuentra ejecutada por falta de maquinaria, el ingeniero residente menciona<sup>12</sup> que la maquinaria fue solicitada mediante asiento n.º 9 del 9 de setiembre de 2024 del cuaderno de ocurrencias, no teniendo respuesta del inspector ni de la entidad.

Para mejor detalle se presenta la siguiente imagen donde se verifica que no se ha realizado la descolmatación indicada en el documento técnico.

Partida 06.01.01. Descolmatación del lateral izquierdo del río, según cronograma de ejecución actualizado, esta partida debió ejecutarse del 2 al 5 de setiembre de 2024, para mejor ilustración se presenta la siguiente imagen:
