**INFORME DE VISITA DE CONTROL
N° 042-2024-OCI/0637-SVC**

**“ESTADO SITUACIONAL DEL SERVICIO DE
MANTENIMIENTO DE LA INFRAESTRUCTURA DEL CENTRO
DE SALUD YAUYOS – RED DE SALUD CAÑETE YAUYOS,
DERIVADO DE LA CONTRATACIÓN DIRECTA N.º 001-2023-
OEC/SBSCY”**

**PERÍODO DE EVALUACIÓN:
DEL 23 AL 27 DE SETIEMBRE DE 2024**

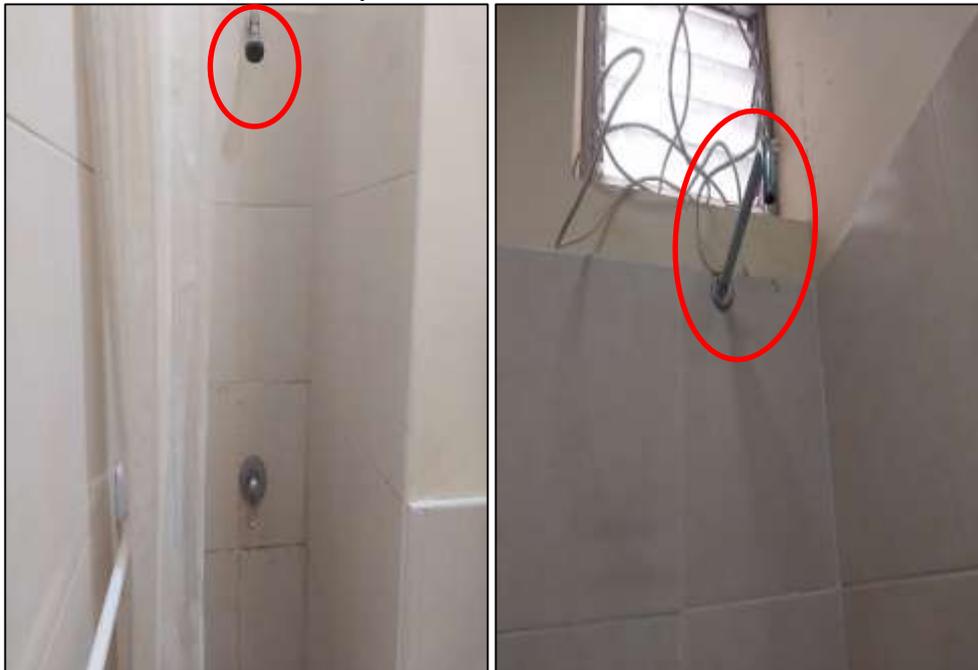
Imágenes n.º 1 y 2

Ausencia de instalación de Rapiducha en los SS.HH. del Dormitorio Medico – Varones

De la visita realizada a los dormitorios del personal médico varones del Centro de Salud, se verificó en los servicios higiénicos, que los mismos no cuentan con instalación de una rapiducha; asimismo, se evidencio que los tomacorrientes de los dormitorios se encuentran deteriorados, al tener signos de quemadura en las ranuras.

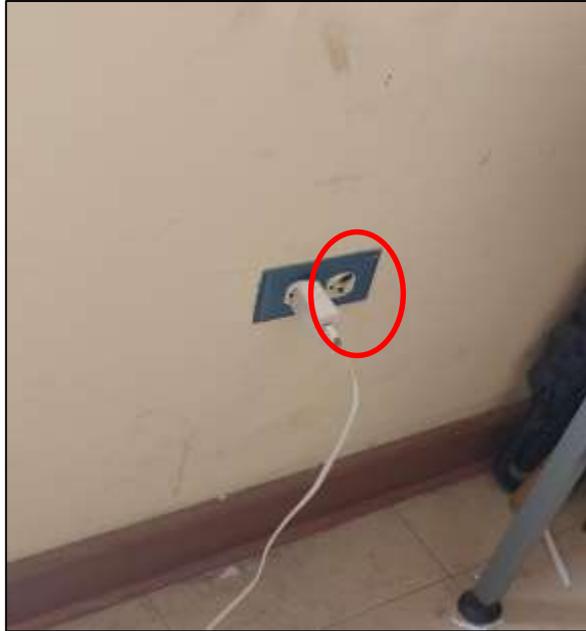
Imagen n.º 3
Tomacorrientes con signos de deterioro en el Dormitorio Medico – Varones

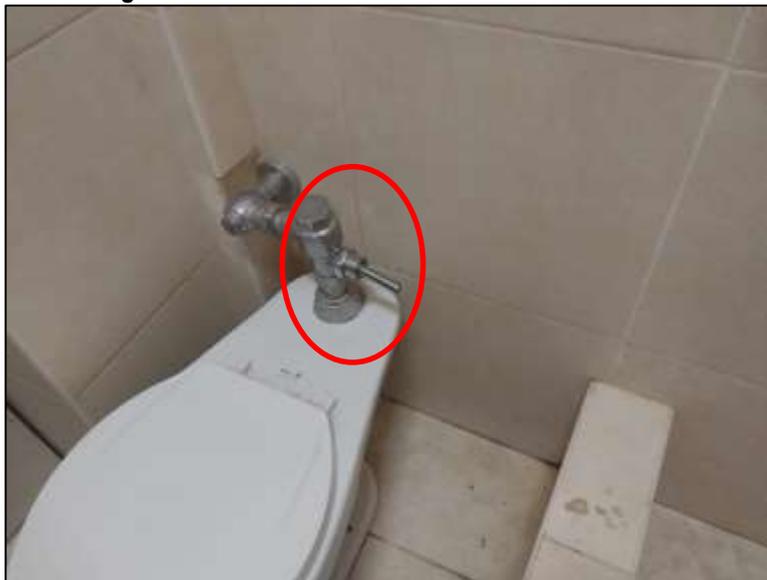
Imagen n.º 4
Fluxómetro con signos de deterioro en los SS.HH. del Dormitorio Medico – Mujeres

Además, se advirtió en los servicios higiénicos del dormitorio del personal médico mujeres del Centro de Salud, que el fluxómetro presenta signos de deterioro; asimismo, la puerta de la jefatura medica se encuentra descolgada, teniendo un arrastre en el piso cada vez que se abre y cierra; a su vez, la chapa de metal se encuentra en mal estado.

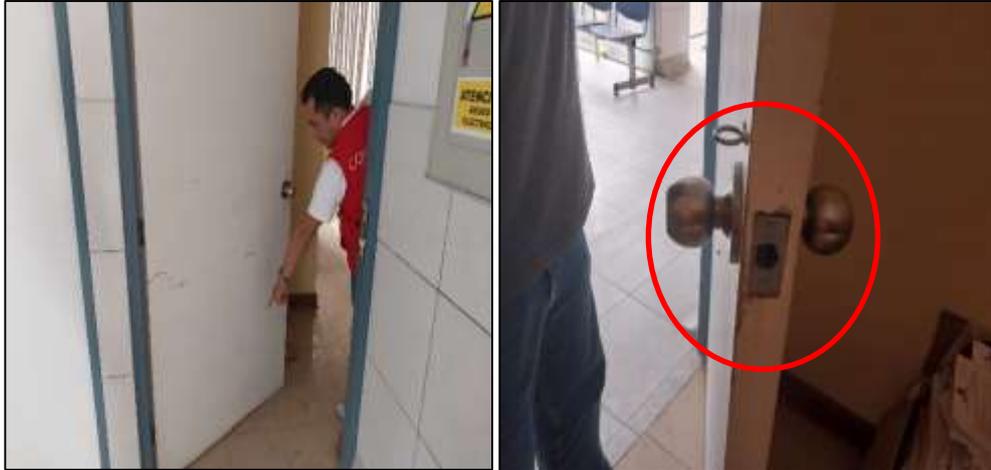
Imágenes n.º 5 y 6
Puerta y chapa de metal en mal estado en la Jefatura Medica

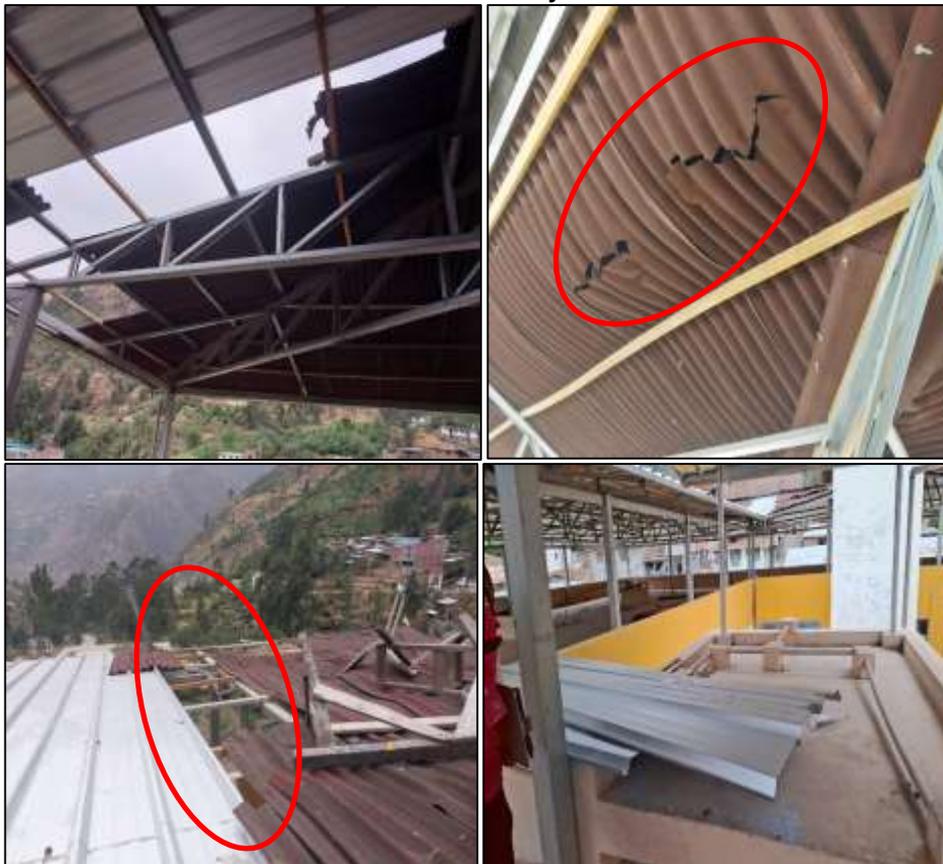
Imágenes n.º 7,8, 9 y 10
Falta de instalación de Calaminas y Calaminas en mal estado

Por otro lado, la Comisión de Control pudo identificar que, en el techo del establecimiento de salud, se encuentra instalado una estructura metálica, la misma que cuenta con una cobertura de calamina, advirtiéndose que existen partes donde no se ha colocado el cubrimiento de las calaminas; asimismo, se evidencio la existencia de calaminas colapsadas las cuales no han sido cambiadas; además, existen calaminas que han sido superpuestas, no encontrándose aseguradas a la estructura metálica.

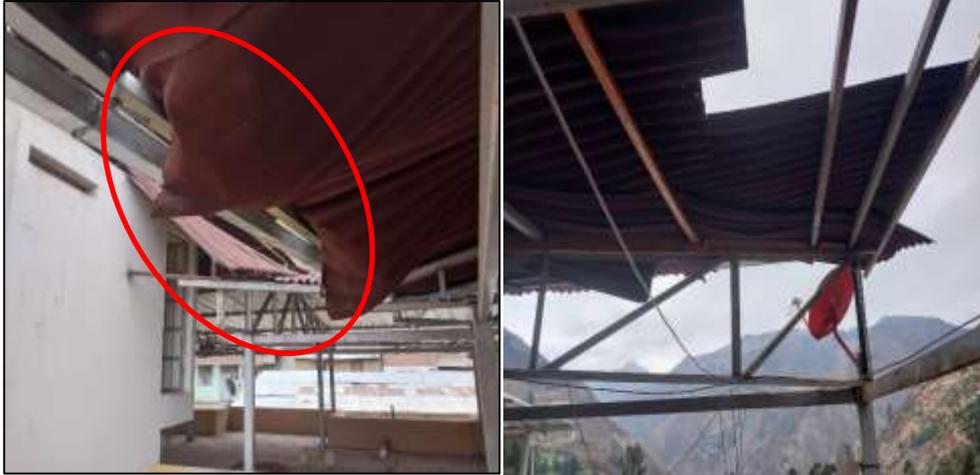
Imágenes n.º 11 y 12
Falta de instalación de Calaminas y Calaminas en mal estado

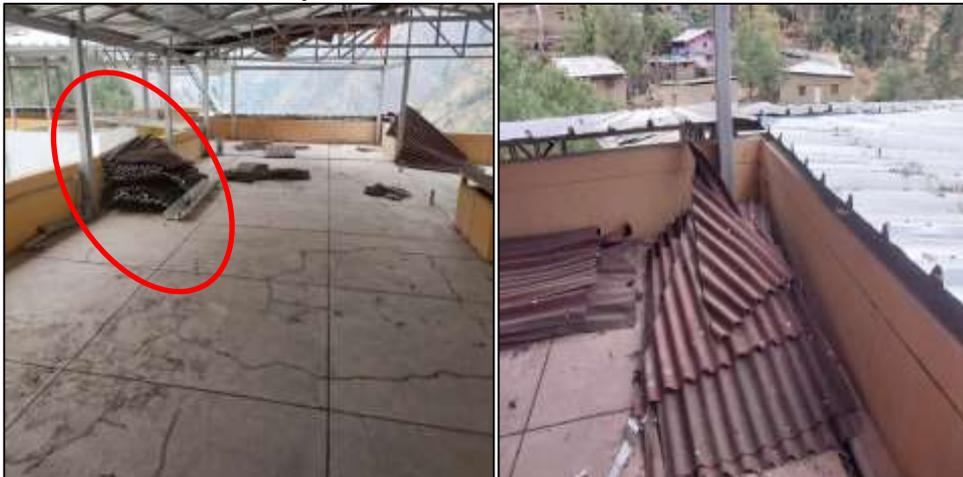
Imágenes n.º 13 y 14
Calaminas Apiladas en el techo del establecimiento de salud

De igual forma se evidenció que, en el techo del establecimiento de salud, se encuentran apiladas y otras dispersas las calaminas que colapsaron, y que fueron remplazadas por el contratista; sin embargo, las mismas no han sido eliminadas, pese a que en los términos de referencia de la Contratación Directa n.º 001-2023-OEC/SBSCY, se encuentra como una de las actividades a ejecutar.

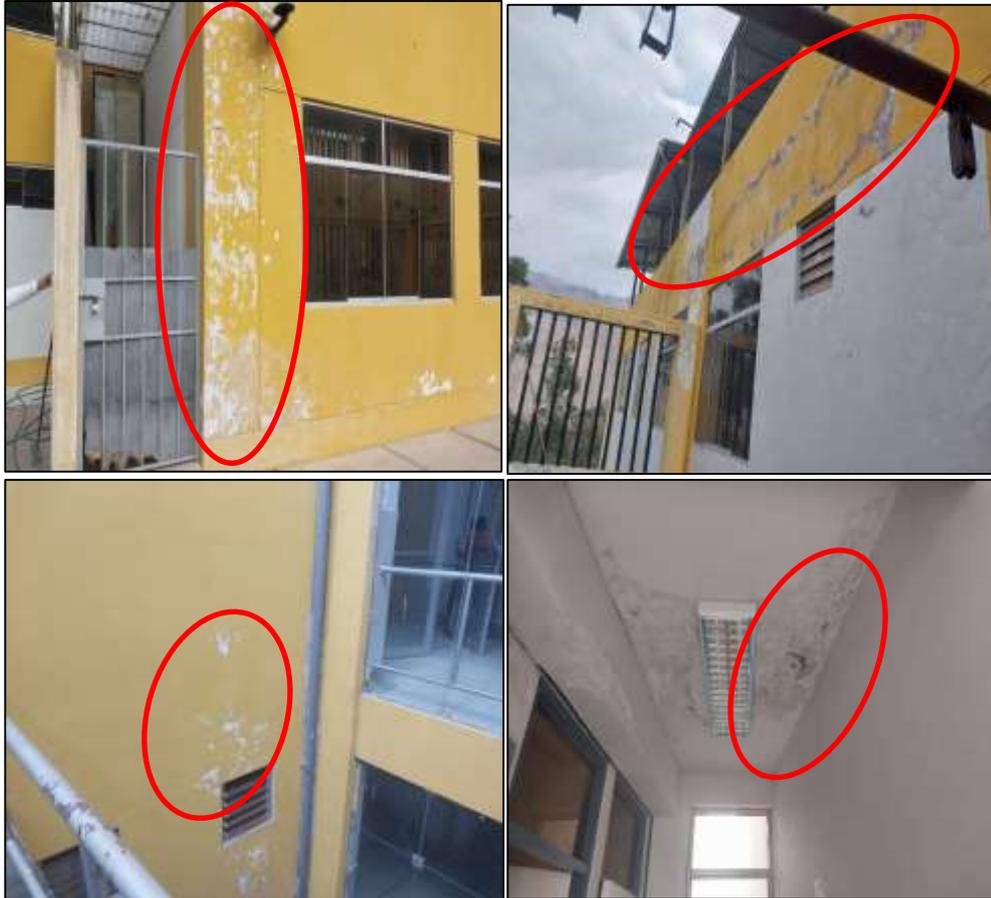
Imágenes n.º 15, 16, 17 y 18
Pintura de la fachada, patio interior e interiores del establecimiento de salud

Asimismo, se constató que la pintura de la fachada, patio interior e interiores del establecimiento de salud, se encuentra deteriorado, existiendo partes donde se ha desprendido la pintura y otras que presentan moho.

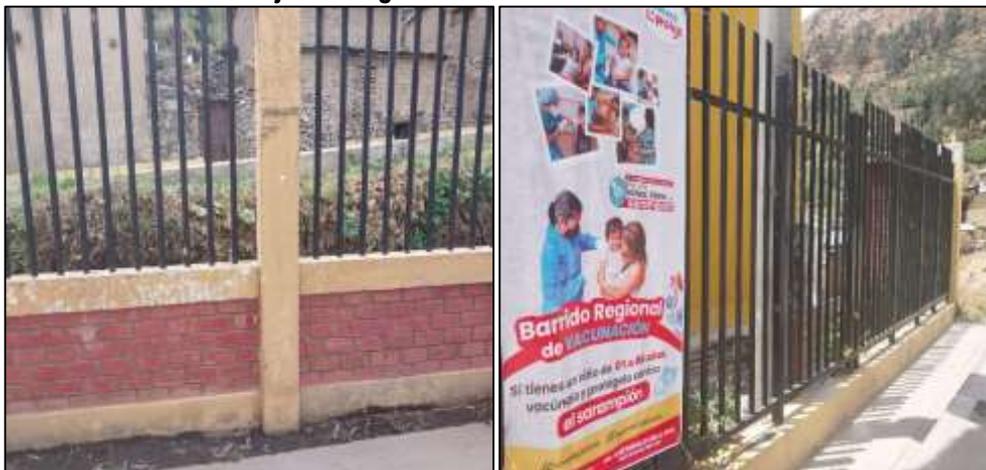
Imágenes n.º 19 y 20
Pintura de las rejas de seguridad exteriores del establecimiento de salud

Del mismo modo, se constató que las rejas de seguridad exteriores, puerta de rejas y portones tubos, se encuentran con la pintura deteriorada, existiendo partes donde se ha desprendido la pintura y presentan óxido.

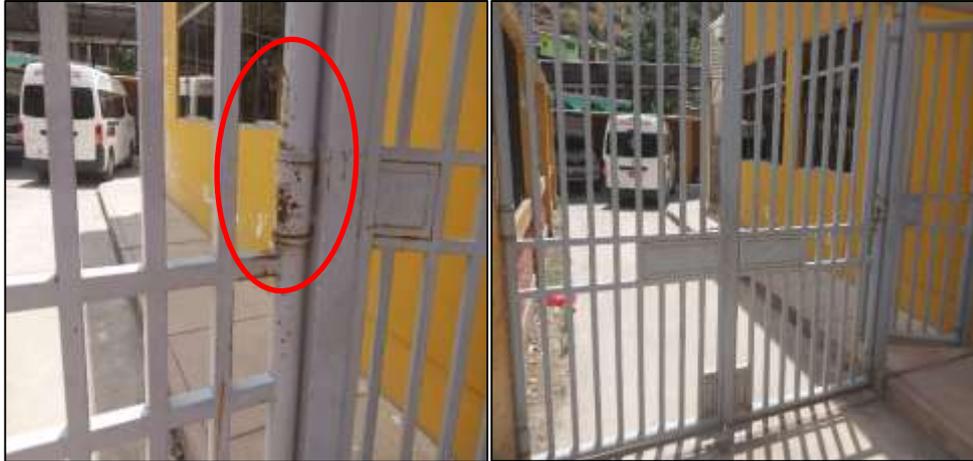
Imágenes n.º 21 y 22
Pintura de las rejas de seguridad exteriores del establecimiento de salud

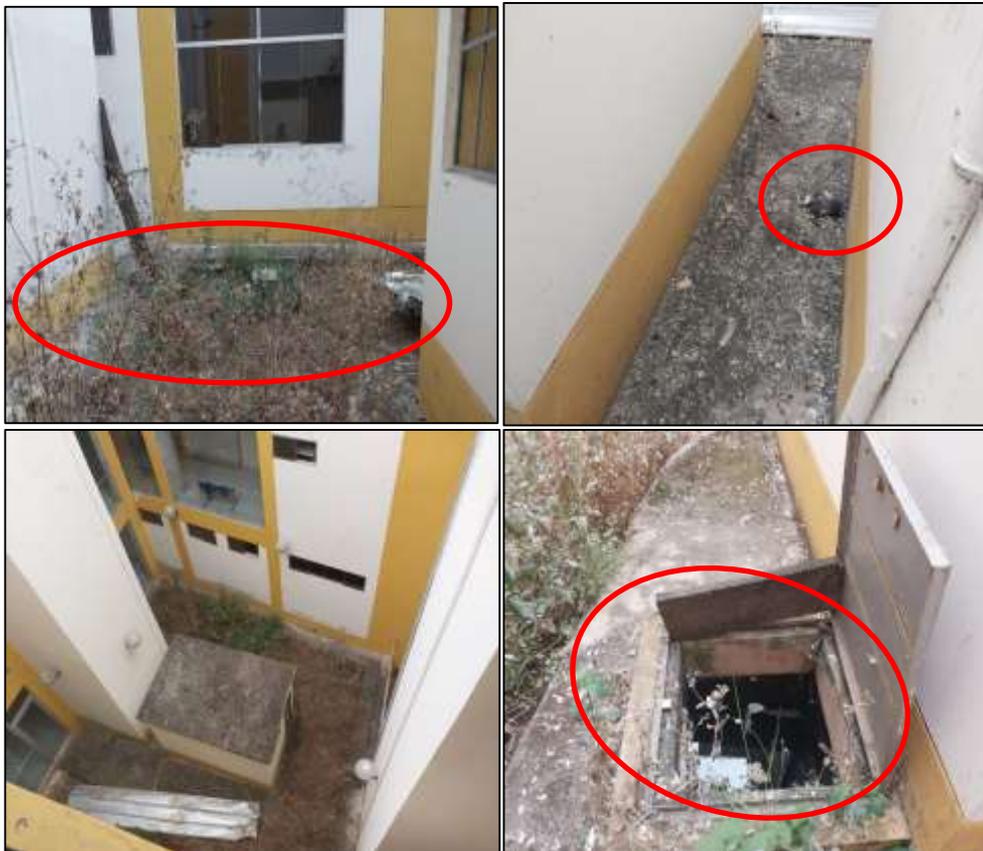
Imágenes n.º 23, 24, 25 y 26
Patio interior del Centro de Salud presenta diversos desechos.

En el patio interior del Centro de Salud, se advirtió la existencia de acumulación de maleza de regular tamaño, de animales muertos (palomas), pozo de agua con tapa abierta, trozos de calaminas, entre otros desechos, que no han sido eliminados del centro de salud.

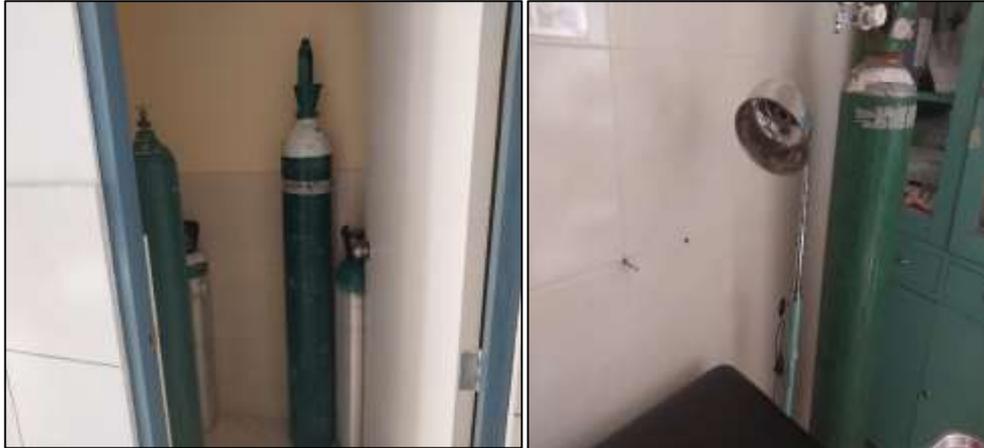
Imágenes n.º 27 y 28
No se ha realizado la fijación de balones de oxígeno

Se evidenció que no se han colocado cadenas en el área donde se almacenan los balones de oxígeno (área de residuos sólidos); asimismo, en el área de tópico se advierte que no se han colocado cadenas para la fijación de oxígenos; por lo cual, no se habrían realizado la fijación de los mismos en las áreas antes mencionadas.

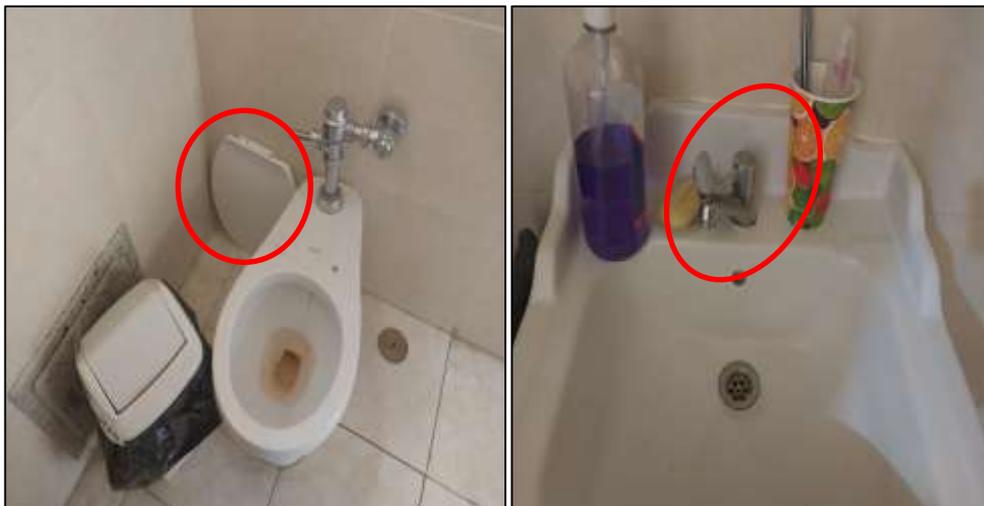
Imágenes n.º 29 y 30
Servicios Higienicos Publico de Mujeres y llaves de agua del servicio de Obstetricia en mal estado

Además, se advirtió en los servicios higiénicos público de mujeres, que la tapa de asiento de baño se encuentra desprendida, habiendo sido colocada en el piso; asimismo, en los servicios higiénicos del área de obstetricia se constató que la llave de lavatorio no se encuentra fijada.

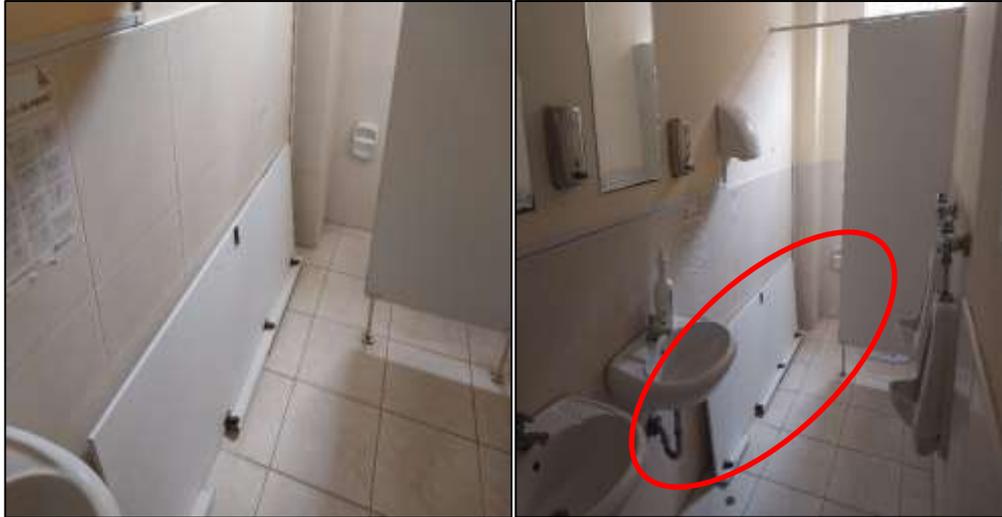
Imágenes n.º 31 y 32
SS.HH. Personal de Salud de Hombres se encuentra en mal estado

Se constató que, en el baño del personal médico de hombres, la puerta de división interna se encuentra desprendida, la cual ha sido colocada en el piso. Asimismo, el Jefe de la Micro Red de Yauyos, informó a la Comisión de Control, que la ex jefa de la Micro Red Yauyos, no ha hecho entrega de cargo al anterior responsable, motivo por el cual se le ha reiterado mediante el memorando n.º 066-2024-DIRESA-SBS-CAÑETE YAUYOS-MRY, sin que a la fecha haya cumplido con el requerimiento.
